平成30年

北海道胆振東部地震

公共土木施設災害復旧事業記録誌

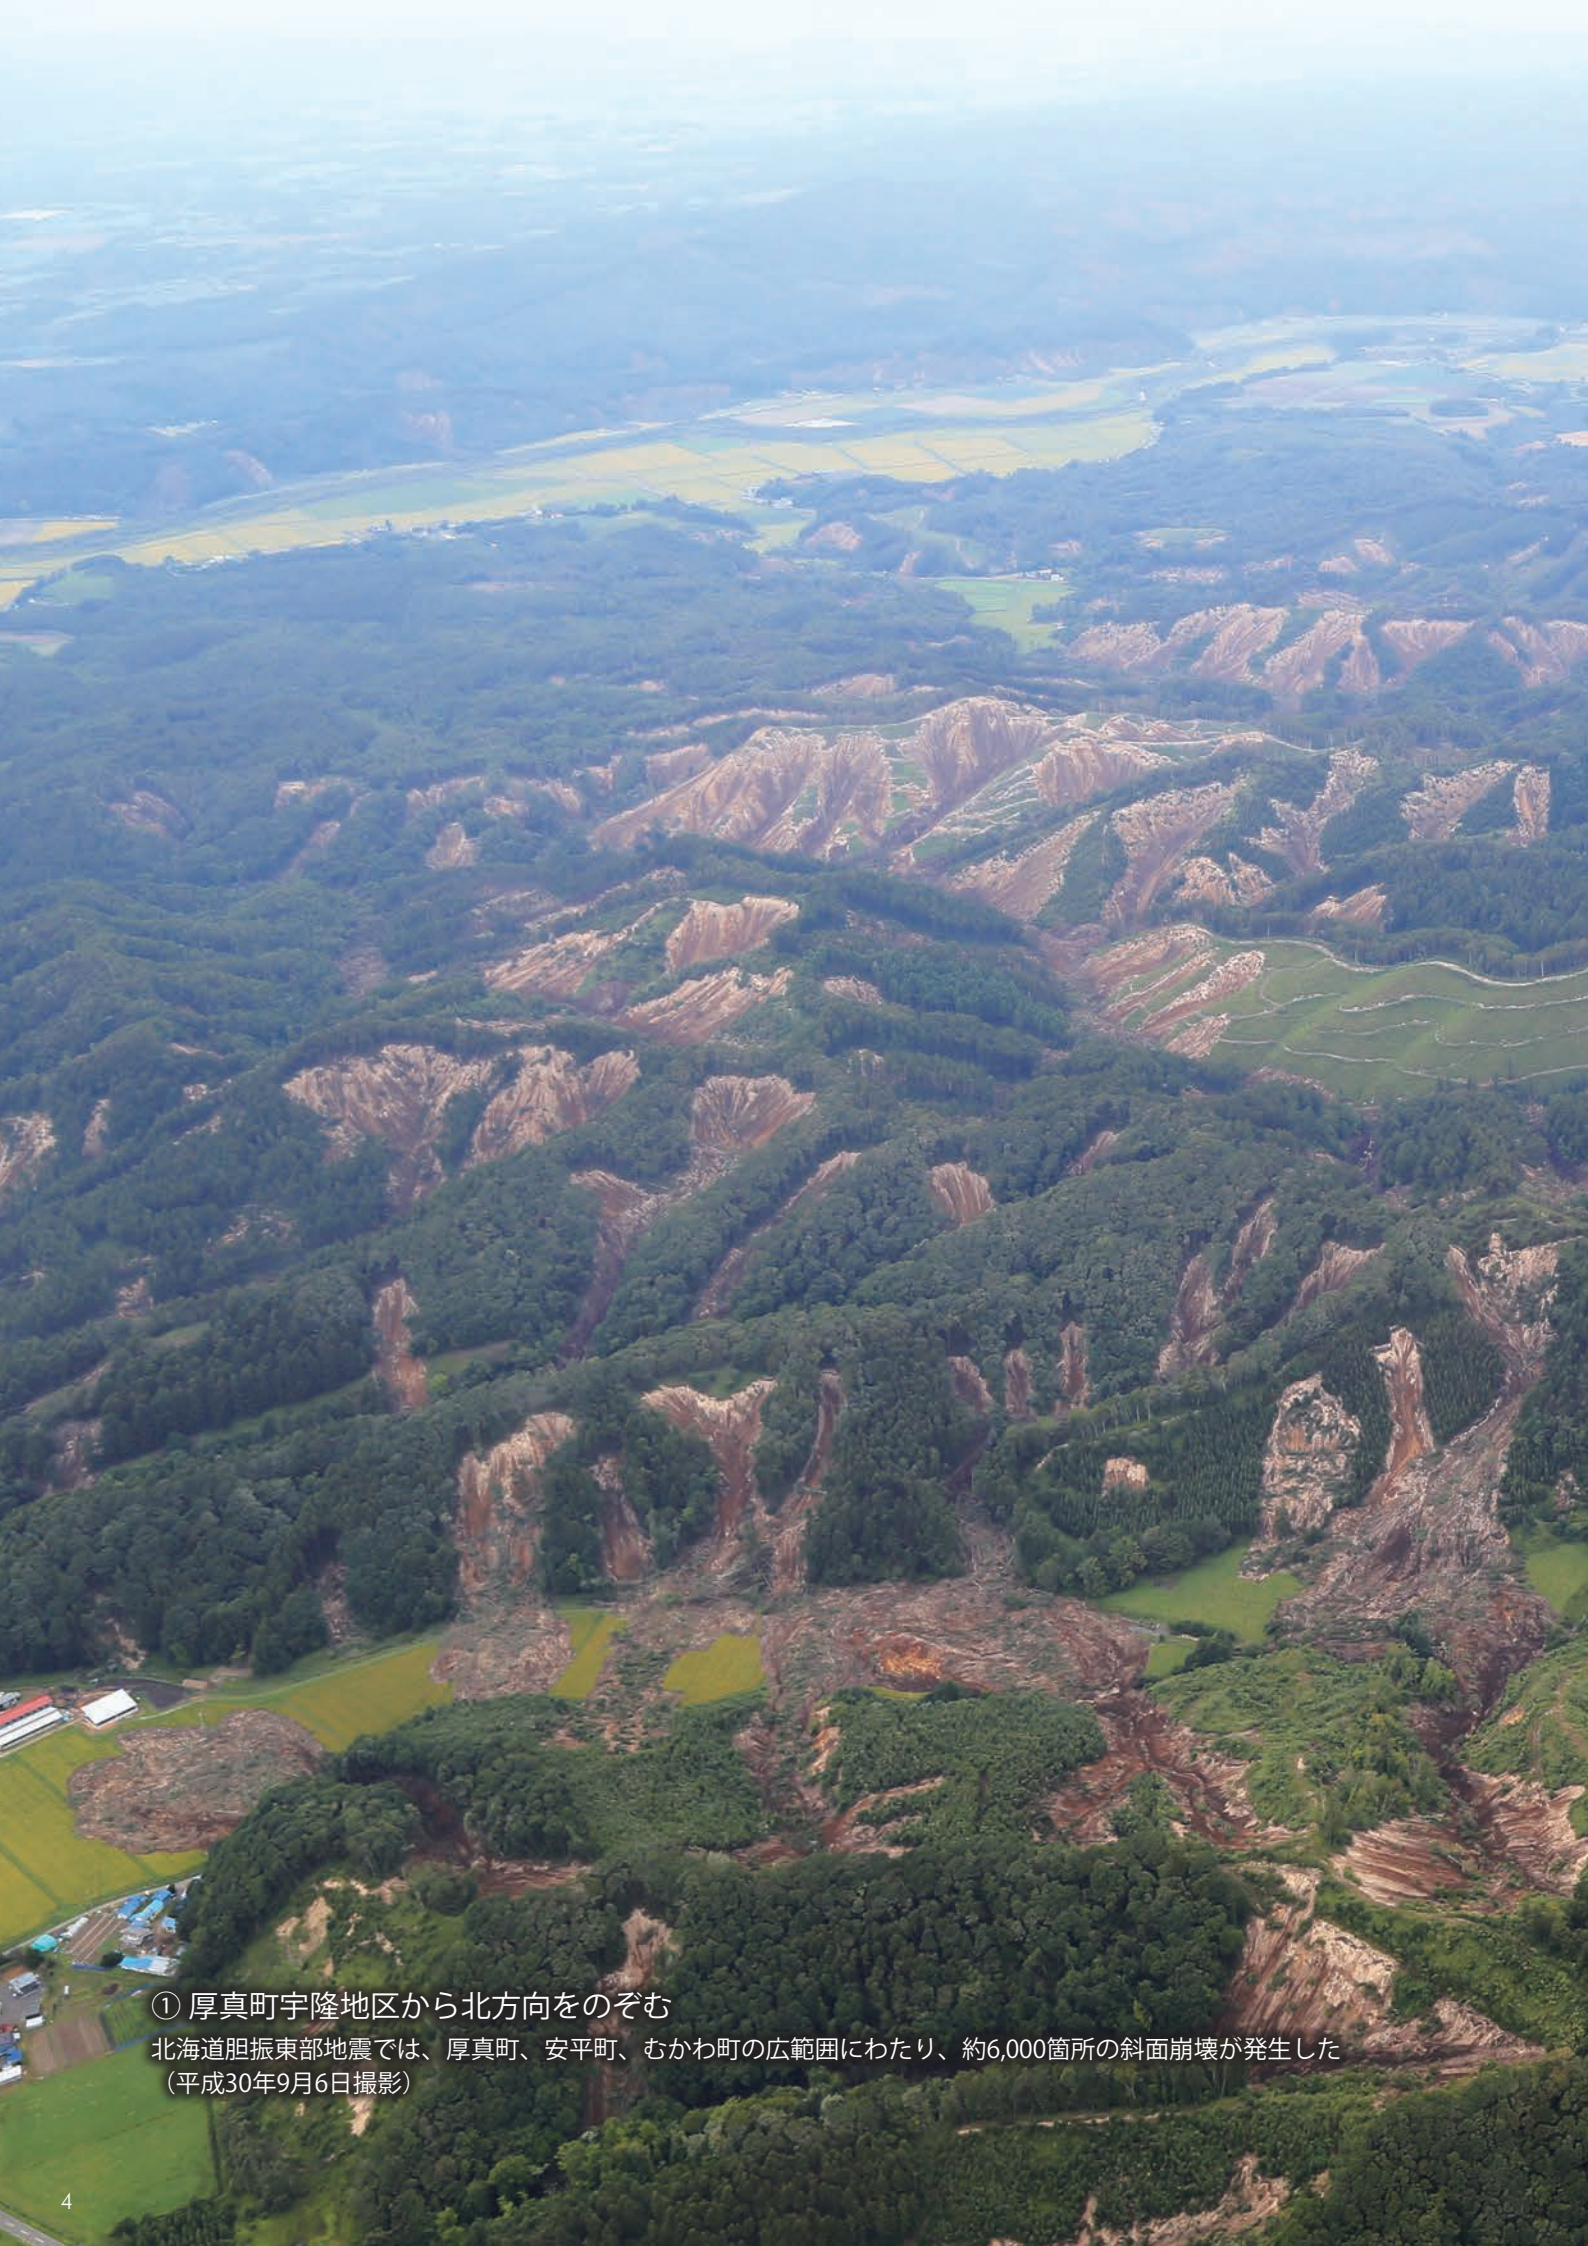
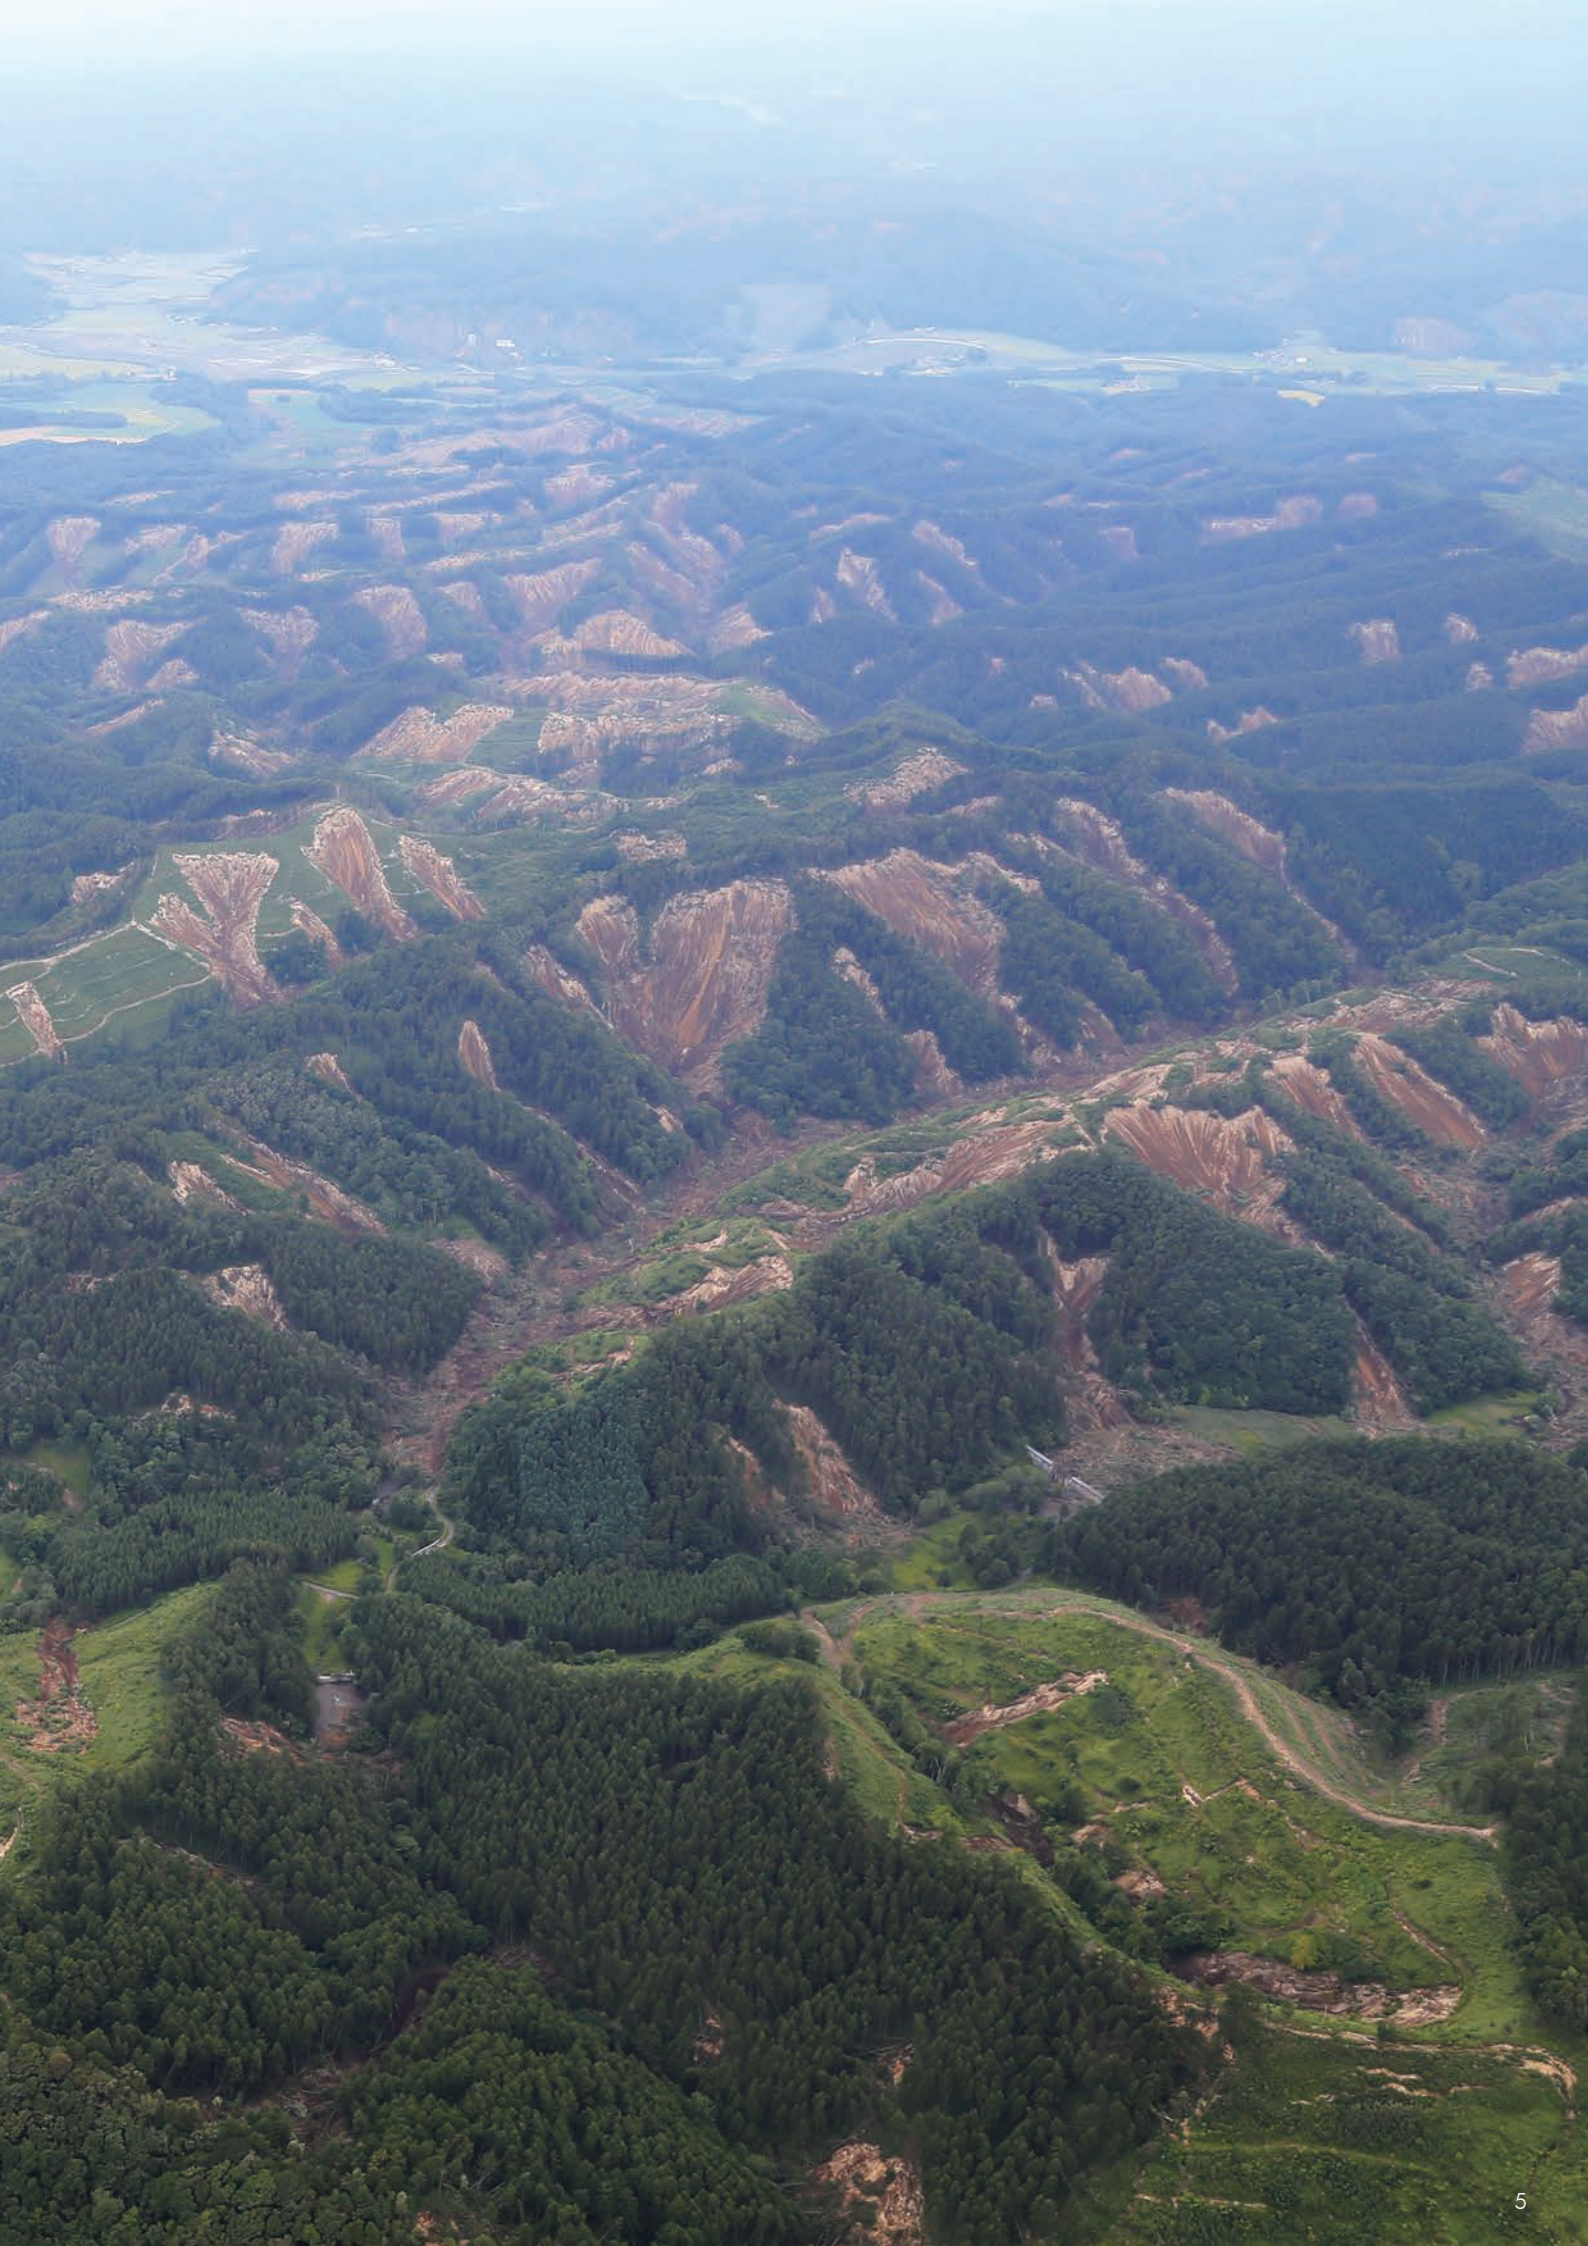
① 厚真町宇隆地区から北方向をのぞむ

北海道胆振東部地震では、厚真町、安平町、むかわ町の広範囲にわたり、約6,000箇所の斜面崩壊が発生した
(平成30年9月6日撮影)

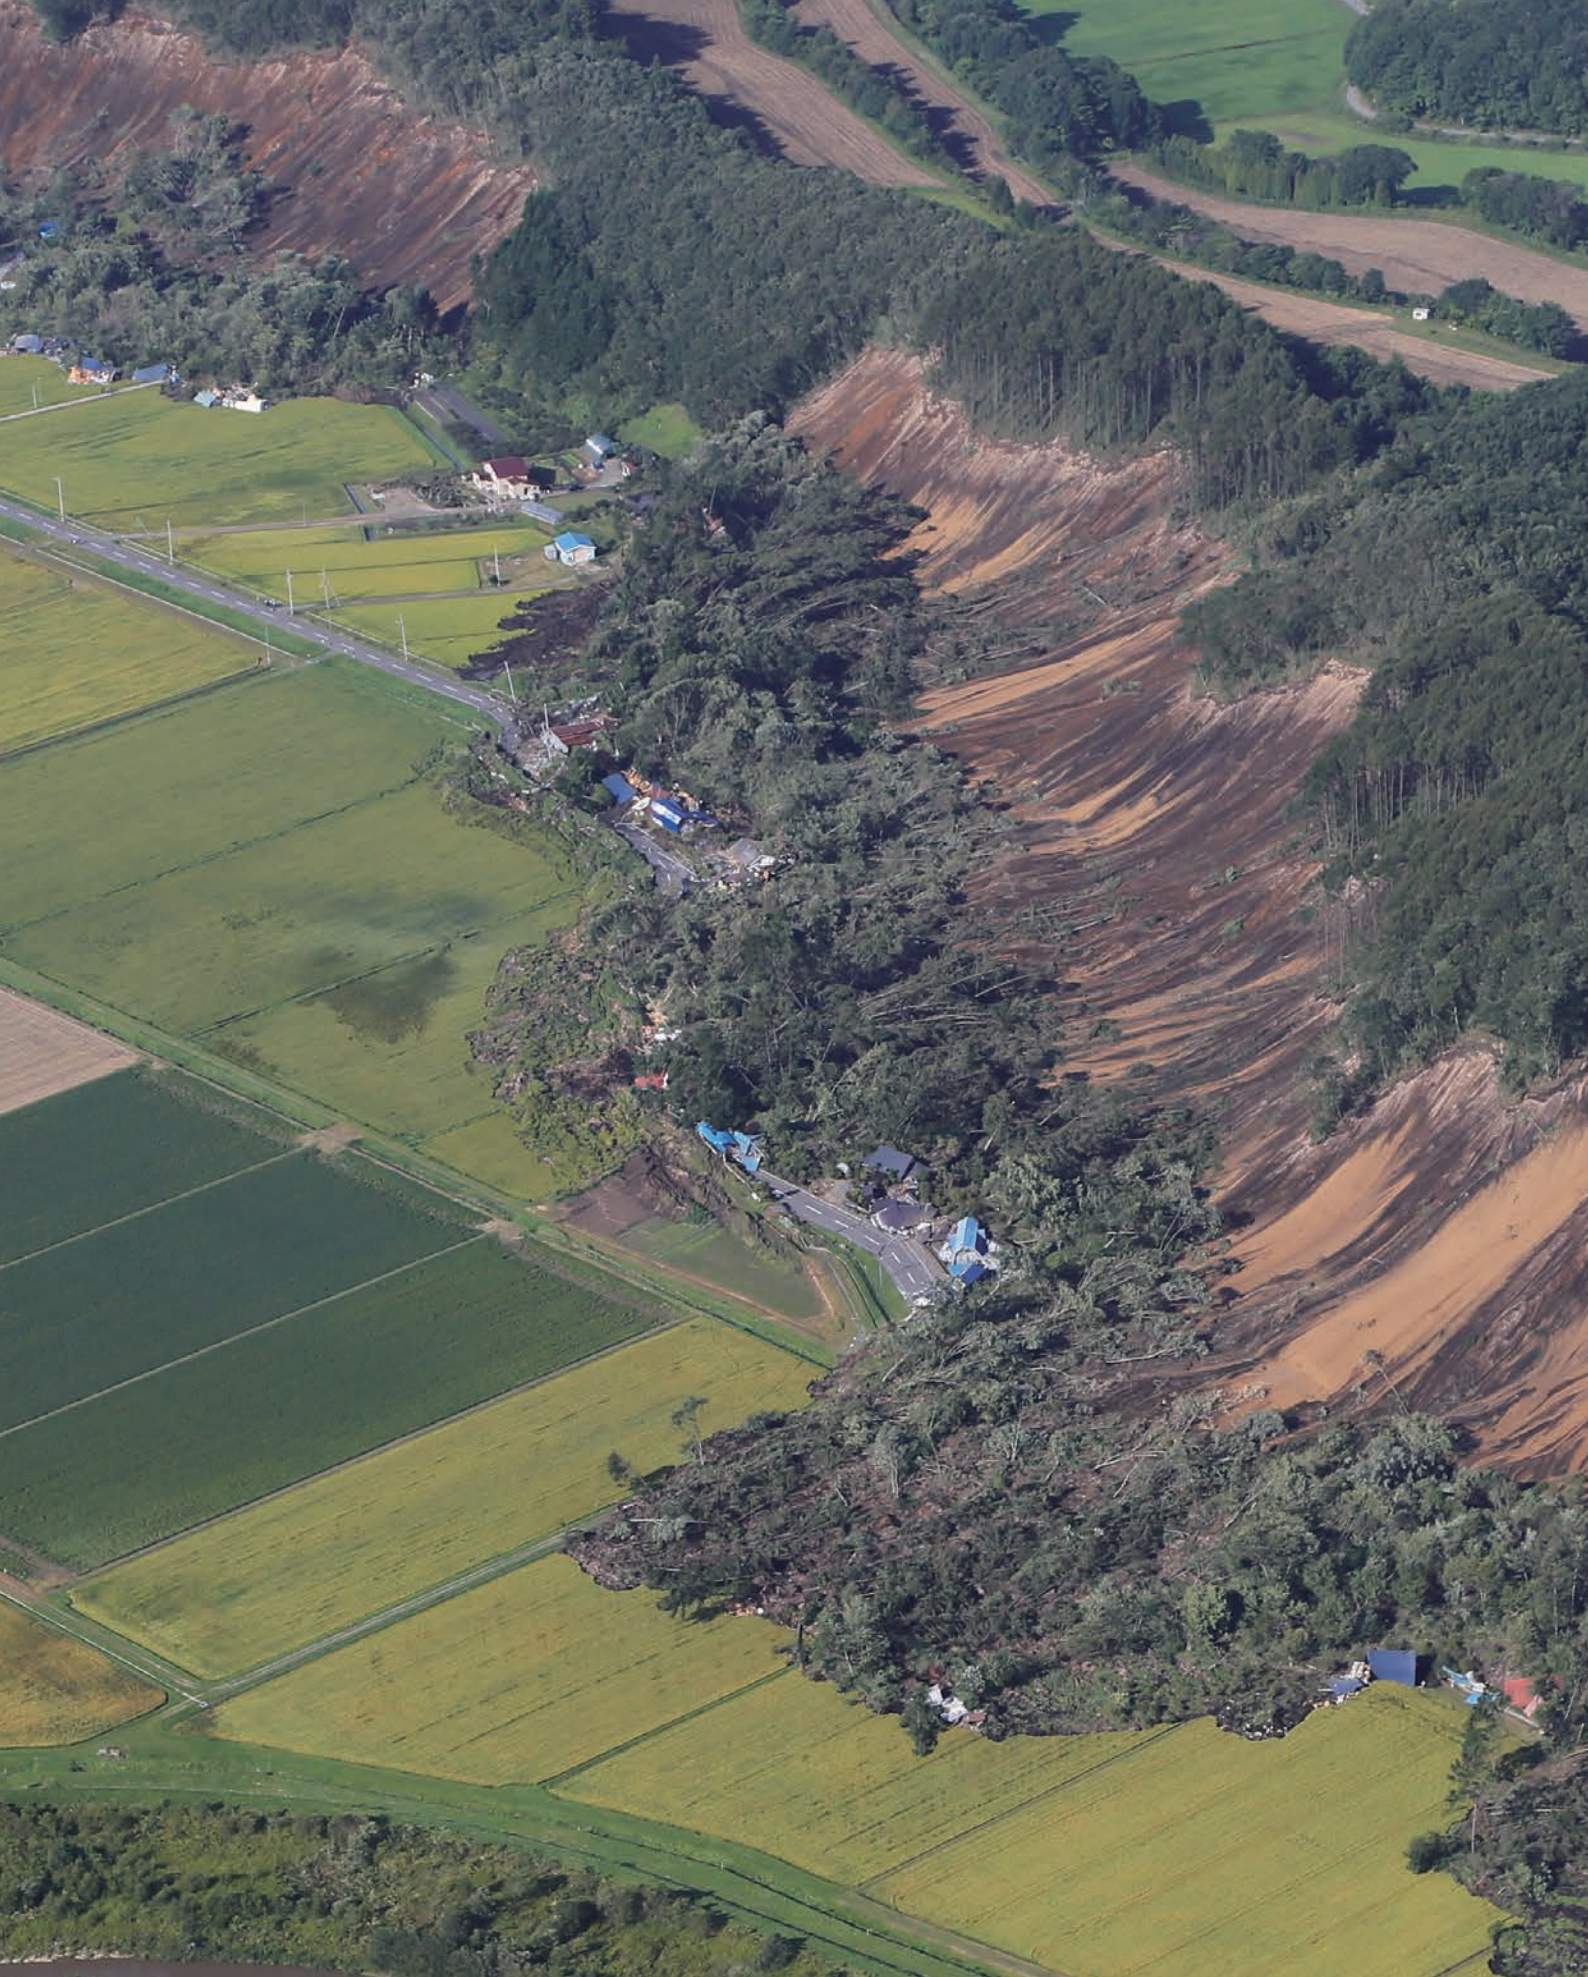
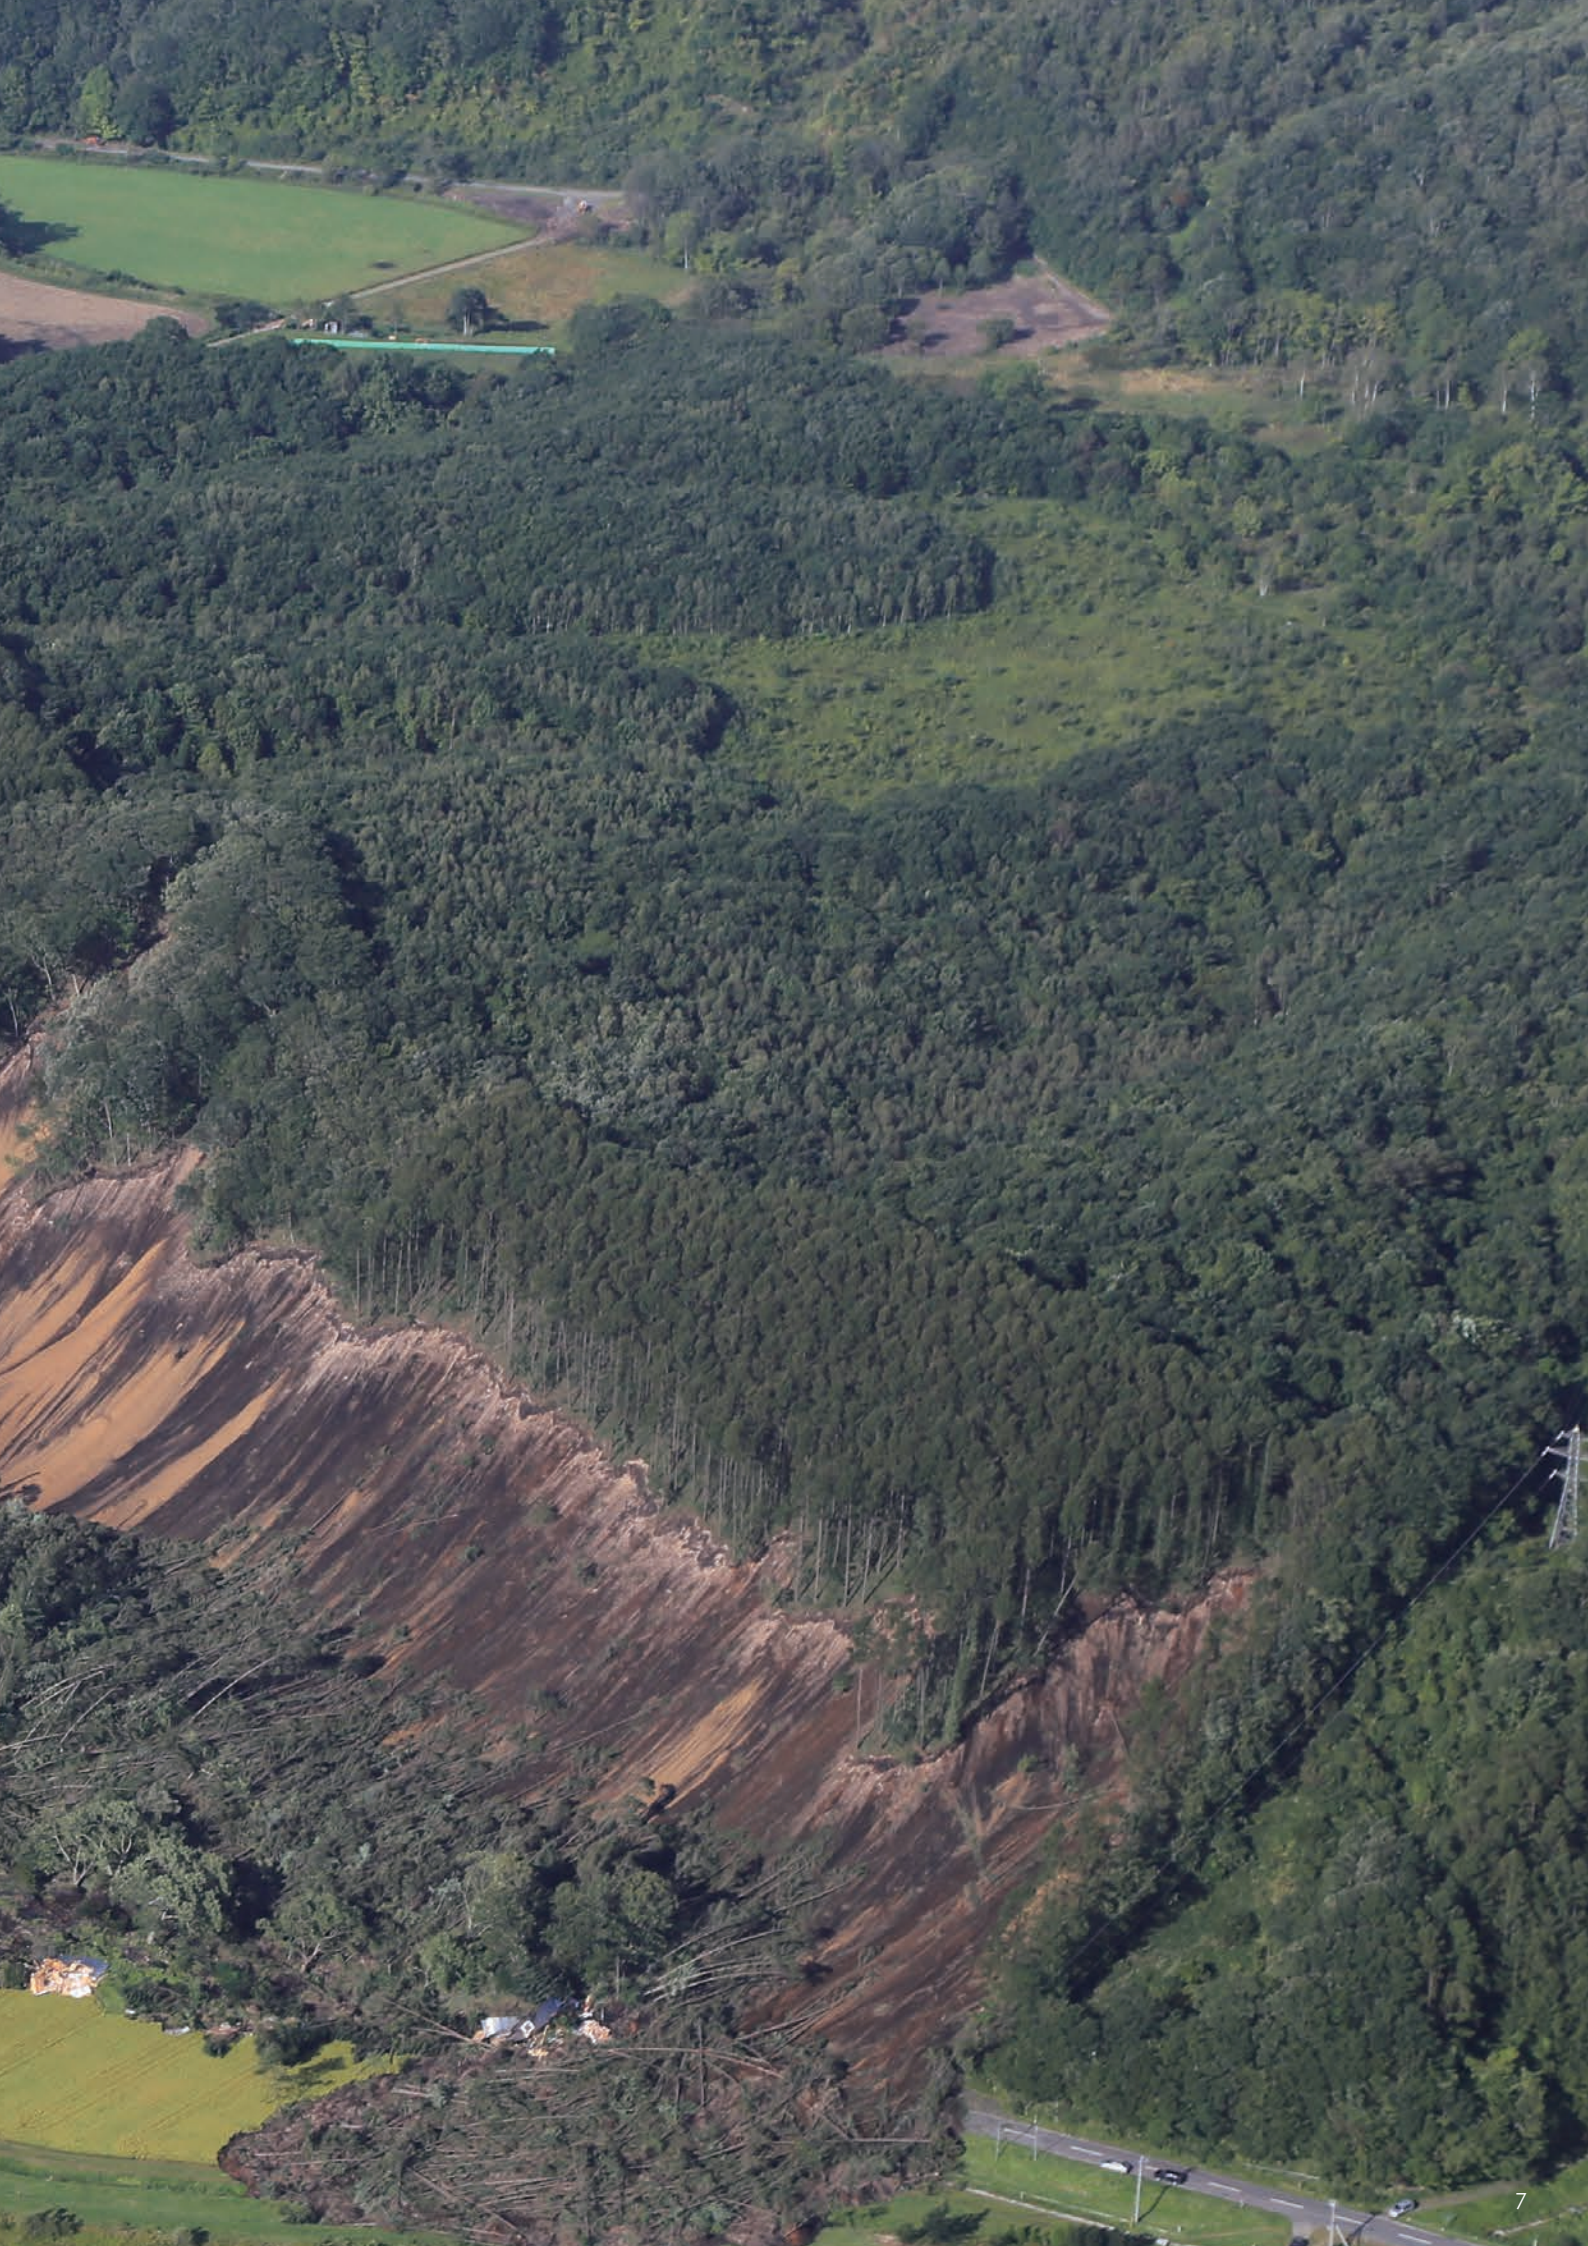
② 厚真町吉野地区

厚真町吉野地区では、斜面崩壊による大量の土砂が押し寄せ、家屋や道路に甚大な被害が生じた
(平成30年9月6日撮影)

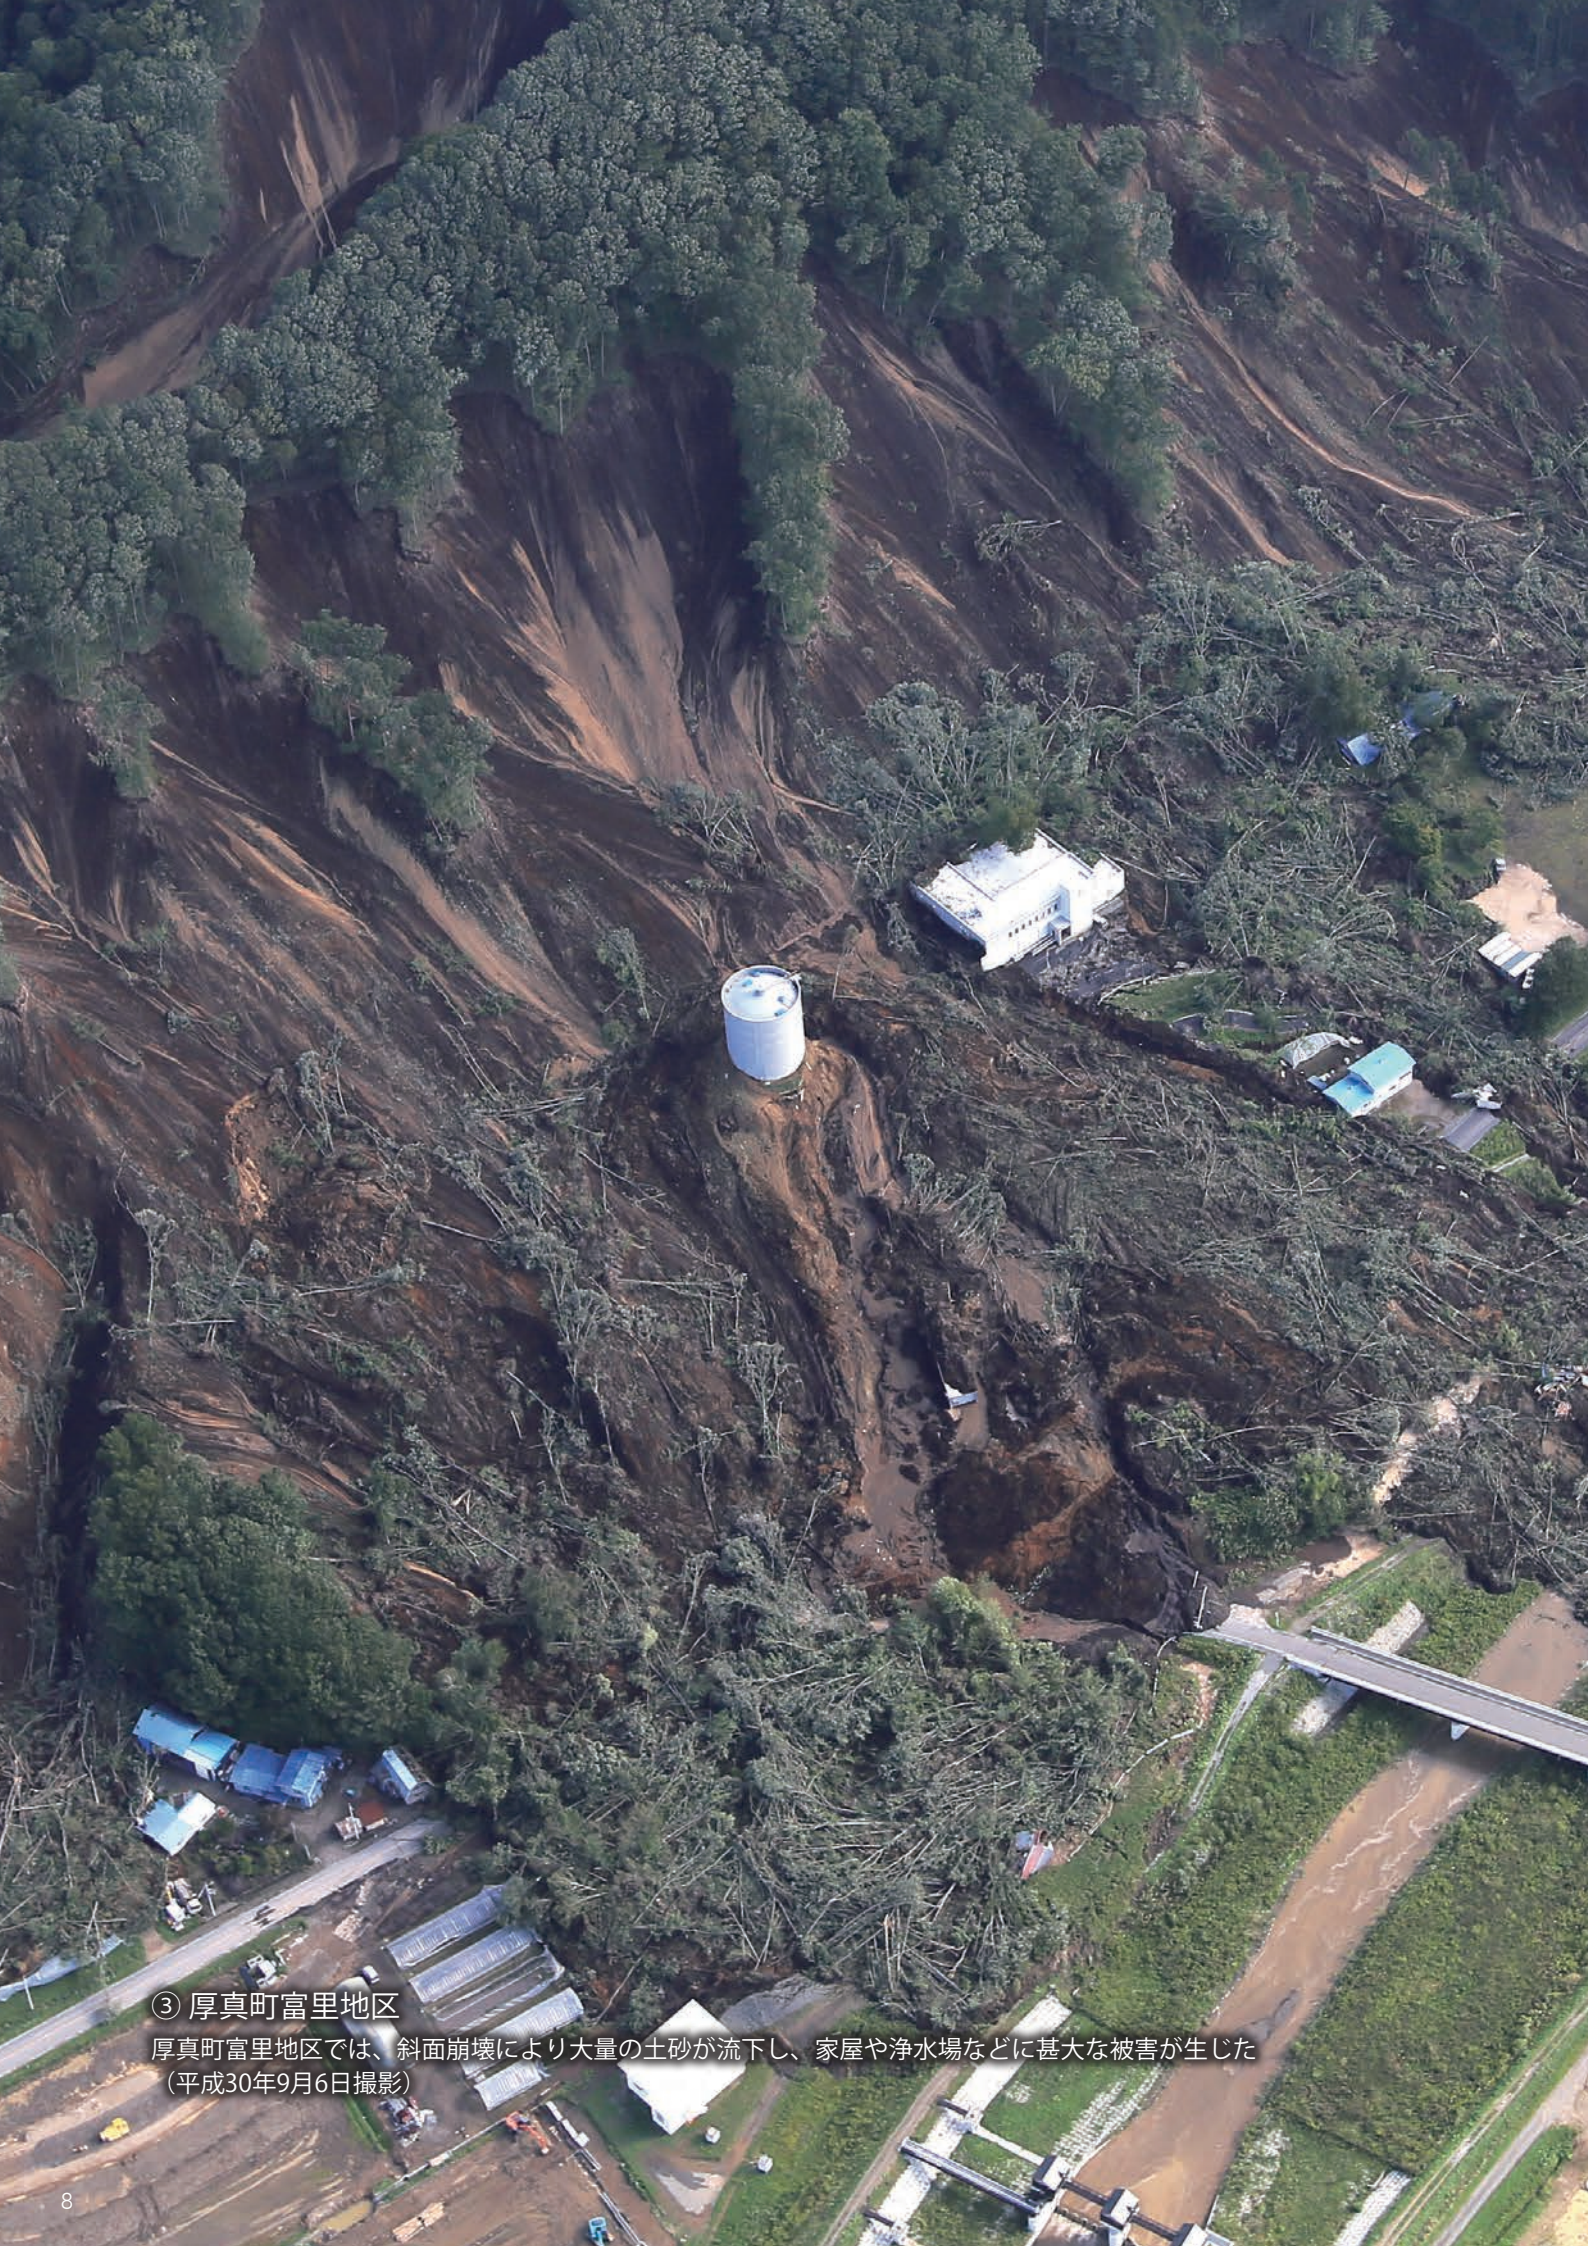
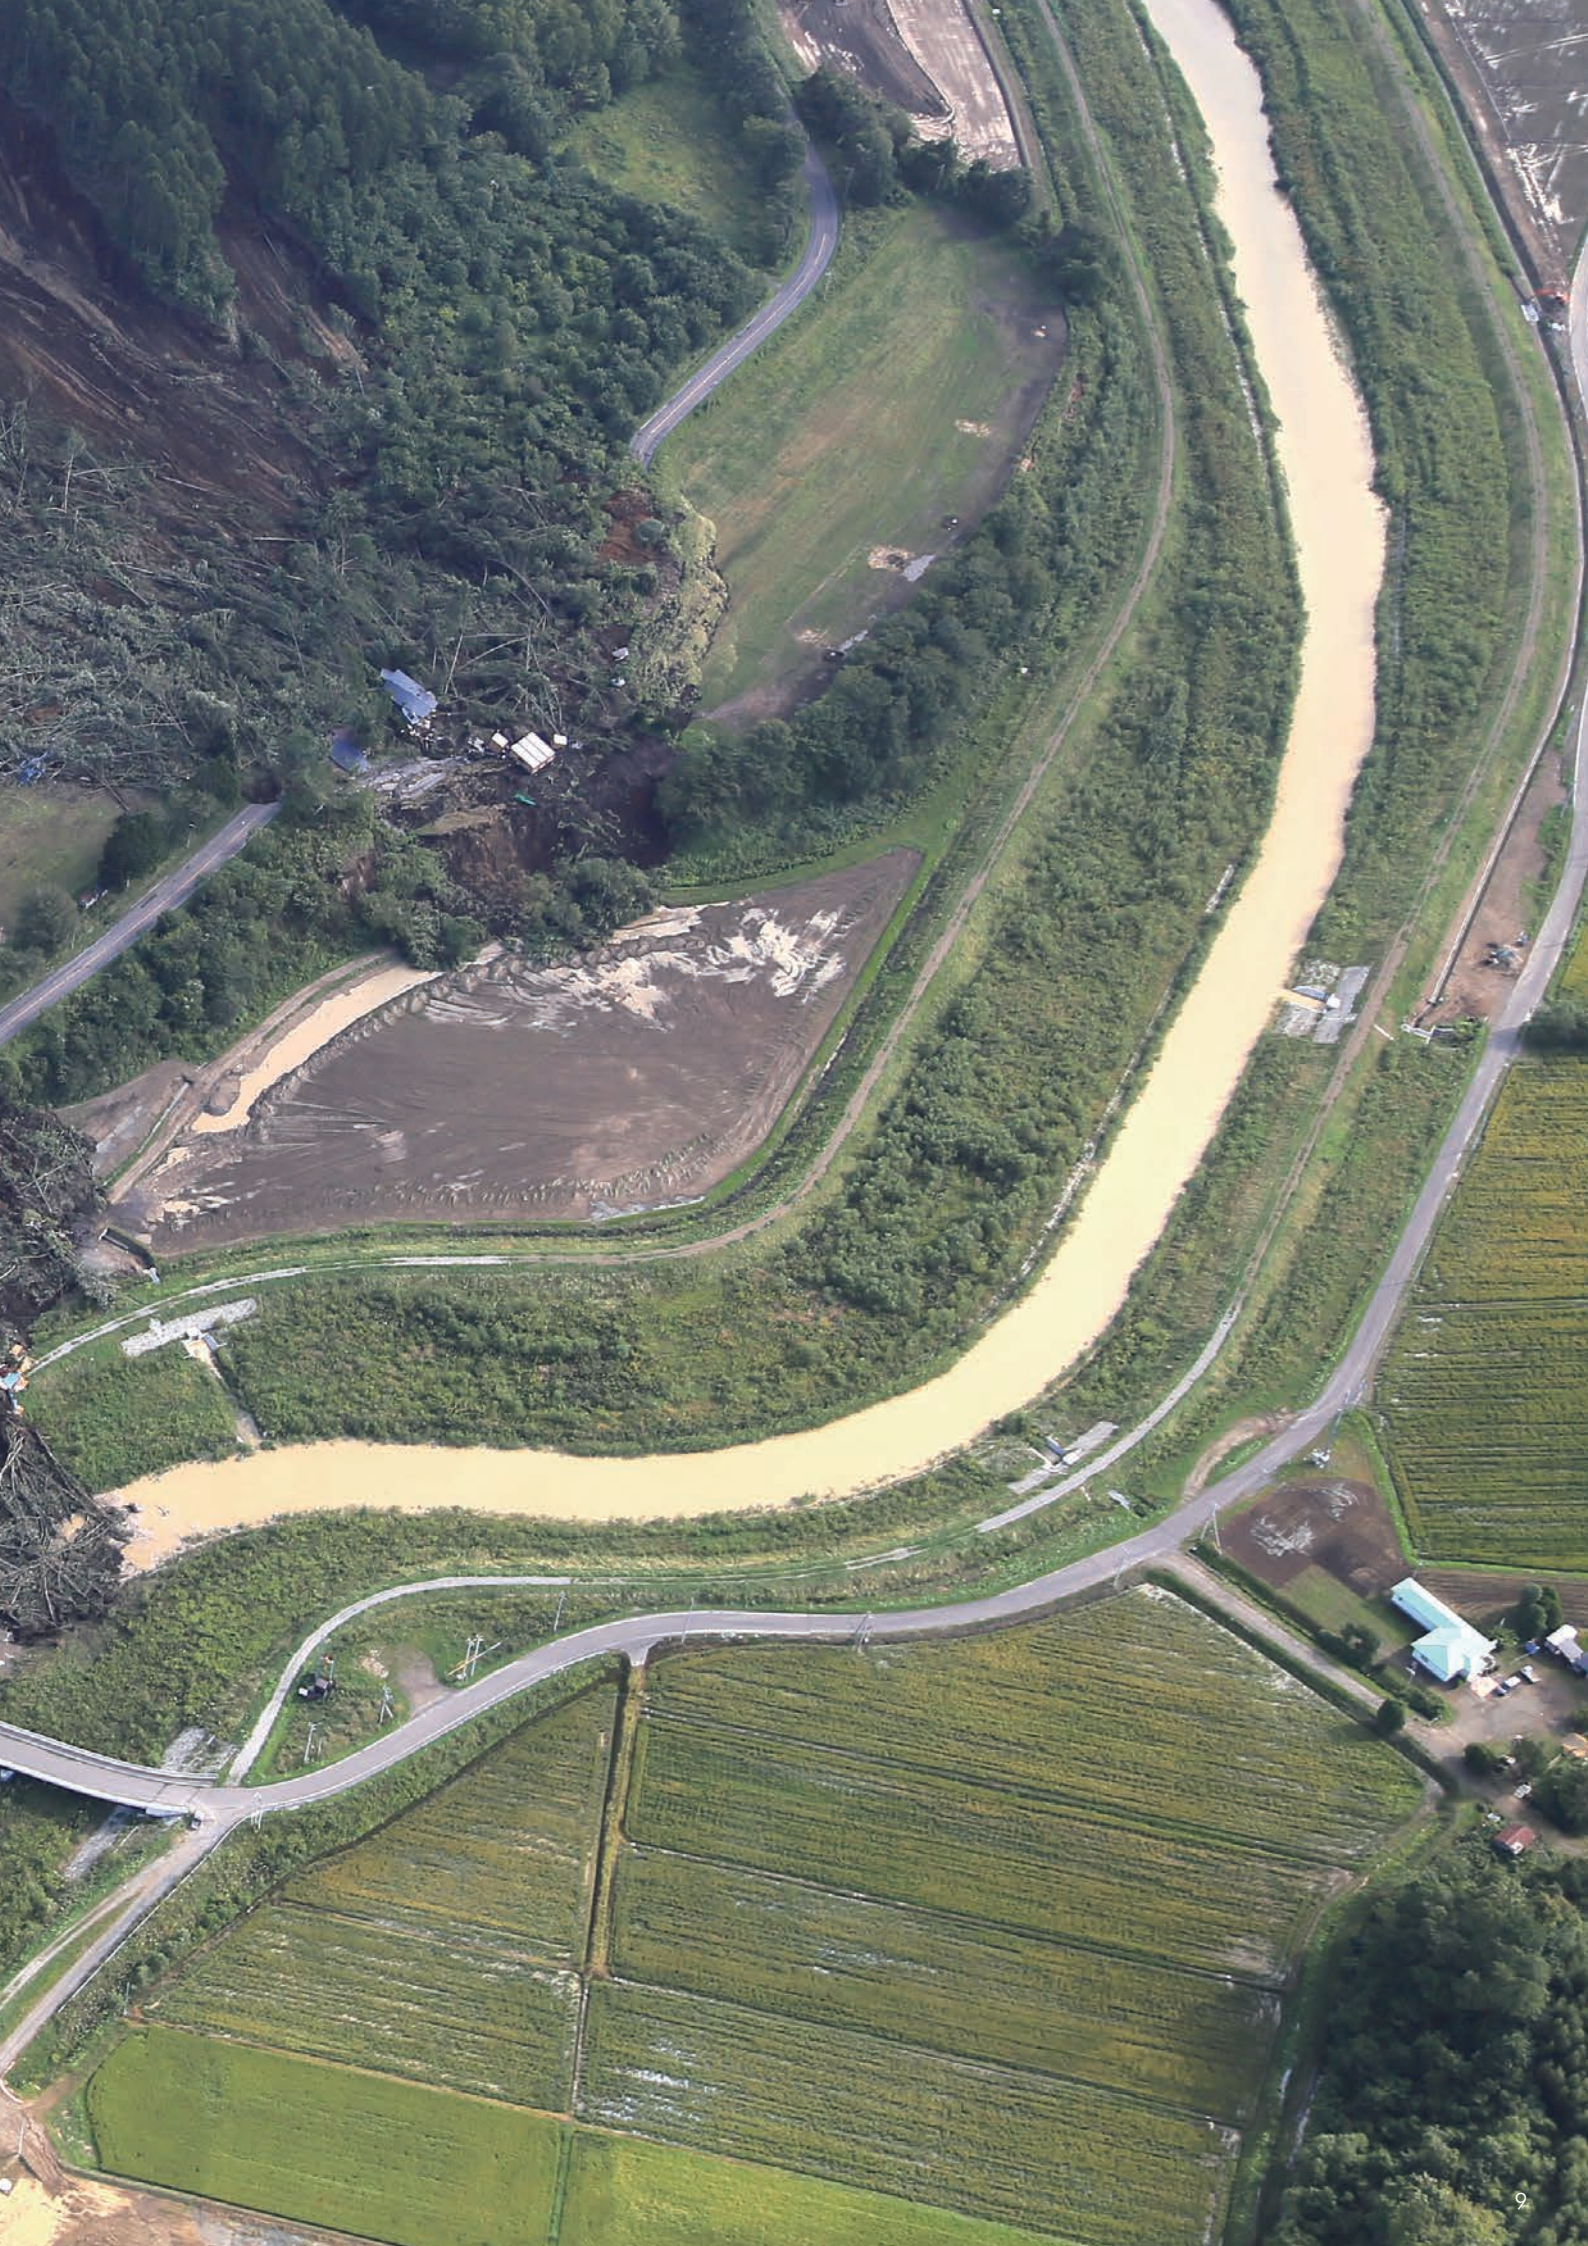
③ 厚真町富里地区

厚真町富里地区では、斜面崩壊により大量の土砂が流下し、家屋や浄水場などに甚大な被害が生じた
(平成30年9月6日撮影)

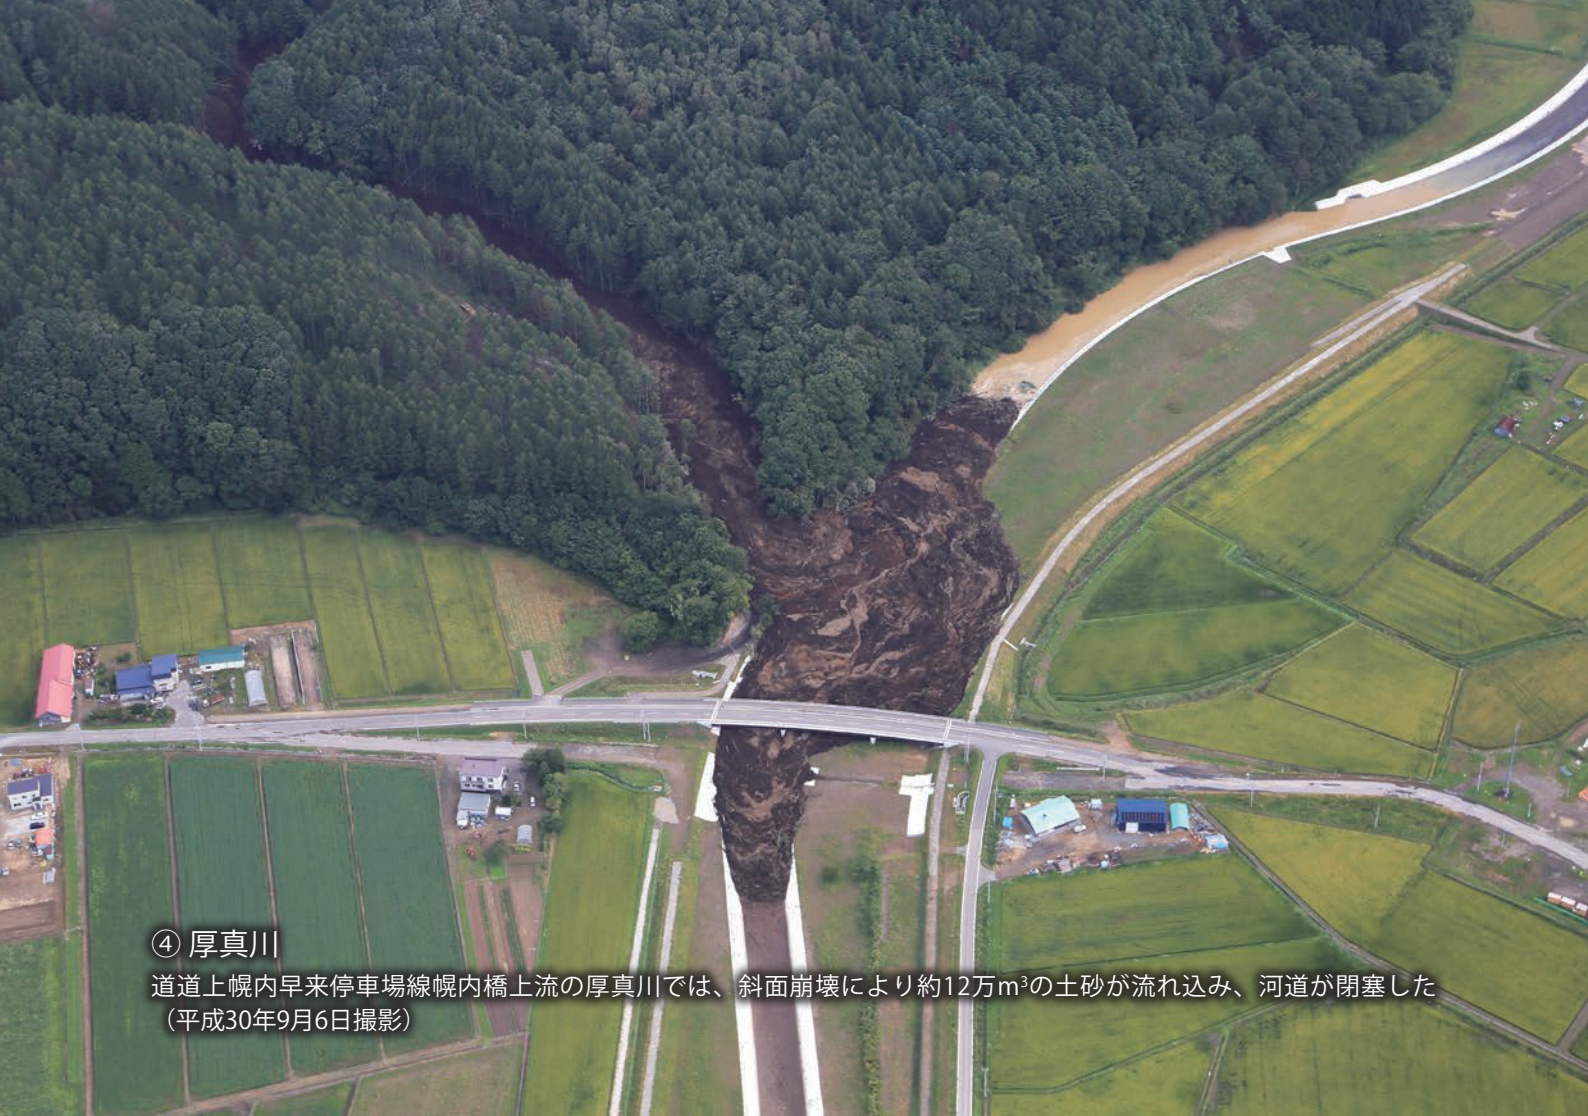
④ 厚真川

道道上幌内早来停車場線幌内橋上流の厚真川では、斜面崩壊により約12万 m^3 の土砂が流れ込み、河道が閉塞した
(平成30年9月6日撮影)
