平成30年

北海道胆振東部地震

公共土木施設災害復旧事業記録誌

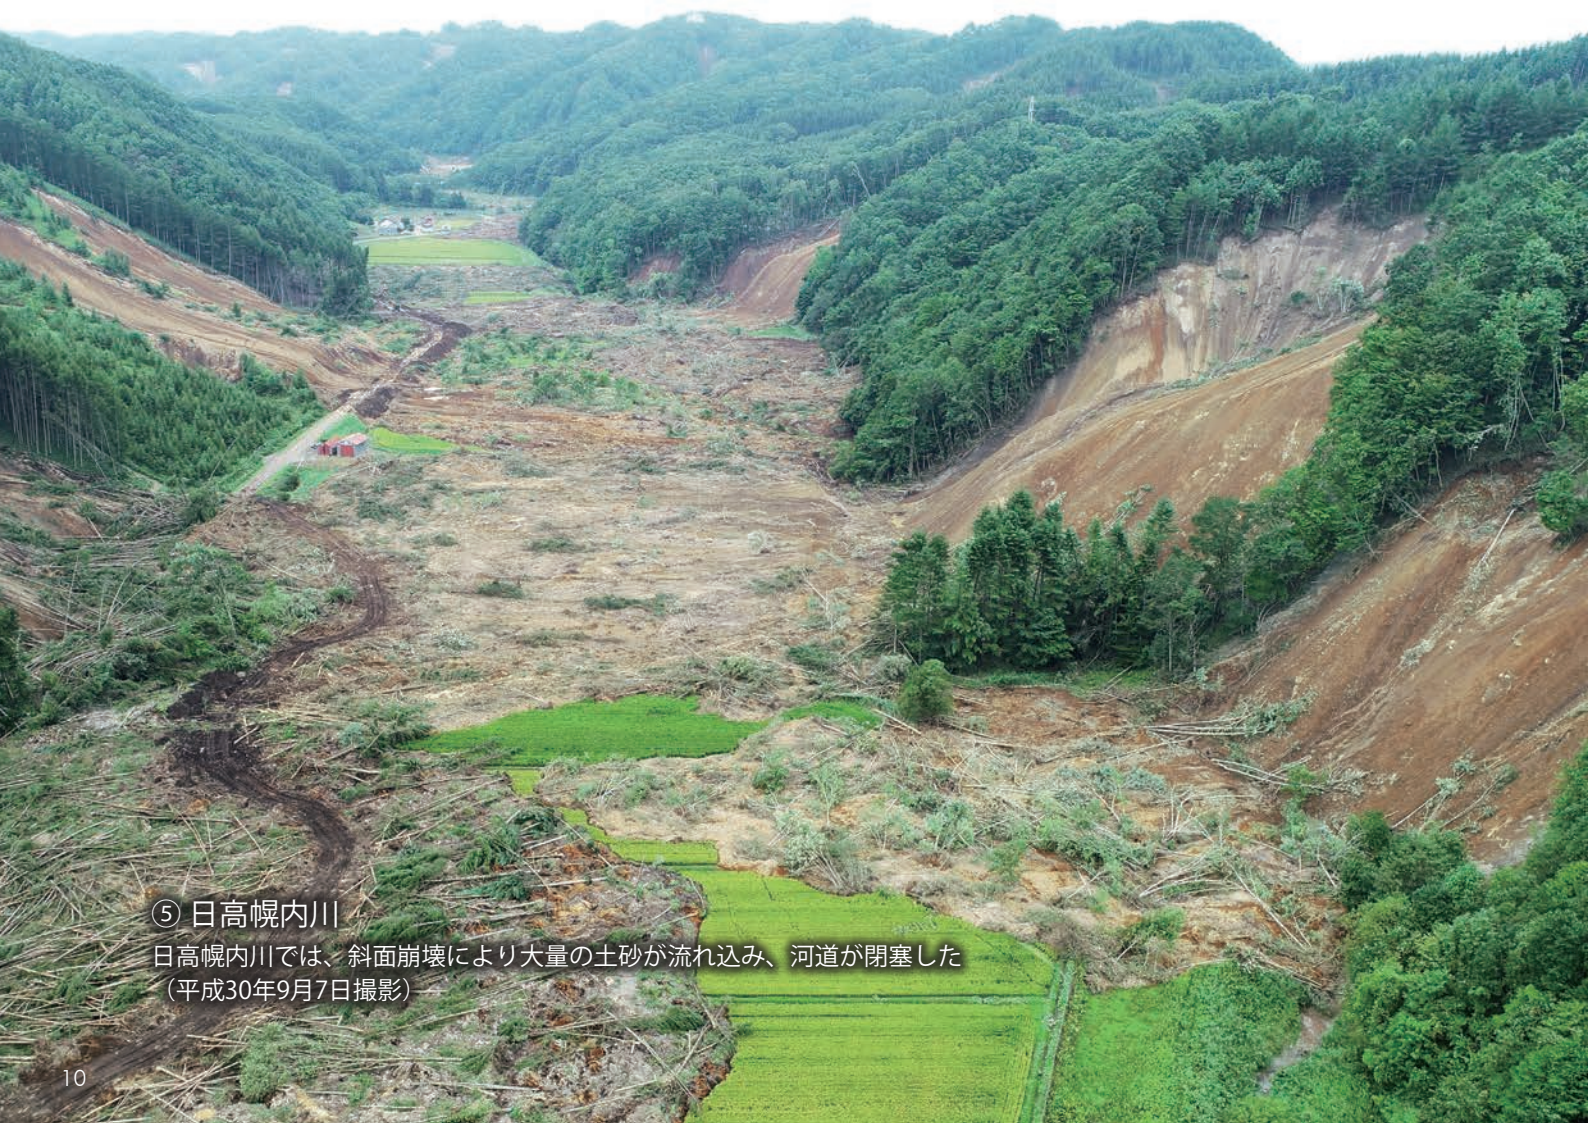
⑤ 日高幌内川

日高幌内川では、斜面崩壊により大量の土砂が流れ込み、河道が閉塞した
(平成30年9月7日撮影)

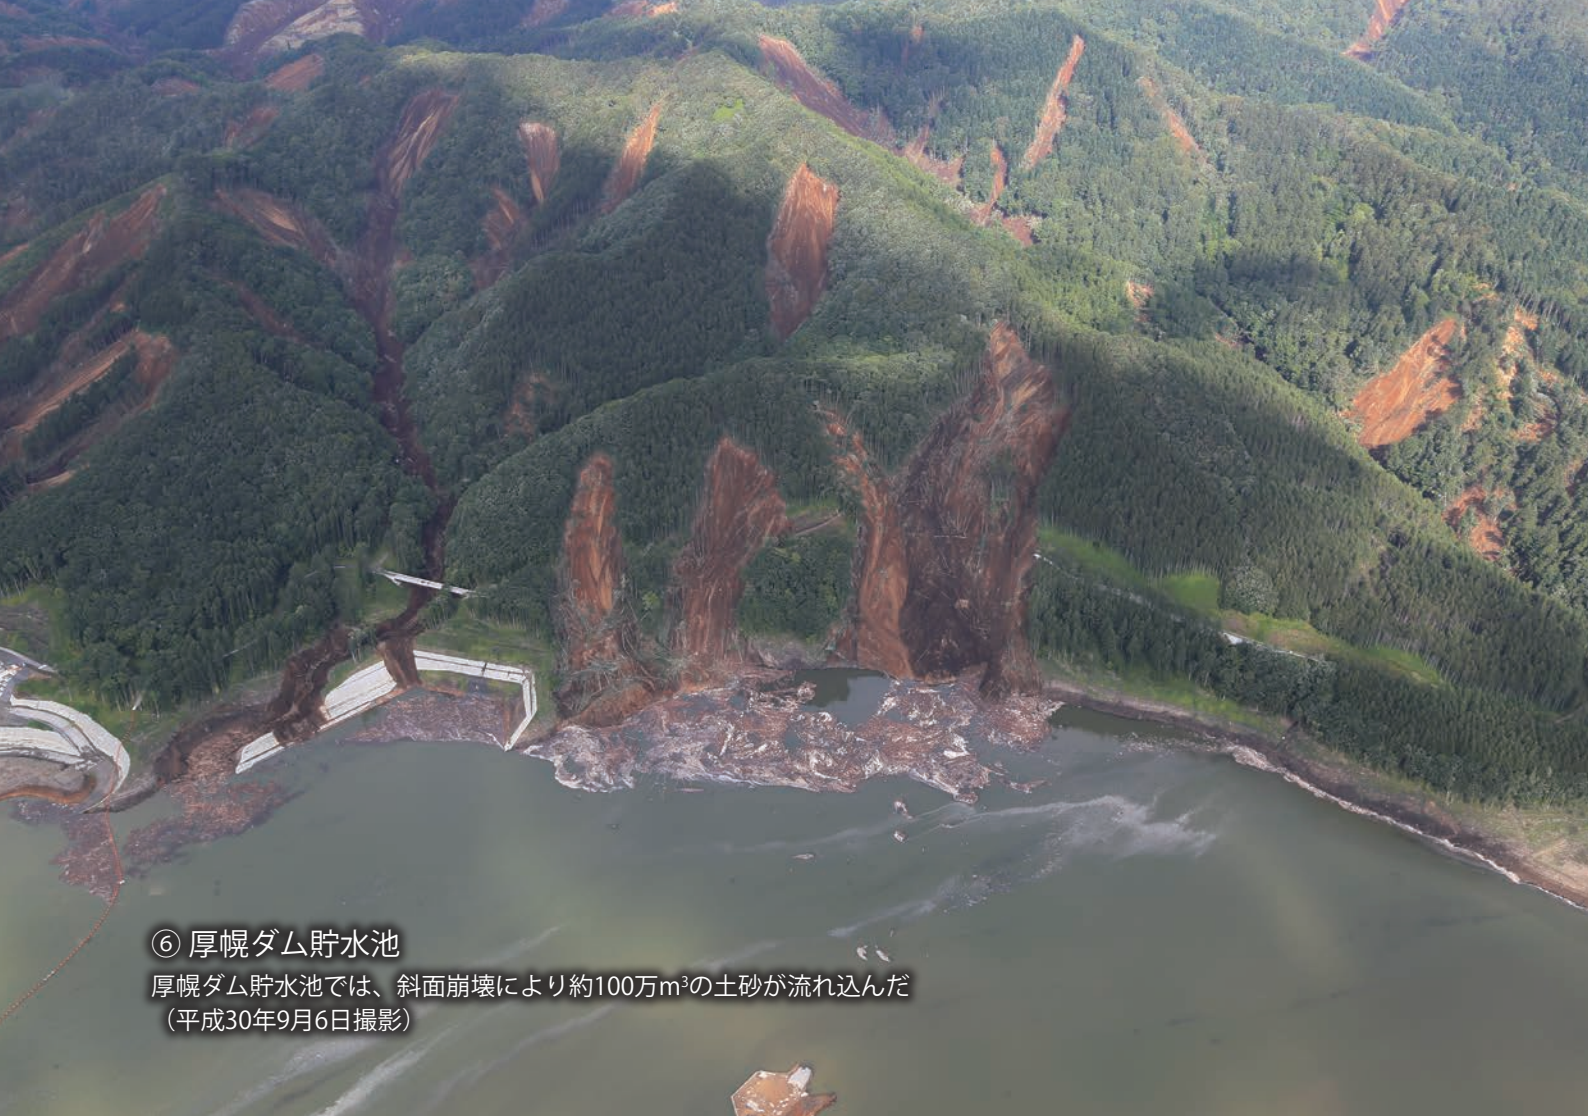
⑥ 厚幌ダム貯水池

厚幌ダム貯水池では、斜面崩壊により約100万m³の土砂が流れ込んだ
(平成30年9月6日撮影)

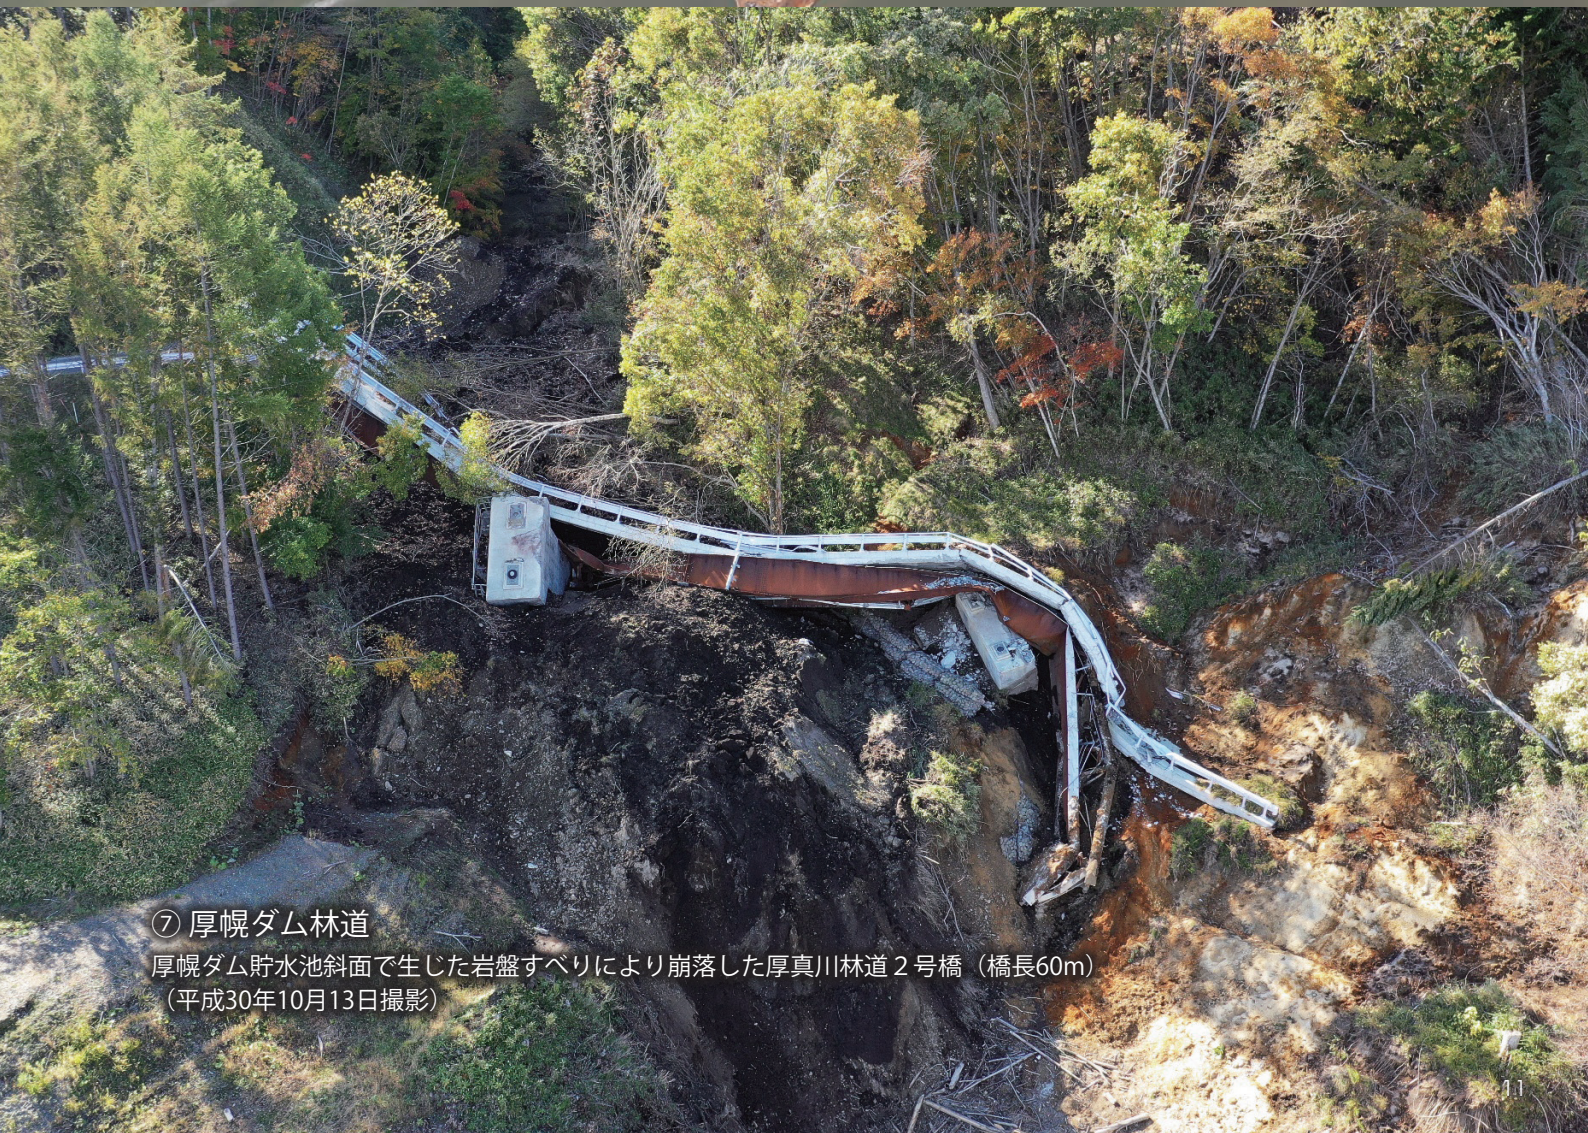
⑦ 厚幌ダム林道

厚幌ダム貯水池斜面で生じた岩盤すべりにより崩落した厚真川林道2号橋(橋長60m)
(平成30年10月13日撮影)

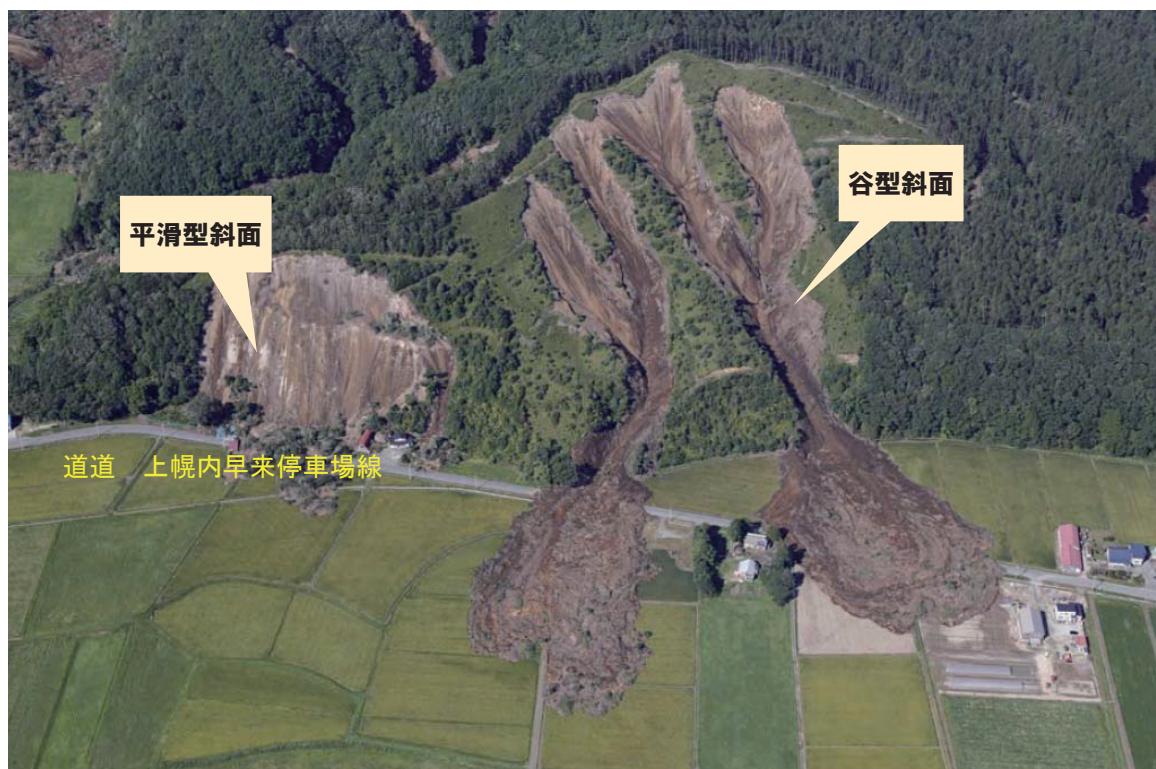
写真3-1 厚真町幌内地区の斜面崩壊

厚真町における斜面崩壊は、降下火砕物に起因して発生した「平滑型斜面」、「谷型斜面」の2タイプ（写真3-1）と日高幌内川や厚幌ダム（写真3-2）などで発生した岩盤すべりがある。

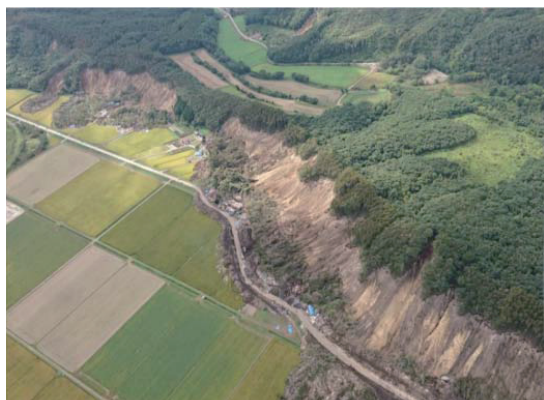
写真 3-3 吉野地区の斜面崩壊の状況図
出典：参考文献 1

吉野地区は、厚真川によって形成された谷底平野に位置し、水田として土地利用されている。被災した住宅は、厚真川右岸の河岸段丘の崖下に位置していた。地震によって段丘崖に堆積していたテフラ層が崩壊し、多量の土砂が住宅を巻き込み、甚大な被害が発生した。崩壊土砂の到達距離が一般的な斜面崩壊に比べると非常に長く、崩積土は崩壊前の堆積構造を保持していた。

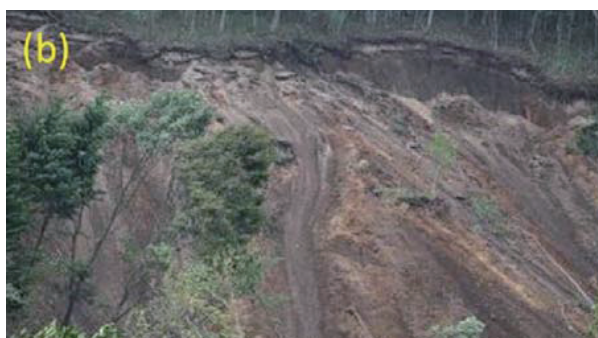
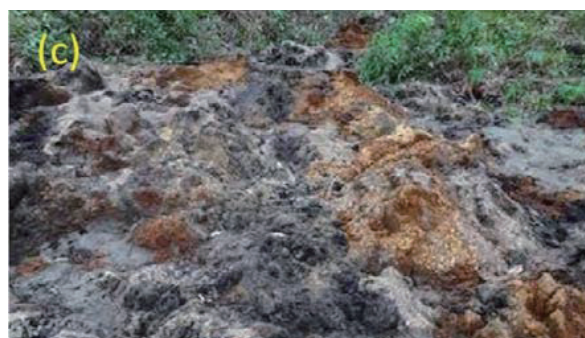
斜面崩壊の形態は、崩壊面には明瞭な谷部は確認できず、崩壊面は一様な勾配であり、前述した平滑型斜面に分類される（図 3-1）。また、崩壊面には崩壊土砂による擦過痕と考えられるものがあり、崩壊土砂は比較的速い速度で流下したと推察される（写真 3-4(b)）。なお、流下した土砂は、堆積年代や風化程度が異なる降下火砕堆積と黒ボク土で形成されていた（写真 3-4(c)）。崩壊土砂の先端部には水田が隆起している箇所があり、一部地盤内に潜り込むような挙動をした可能性がある（写真 3-5）。

写真 3-4 被災箇所周辺の状況（2018.9.7 撮影）：(b) 図 3-1 (b) から見た崩壊面の状況、(c) 図 3-1 (c) 付近における崩壊土砂の様子
出典：参考文献 1

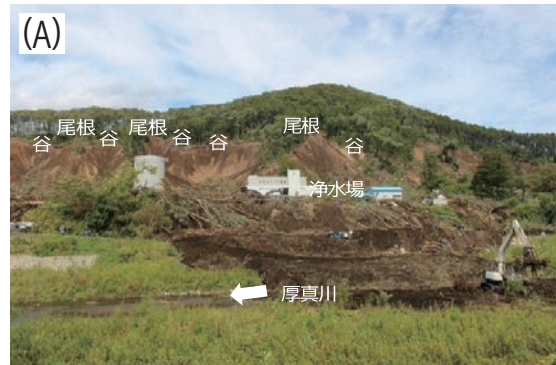
図 3-3 富里地区にある浄水場施設の被害状況
（国土地理院地図に加筆）：図 3-2 (A) 地点より遠望
出典：参考文献 1

斜面崩壊の形態は、浄水場の北側斜面は平滑型斜面に分類されるが、遷急線直下から斜面崩壊が発生して明瞭に尾根筋が残り（図 3-3）、更に北側の斜面で谷型斜面に分類される斜面崩壊が発生し、土砂が流下した。崩壊深度も深い傾向にあることから（写真 3-6(C)）、集水性の高い谷地形に厚く堆積したテフラ層が強震動により崩壊し、水田まで多量の土砂が流下しており、到達距離は約 200m に達した（写真 3-6(B)）。遷急線よりも上部には、テフラ層と黒ボク土が堆積していることが確認できる（写真 3-6(D)）。更に北側のエリアでは、広範囲にわたって同様の斜面崩壊が多く発生していた（写真 3-7）。

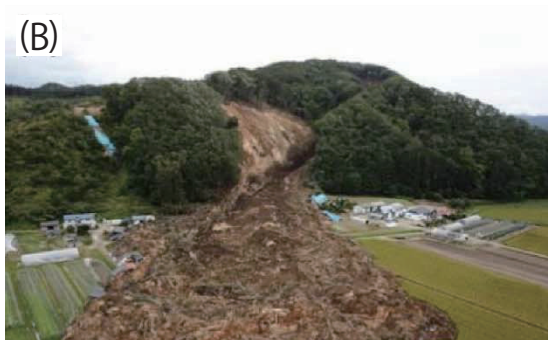
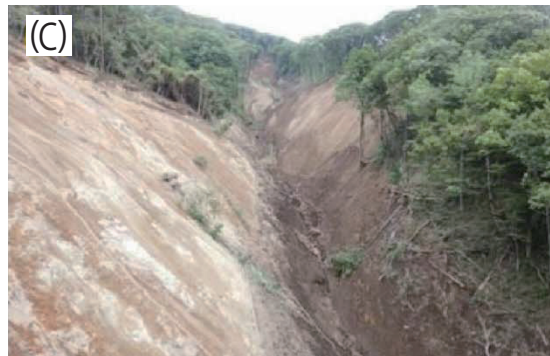
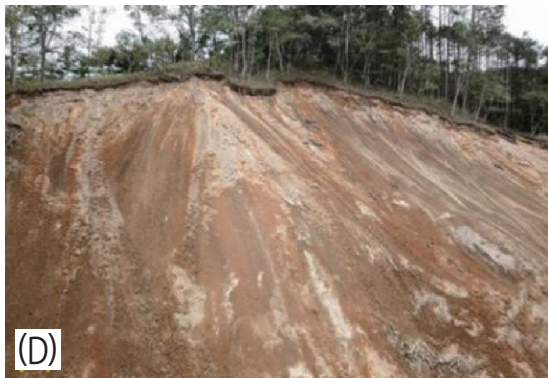
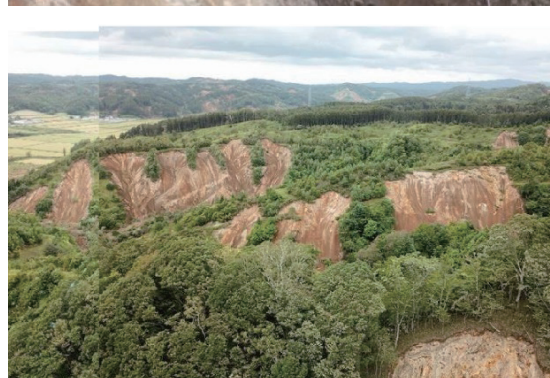
写真 3-6 富里地区の斜面崩壊の状況：(B) 図 3-2 (B) 付近からの崩壊状況，(C) 図 3-2 (C) の状況，(D) 図 3-2 (D) の状況
出典：参考文献 1

写真 3-7 富里地区の浄水場被災箇所よりさらに北側の斜面崩壊の状況
出典：参考文献 1

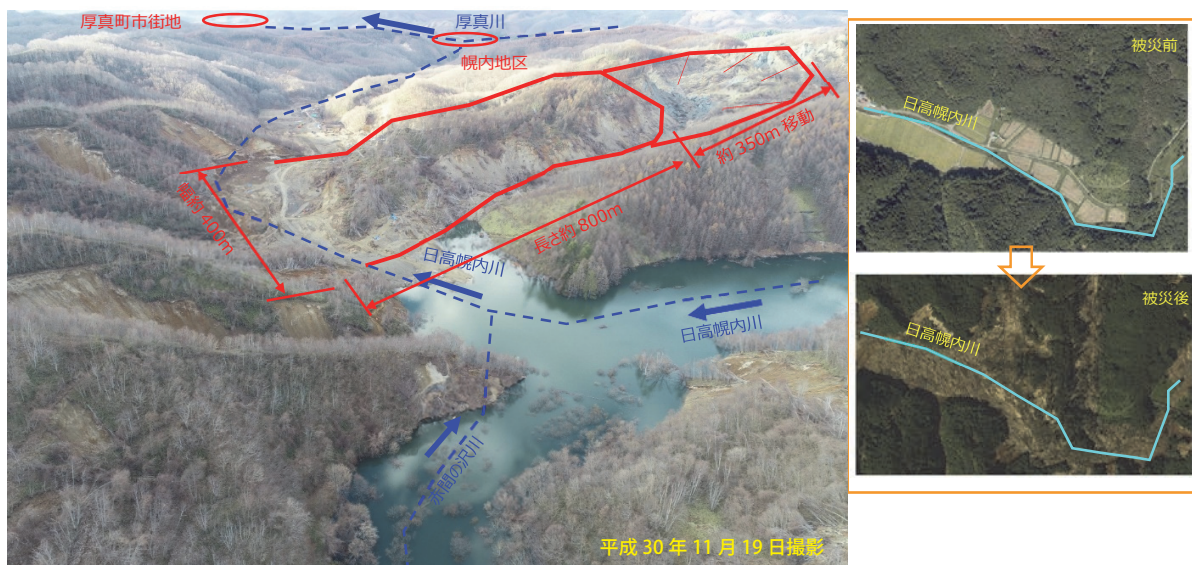
図 3-5 日高幌内川の河道閉塞状況

大規模な岩盤すべりは、幅約400m、長さ約800m、厚さ約50mの土塊が約350m移動し、日高幌内川を約1,150mの長さにわたりせき止め、河道閉塞して巨大な湛水域が出現した。この大規模な岩盤すべりは、泥岩層内部にできたすべり面（中新世軽舞層の泥岩シルト岩互層の層理面）において、崩壊したと見られている。

- ・他の地域に比べて震源に近いこと（5～10km 圏内）から、地震による強震動が影響した。
- ・移動土塊は、地震前には顕著な地すべり地形が判読できない尾根で発生していたが、移動土塊は砂岩泥岩互層で、基盤の地質構造は、移動方向（南側）に対して約10°以下の流れ盤であり、岩盤中のすべり面はこの地質構造に規制された流れ盤の形状であった。

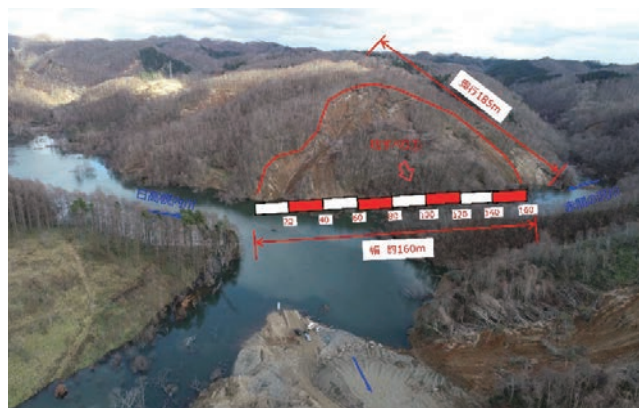
写真 3-8 地すべり①の斜め写真

各地すべり箇所の形状等を整理したものを下表に整理する。今回の地すべりは、一つのブロックが一体となって滑動したものであり、頭部滑落崖、側部の崖や亀裂が明瞭であった。

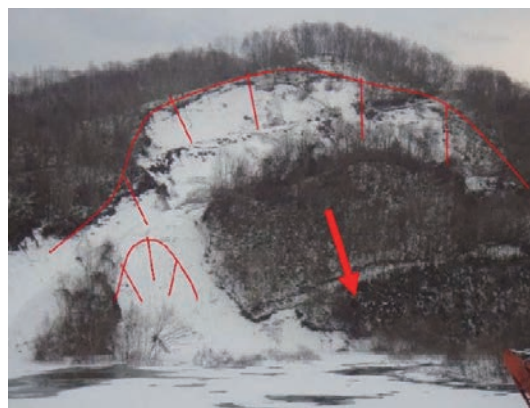
写真 3-9 地すべり①の地上写真（全景と末端崩壊）

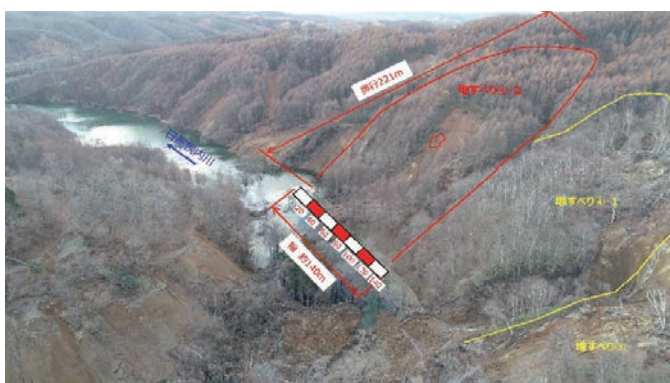
写真 3-10 地すべり④-2の斜め写真

- 〔流れ盤〕 災害発生前は古い地すべり地形で、5°程度の流れ盤状の地質構造で頁岩が分布する斜面であった。
- 〔風化〕 地震発生により風化した岩盤が、風化していない基岩の上部で地すべりが発生した。
- 〔湛水の影響〕 不安定な地すべり土塊が山腹斜面に存在し、地すべりブロックのすべり面が湛水域にまで連続するため、湛水の影響により不安定化する恐れがある。

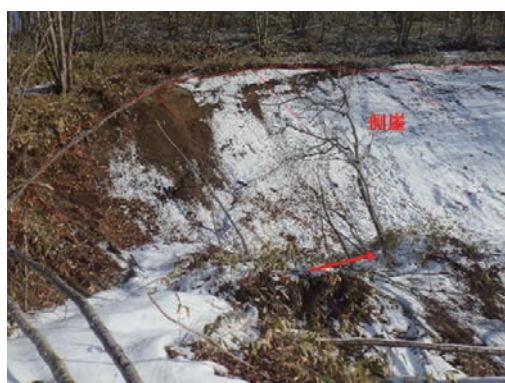
写真 3-11 地すべり④-2の地上写真
(頭部滑落崖から左岸側壁に連続する亀裂)

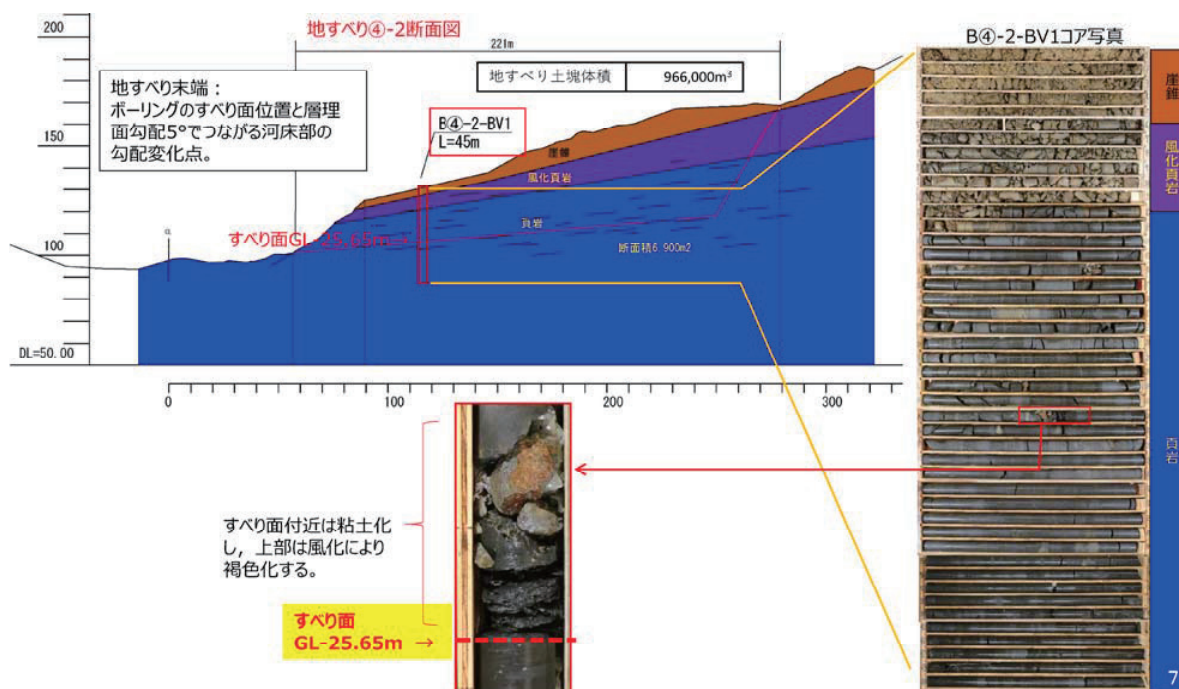
図 3-8 地すべり④-2の断面図及びボーリング調査結果

ボーリング調査の結果では、すべり面の多くは頁岩層内で発生しており、すべり面付近の岩が粘土化、上部の層は風化により既に褐色化していた。

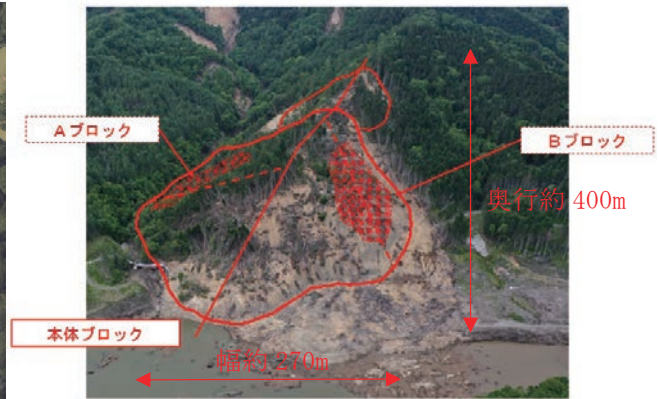
図 3-10 岩盤すべり災害状況

厚幌ダムの貯水地周辺では、図 3-9 に示すように、貯水池斜面や山林斜面の崩壊により、土砂や流木が貯水池に流れ込み、貯水容量が低減した。特に厚幌ダムの北北東 1.4km に位置するシヨロマ沢の合流部付近では、幅約 270m、奥行き約 400m の岩盤すべりが発生した。

この岩盤すべりは、地層が新第三紀層（軽舞層）の砂岩・頁岩互層の流れ盤であったことや両側に沢がある凸状尾根型の地形等の条件が素因としてあり、当地震の地震動（厚幌ダムの計測で最大加速度 591gal）を誘因として発生したものである。以下のフロー図及び模式図に整理したとおり、この岩盤すべりは4つのブロックに区分され、先行して下方ブロックが滑落し、末端部の抑えが無くなり、上方ブロックが不安定化して滑動した。AブロックとBブロックは、風化部と未風化部を境界として、不安定化したブロックが分化したものである。
