## 4-1 災害査定の実施について

### 4-1-1 災害緊急調査と激甚指定

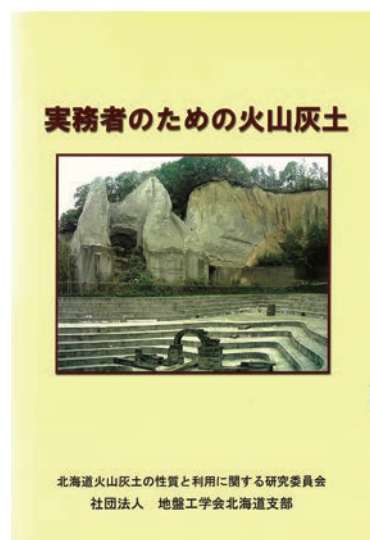
道路本体の復旧工法に関しては、「縦横断亀裂」、「車道路肩からの段落ち、法面崩壊」、「車道部に達する段落ち、法面崩壊」、「盛土部の崩壊」等の被災形態パターンに応じて整理された「道路被害箇所の復旧パターン」に基づき対応を進めた。

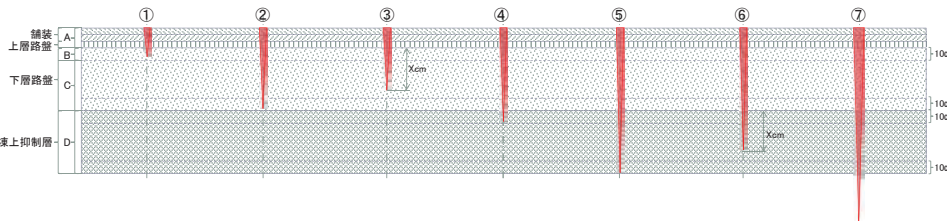
※3 盛土全体がすべり破壊している等の場合は、法面の変状等を考慮して、路体の緩み域は盛土の再構築を行う

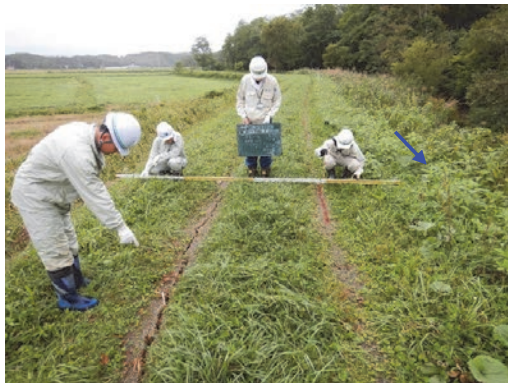
パターン①の写真（入鹿別川：第315号）

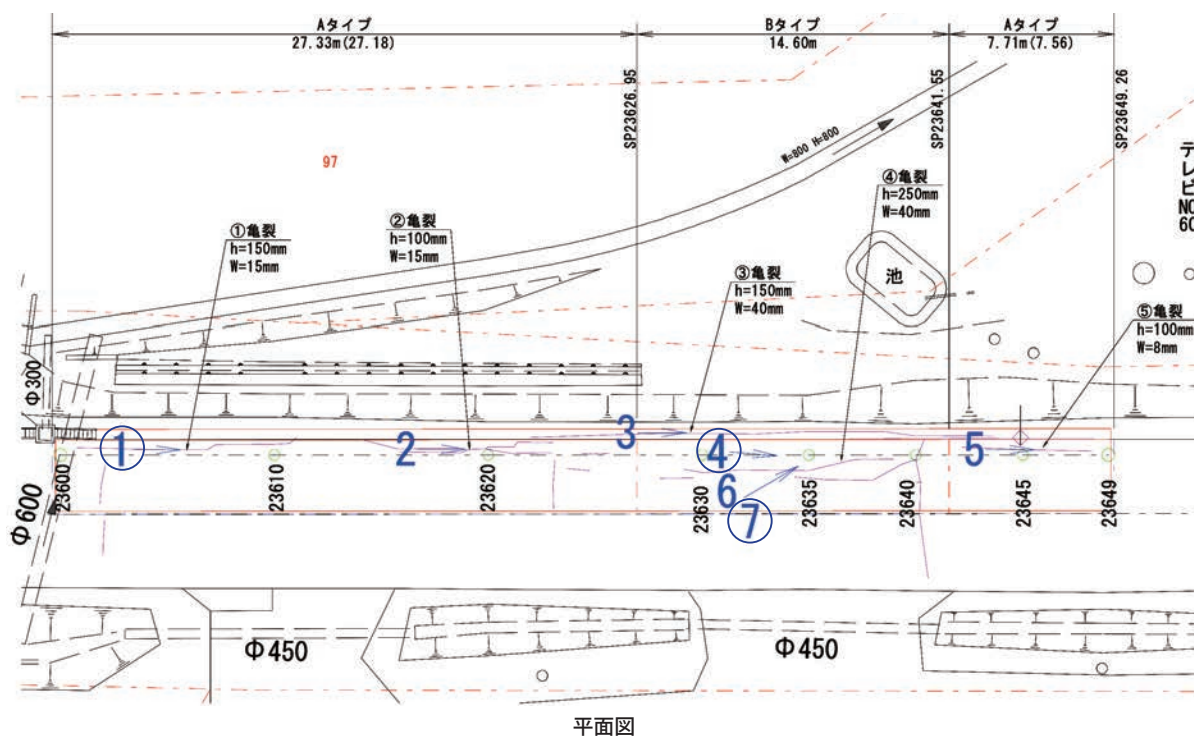
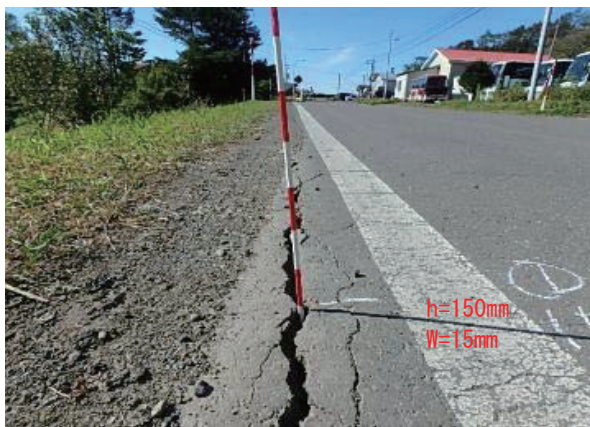
また、路盤復旧の考え方などが改定されたため、苫小牧出張所とも整合を図り、路面復旧幅など手直しし申請した。

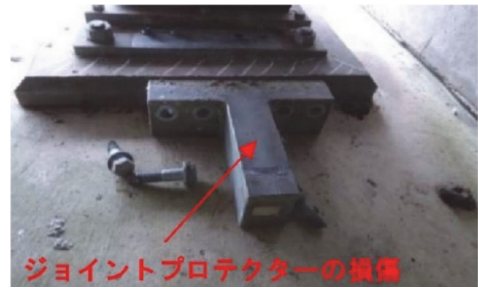
主要道道千歳鷗川線の厚真大橋では、地震動による基礎地盤の流動・沈下が発生し、A1・A2 橋台及び P1・P3 橋脚が河道側に移動した。橋台の移動により、伸縮装置の遊間異常、パラペットつけ根部にひび割れが発生した。さらに、A1・A2 橋台、P1・P3 橋脚の支承ゴムの変状、A1・A2 橋台のジョイントプロテクター (サイドブロック) の転倒が発生した。

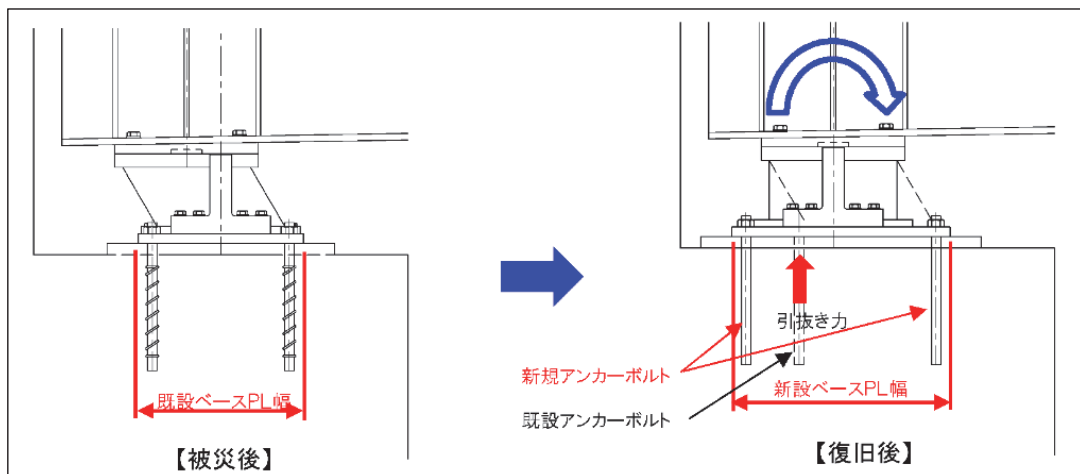
ジョイントプロテクター (サイドブロック) 本体に損傷はなくボルトの破断のみのため、幅を広げたベースプレートとアンカーボルトを新設して復旧した。

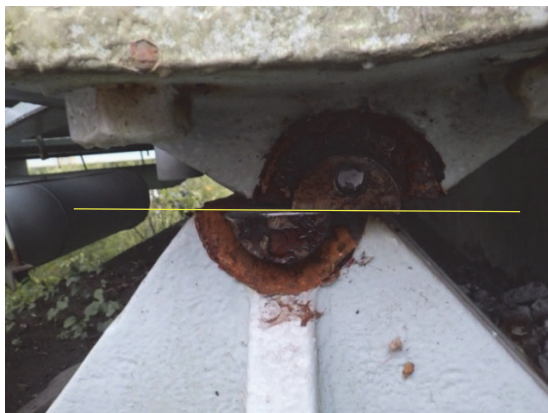
一般道厚真浜厚真停車場線の上厚真大橋（車道橋）は、A2 橋台のピン支承に橋軸方向の水平力が加わり破断した。ピン支承の補修は不可能であることから、上部工を油圧ジャッキサンドルで仮受けし、支承の取り替えとした。

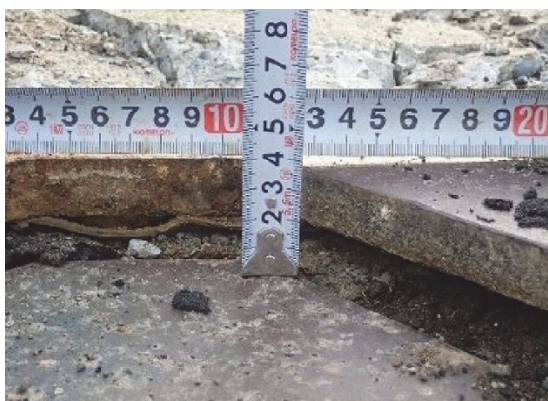
P1 から A2 までの伸縮装置は地震時の揺れにともなう衝突により、ジョイント部の段差、止水材が破損しており、伸縮装置の取替え、床版の部分補修とした。

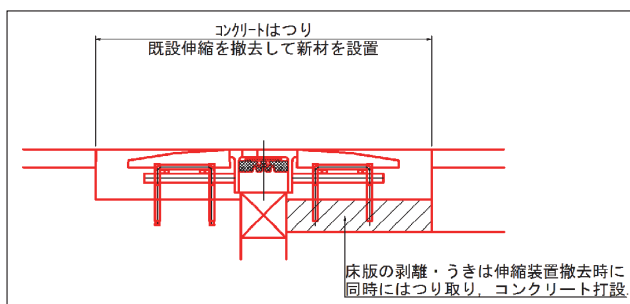
上厚真大橋 伸縮装置取り替え・床版部分補修

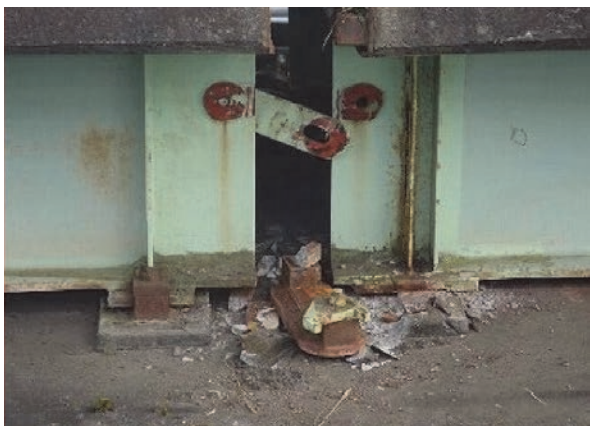
上厚真大橋（歩道橋）は、落橋防止システムの破損、線支承が破損し、桁が脱落、伸縮装置の変形や段差が生じていることから、落橋防止構造の再設置、支承の取替えや沓座補修、伸縮装置の取替えを行うこととした。

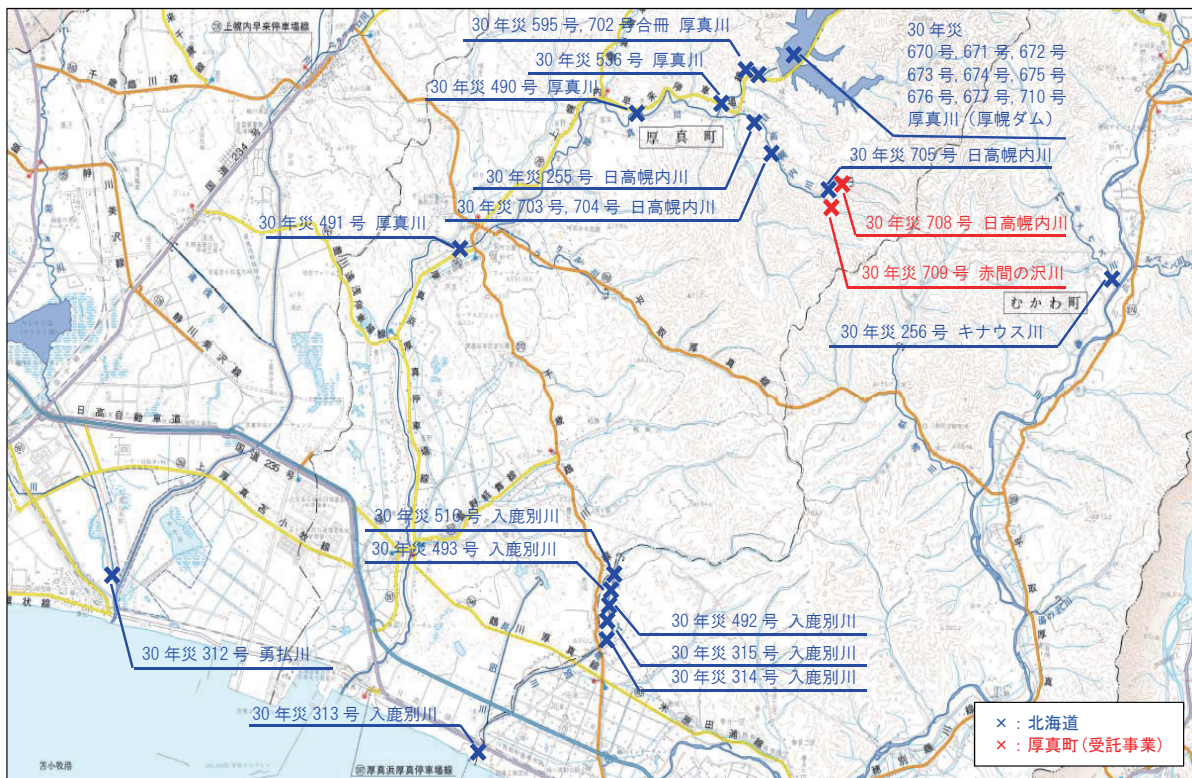
河川名	件数	金額
1 日高幌内川※	4	8,100,641
2 キナウス川	1	123,312
3 入鹿別川	6	154,874
4 厚真川	5	1,654,764
5 勇払川	1	47,026
計	17	10,080,617

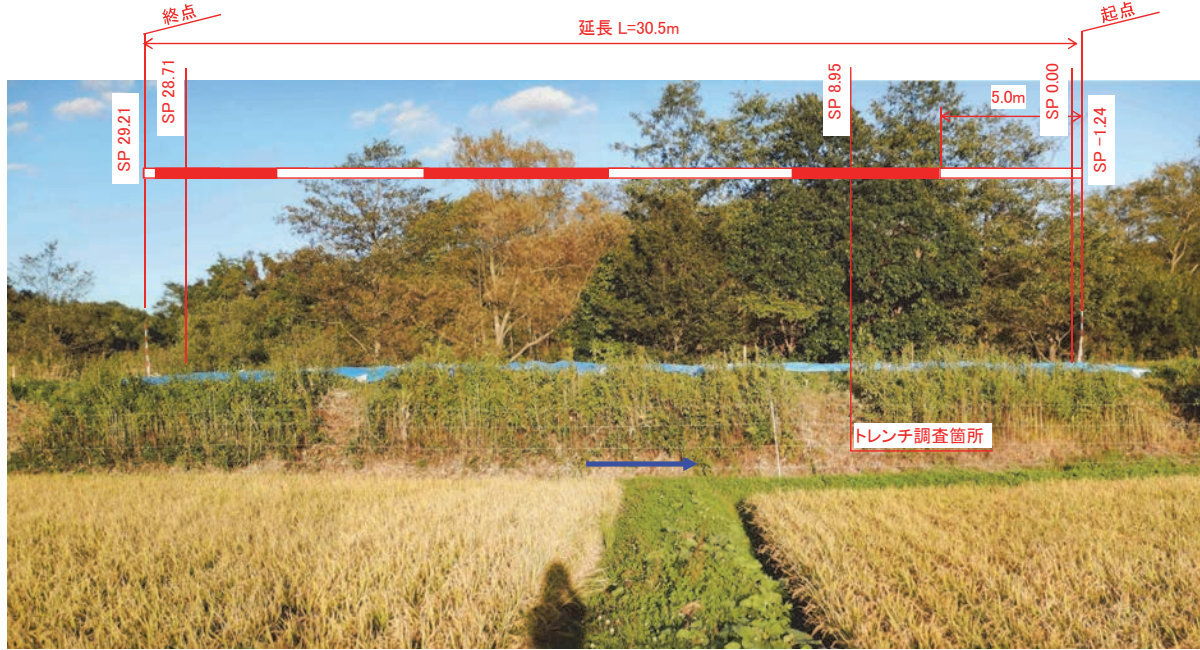
なお、入鹿別川などの災害申請図書の作成及び査定申請の全てを札幌建設管理部事業課の支援により実施しており、室蘭建設管理部苫小牧出張所の負担軽減につながった。

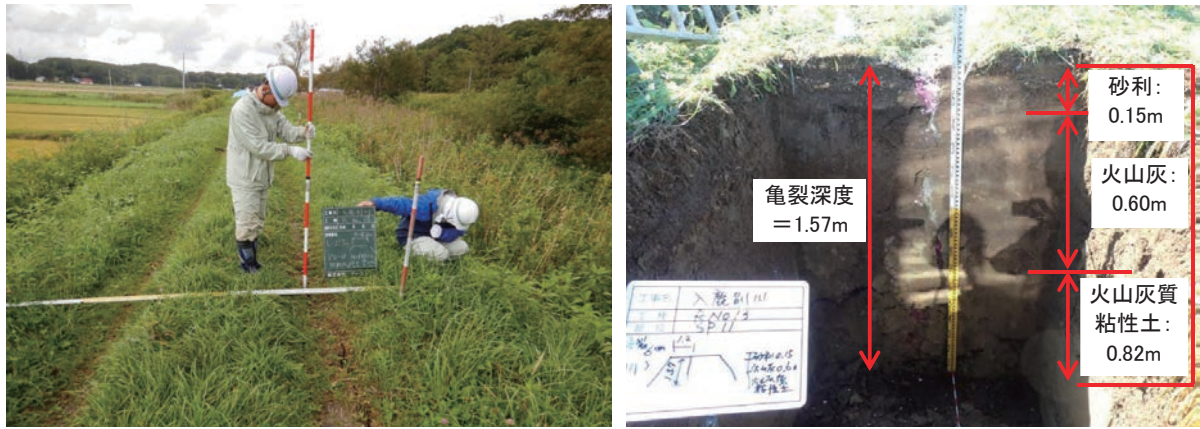
亀裂深度の確認（石灰水注入、トレンチ掘削）
