第3章

北海道の川づくり事例集Ⅴ

3-1 北海道の川づくり事例集

第3章では、平成23年度以降に多自然川づくりワーキング・グループで紹介された川づくり事例を「北海道の川づくり事例集Ⅴ」としてとりまとめました。

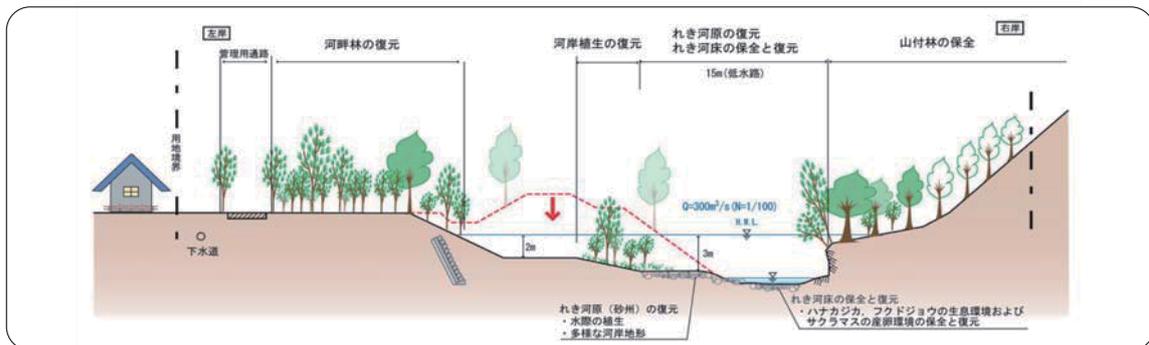
- ・河床幅の拡幅： 河道計画における横断形の検討では、みお筋が固定されず、河川が有している自然の復元力を活用し、自由度を向上させる空間を確保するため、川幅（河床幅）を広く確保した。
- ・片側保全（片側掘削）： 河畔林を保全するために、河道掘削は片側掘削を基本とした。
- ・隠し護岸： 河岸からの土砂供給を促すとともに、水際の多様性の創出を図るため、水際に護岸を設置せず、隠し護岸とした。

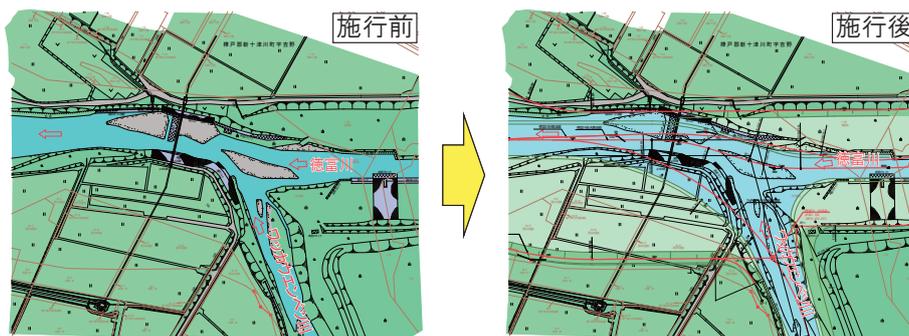
- ・合流部は当初計画では、定規による一定断面幅にて下流側へ導く線形であったが、合流点付近を大きく拡幅し、水流に自由度を与え、河川の力により砂州等及び河川環境の形成を促すよう配慮した。

合流部は当初計画では定規による一定断面幅にて下流側へ導く線形であったが、合流点付近を大きく拡幅し、水流に自由度を与え、河川の力により砂州等及び河川環境の形成を促すよう配慮した。

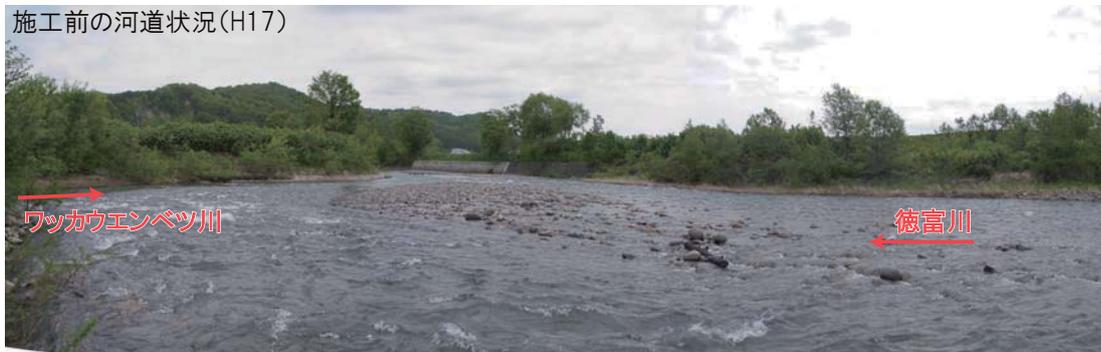
施工前の河道状況(H17)

- ・新たな合流部において、本川及び支川の両方に配慮した合流点処理が必要であった。

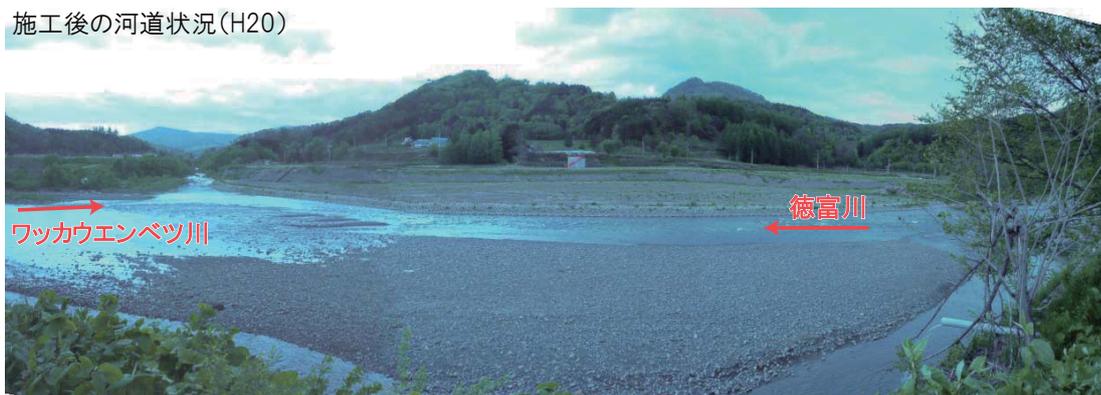
施工後の河道状況(H20)

- ・合流部を大きく広げたことにより、様々な粒度の砂州が広範囲で形成された。

- ・合流点付近で川幅を大きく広げることで、川の自由度が増え、広範囲で砂州を形成させることができた。また、施工5年後には合流部だけではなく対岸にも砂州形成が見受けられ、河岸には水生植生も確認した。

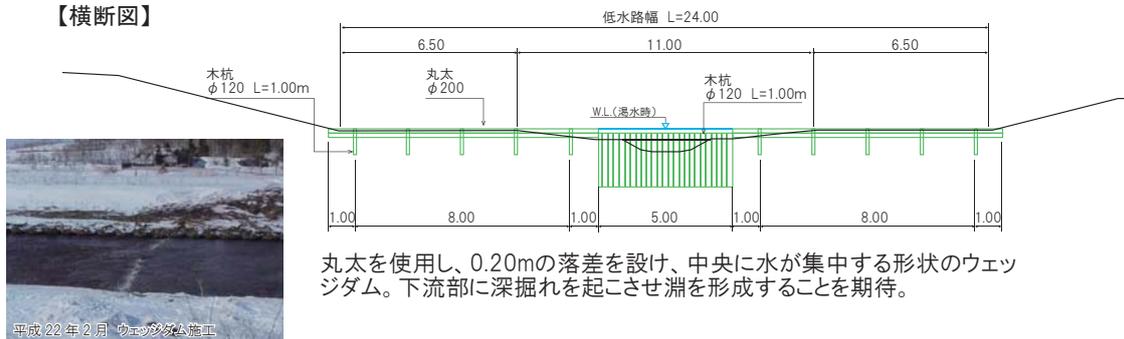
【横断面図】

から、対策としてウェッジダムの施工により下流に深掘れを起こさせ、魚が生息できる淵を創出することを図った。

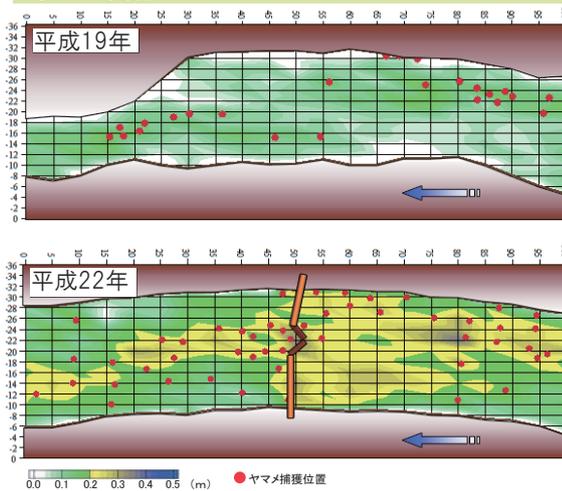
水深の変化

ウェッジダム施工前後の物理環境およびヤマメの生息環境を把握するため、ウェッジダム施工箇所を中心にして、上流50m・下流50mの合計100mの調査範囲を設定し、横断方向に2m、縦断方向に5mの格子点において、水深・流速を計測した。また、投網や電気ショッカーを使用してヤマメを採捕し、採捕箇所を記録した。

- ・水深に関しては、ウェッジダム施行前（改修工事直後）は全体的に水深が0.2m程度となっており、ヤマメは深い場所で確認されている。ウェッジダム施工後は、全体的に水深が深く、ヤマメは分散して生息している傾向にあった。
- ・流速に関しては、施行前は全体的に流速が0.5m/s以下となっていた。施工後は、ウェッジダム下流部に流速が速い箇所が形成され、ヤマメも周辺で多く確認された。

- ・ウェッジダム施工により異なる物理環境が形成されており、更なる瀬・淵の創出が期待される。また、ヤマメの生息域にも変化がみられ、今後生息環境が拡大することが期待される。

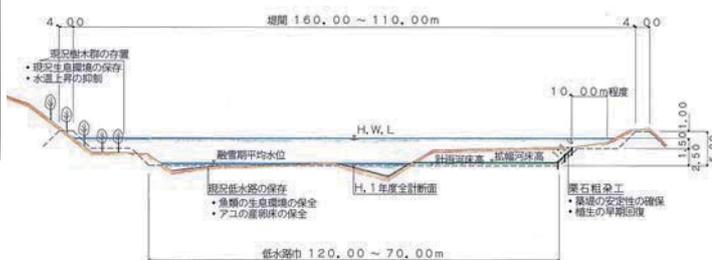
【標準断面図】

- ・水制工 : 自然石水制工 (水際植生の復元)
- ・流況の多様化 : 石積柳枝工護岸

- ・石積柳枝工護岸 : 洪水時における低水部を保護しつつ、植生により美観を保持する。
- ・植生ブロック護岸 : 高水部護岸としてネットで植生を行い、良質土にて被覆し植生の早期回復を図る。

- ・石積水制工 : 洪水時における水衝部の流速を減じ堤体を保護しつつ、瀬や淵の形成を促し水生生物により良い環境をつくる。

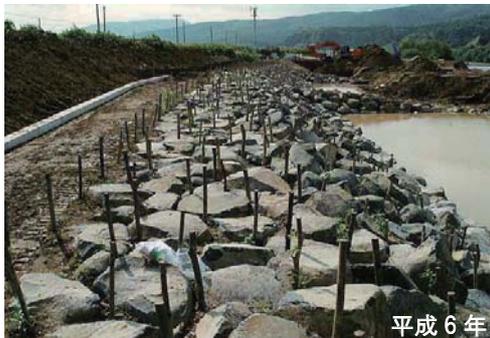
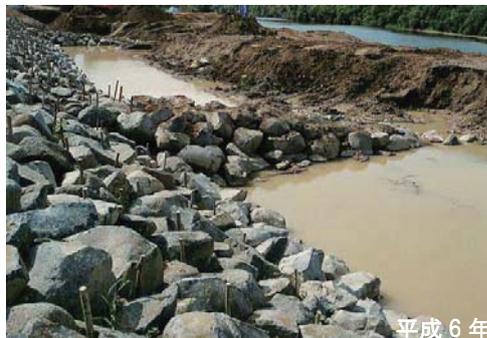
平成6年

・現地発生材(ヤナギ)の有効利用と現況植生の保全を図った。
・自然の素材(自然石など)を使用し自然景観に配慮した。

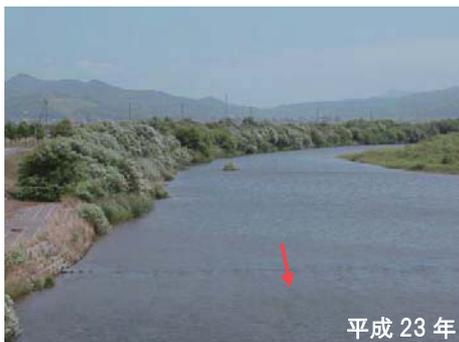
平成23年

河岸にはヤナギ林が繁茂し、水制工周辺の緩流域にはヨシ・クサヨシなどの草本類が広がっている。

- ・河畔林及び水際の植生環境が回復している。
- ・水制工周辺では、瀬や淵が部分的に形成されている。水制工の影響により水際に変化が与えられている。

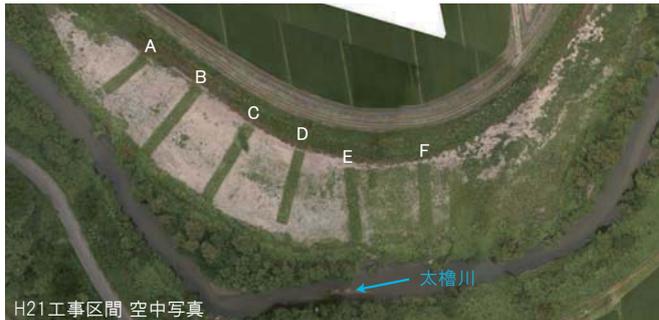
- ・すき取り土を敷設した箇所の方が未敷設の箇所よりも早期に植生が回復した。
- ・各工法の植被率は、植生ネット類のA～Dの工法が65～85%と高く、すき取り土にレキ等を敷設したE, Fは40～65%とやや低めであった。

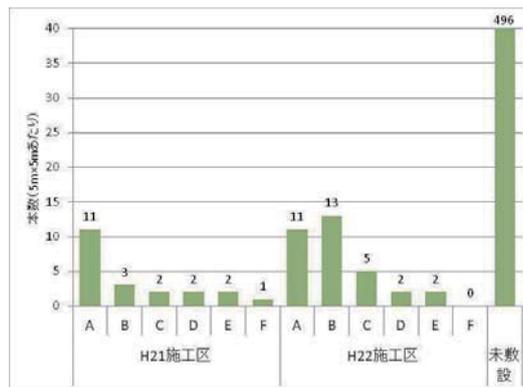
- ・すき取り土未敷設の箇所では、植生の回復が遅く、風で運ばれてきたヤナギの種子が発芽しやすい。
- ・すき取り土を敷設した箇所のうち、湿潤な箇所ではすき取り土に含まれていたヤナギ枝からヤナギが発生しやすい。

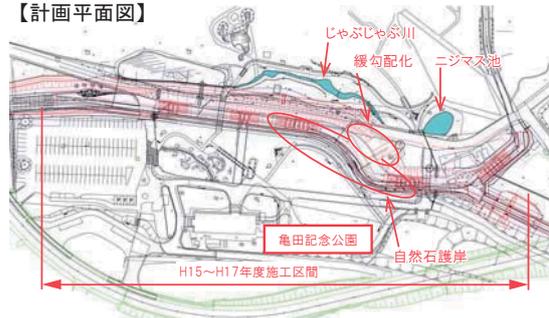
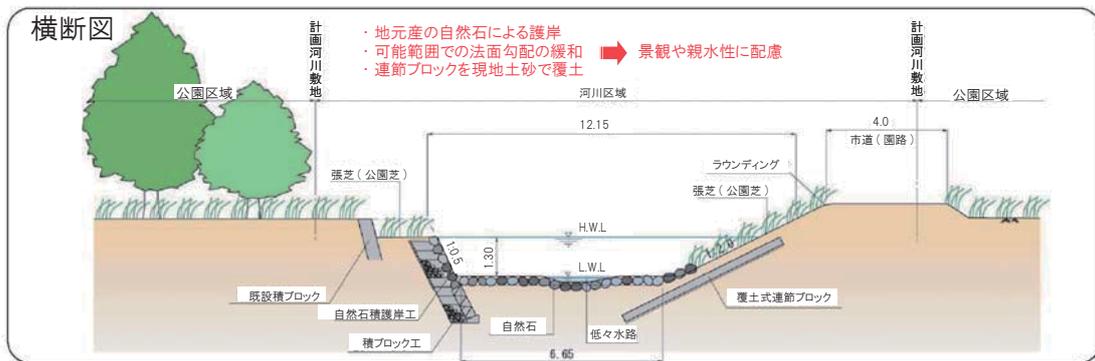
【計画平面図】

- ・公園周辺への： 周辺への景観に配慮し、自然石護岸と連節ブロックを現地土砂で覆土。
- ・治水機能の向上： 魚類に配慮し、多段式落差工で河道の連続性を確保。
- ・意見交換の実施： 地域住民・公園管理者等との意見交換により計画を策定

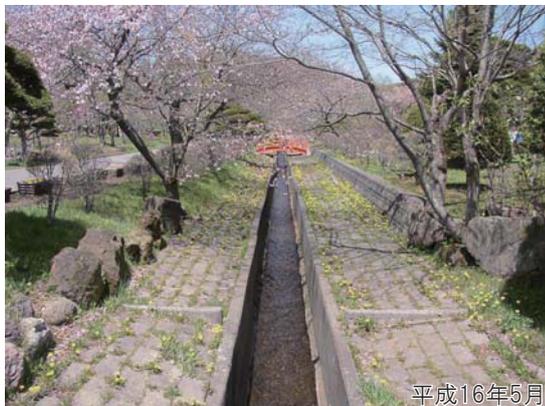
平成16年5月

- ・改修前はコンクリートで固められ、水路のような河川となっていた。
- ・亀田記念公園と合わせた景観整備を行うため、市民団体、公園管理者、地域住民と何度もヒアリングを重ね、河道計画・護岸計画を策定した。

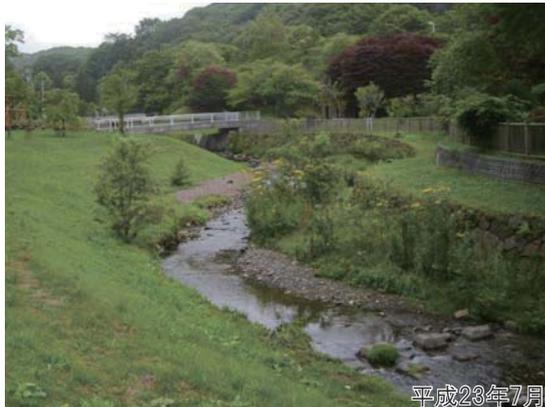
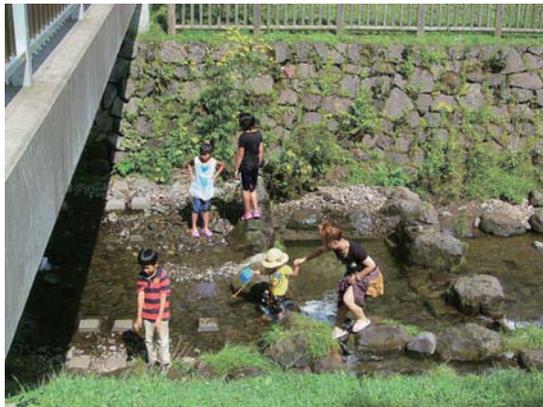
平成23年7月

- ・直線部を蛇行させ、川幅を拡幅。水際には土砂が堆積され、変化に富んだ形態が作られている。また、多段式落差工で下流との連続性を確保し、下流で生息していた魚類が見られるようになった。
- ・護岸には自然石を使用し、河岸は覆土により植生が回復している。
- ・公園と一体感のある景観が形成され、地域住民の憩いの場として利用されている。

- ・連結ブロック護岸で、覆土が崩れてブロック面が露出した箇所があるため、対策を検討したい。
- ・河道の連続性を確保したが、魚類調査を実施していないため、今後効果を検証することが必要である。

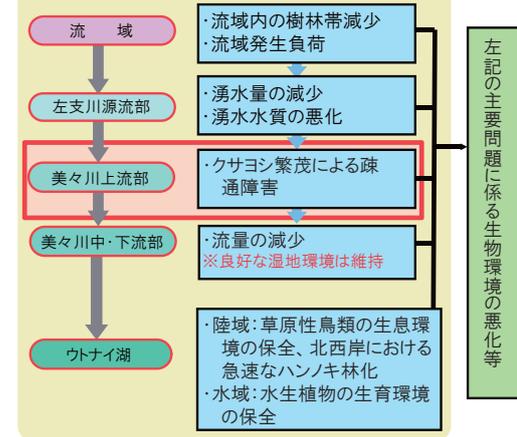
■美々川の主要問題(1960年代との比較より)

サヨシ繁茂による河道閉塞が課題であることが明らかとなっている。そこで、かつてのような幅の広い水面と流速のある環境に回復させるため、上流域に繁茂したクサヨシの除去を行った。

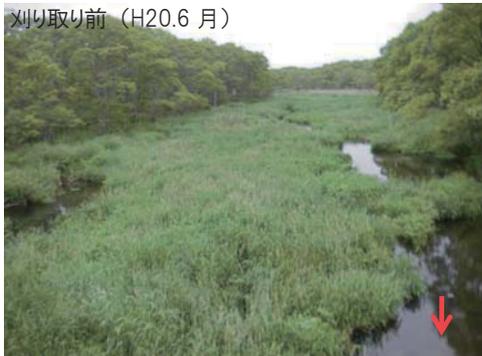
刈り取り前 (H20.6月)

平成20年7月に実施したクサヨシ刈取試験の効果を検証。現地踏査による確認、小方形区における群落調査と生育環境調査を実施した。

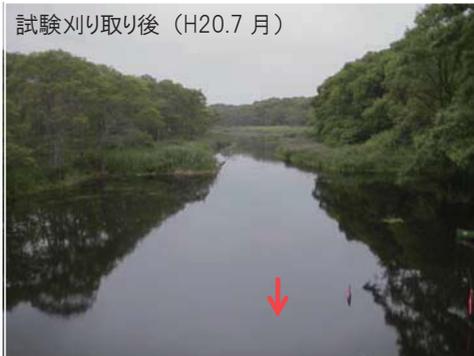
試験刈り取り後 (H20.7月)

- クサヨシ除去後、流速が速くなった範囲が拡大すると共に水深が増加した。
- 河床の泥厚が全体的に減少した。
- 流路内にエゾミクリ等の在来水草類の回復が確認された。

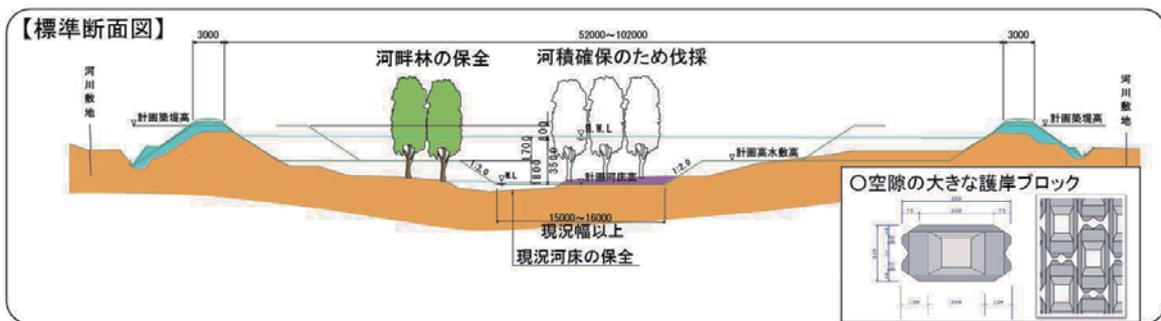
- ・河道拡幅 : 低水路幅は現況幅以上とし、極力片岸のみ掘削。現況河床を保全。
- ・河畔林の保全 : 河積に余裕のある箇所について河畔林を保全。
- ・植生の保全 : 高水敷は掘削せず、現況植生を保全。
- ・護岸の工夫 : 低水護岸に空隙の大きな連節ブロックを用いて草本類の復元を期待。

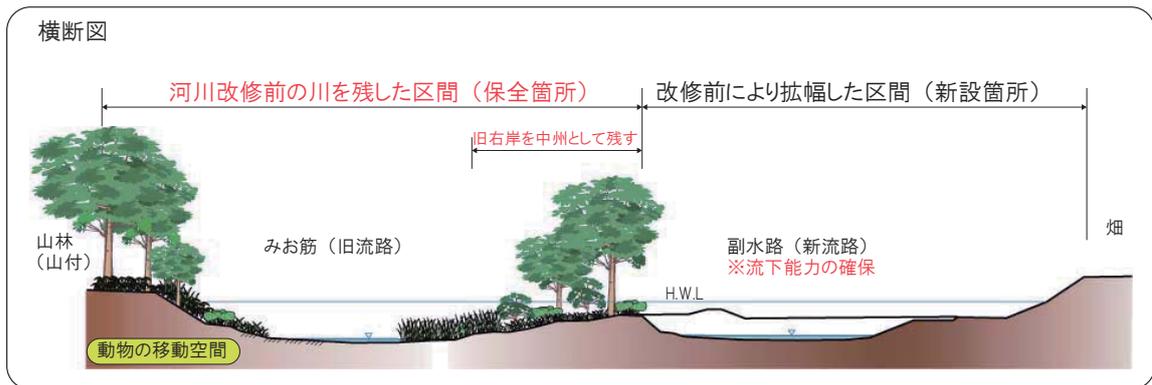
・在来河岸・植生を中州状に残存

在来の河道を残し、新流路の掘削により計画流下断面を確保。

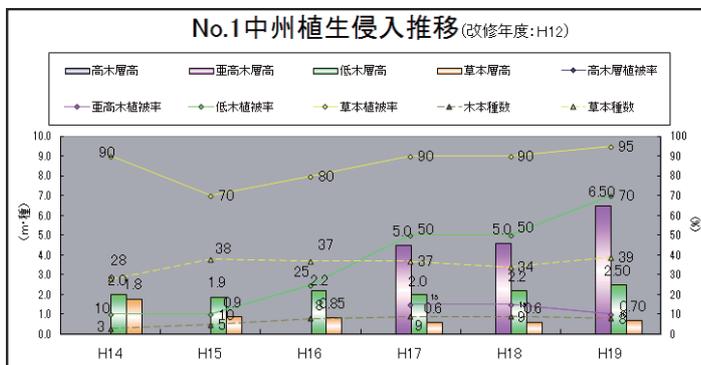
【植物侵入状況の推移】

- 施工後2年後(平成14年度)の確認種数は草本28種、低木3種であり、草本の植被率は既に90%であった。施工後7年後(平成19年度)には木本の侵入もみられ、確認種数は草本39種、木本8種、植被率は草本95%、低木70%となり、6.5mまで生育した樹木もみられる。

- 施工後には施工前に比べ底生魚の減少がみられるが、遊泳魚の数は大きく増加している。

- 植生は早期に回復し、木本の侵入も多くみられる。これは保全した母樹からの種子散布による効果と考えられる。
- 遊泳魚が増加しており、在来河床や瀬淵等の水際地形を保全した効果であると考えられる。

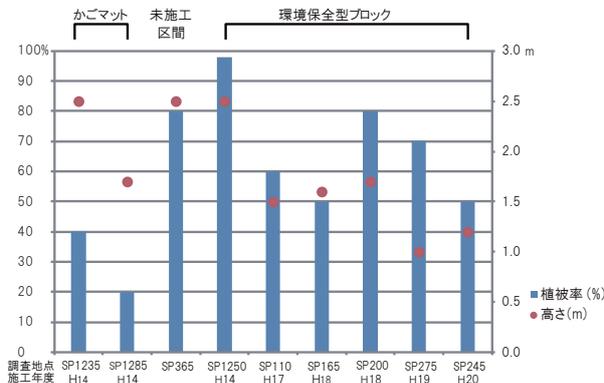
コドラート調査結果

コドラート調査は、施工後7年(平成14年施工)のかごマット2箇所と、施工後1年(平成20年施工)～7年(平成14年施工)が経過した環境保全型ブロック6箇所、未施工区1箇所の計9箇所を実施。
左図は平成21年に実施された調査結果から、植生被覆率と植生高を施工年度毎にまとめたもの。

- ・平成14年度施工(施工後7年経過)箇所の植生率をみると、かごマットが20%・40%に対し、環境保全型ブロックは90%と非常に高い。
- ・環境保全型ブロックではすべての箇所(施工後1～7年経過箇所)で、かごマットよりも高い植生率となっている。

- ・環境保全型ブロックはかごマットと比べて早期・高植生率で植生が回復することを確認。

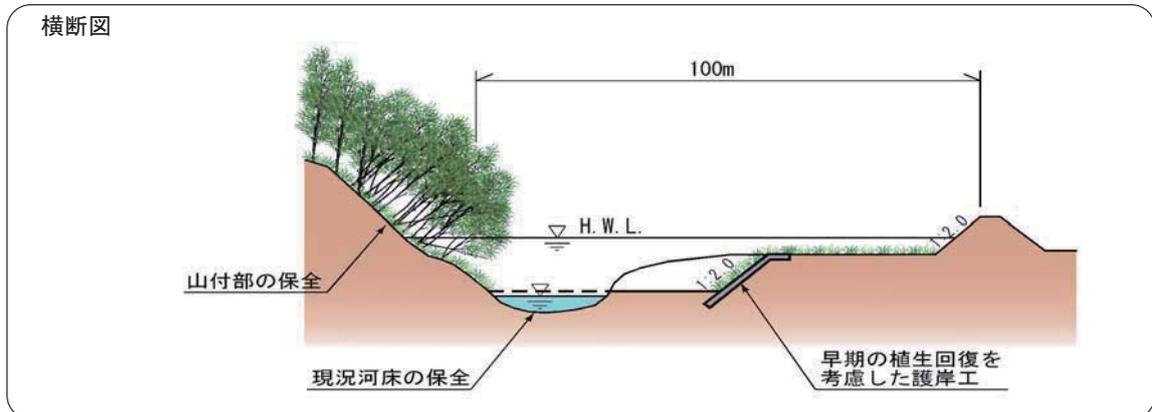
- ・現況河床の保全：掘削高を平水位以上に設定した低水路拡幅による河床の保全。
- ・河畔林の保全：片岸拡幅による河畔林の保全。
- ・早期植生回復：水衝部＝連節ブロック+表土散布
水衝部以外＝ヤシネット+ヤシマット+ヤナギ埋枝
- ・鳥類への配慮：ワシタカ類の越冬環境の保全（止まり木の設置、施工時期等の配慮）

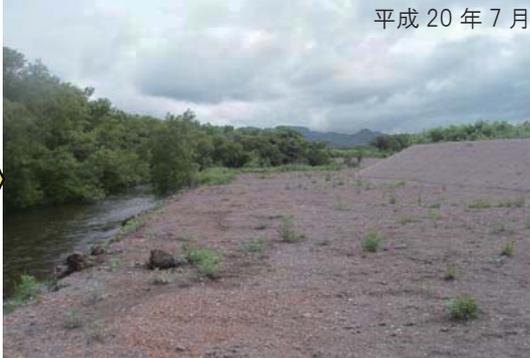
平成 20 年 7 月

- ・ワークショップを開催し、地域住民の意見を把握
- ・サケ科魚類の産卵及びワシタカ類の越冬に配慮した施工時期等の設定
- ・早期の植生回復に配慮した護岸及び法面処理
- ・ワシタカ類の暫定的な人工的なとまり木の設置

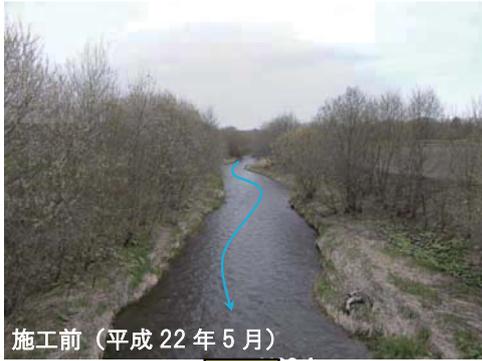
施工前（平成22年5月）

- ・施工前に比べ、みお筋が蛇行して流れに変化がみられる。瀬頭は10cm程高くなり、淵の水深は深く、流速も低減されていることを確認した。

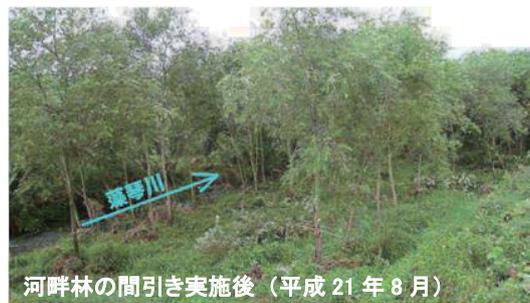
河畔林の間引き実施後（平成21年8月）

- ・河畔林の間引き、伐り株移植、伐木・移植後のメンテナンスを含め、施工業者を含め専門家による現地指導を実施。密度の高い河畔林は水際を1列残し、成長の良い木を適切な密度に間引きし、堤防の高さまで枝打ちを行った。

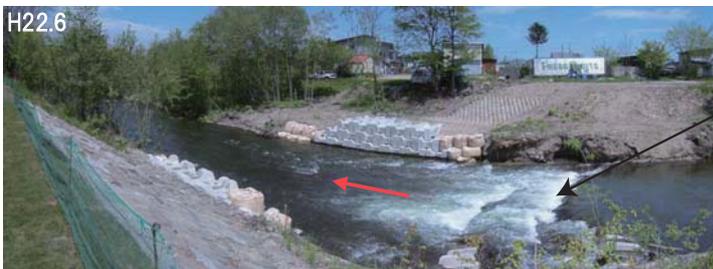
白い泡立ちは、上水道管横断部の露出箇所に袋材と根固めブロックで応急対策を実施した箇所

- ・有り材の根固ブロックを分散型落差工の基礎部に利用する。
- ・覆瓦状構造を再現して採取礫を投入する。
- ・採取礫のふるい分けにより礫径を使い分けることで、構造物の安定化を図る。

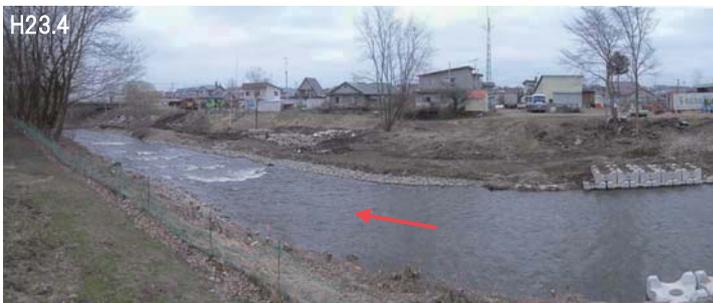
- ・改修後、溪流のような景観になり、せせらぎが聞こえる空間が創出された。
- ・落差工間には巨石の置き石も設置している。

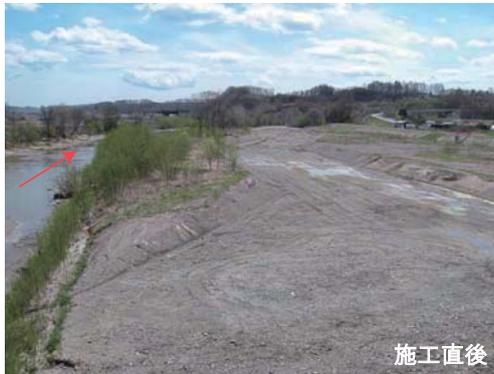
- ・施工前(中水敷掘削)に施工業者と河畔林保全区域の現地確認。
- ・施工業者に伐開範囲(施工範囲や作業スペース等)を最小限に徹底させている。

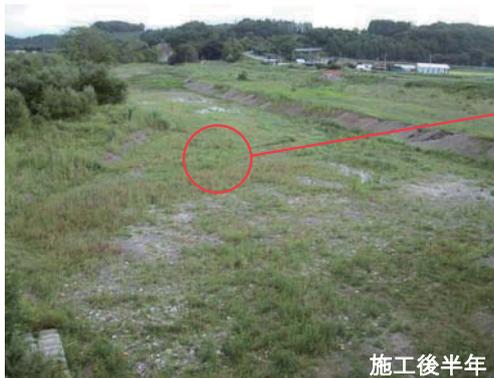
- ・水際の河畔林は維持されて従来どおり鳥類が飛来している。
- ・中水敷掘削部に水溜まりが出来て植物が繁茂し昆虫が生息している。

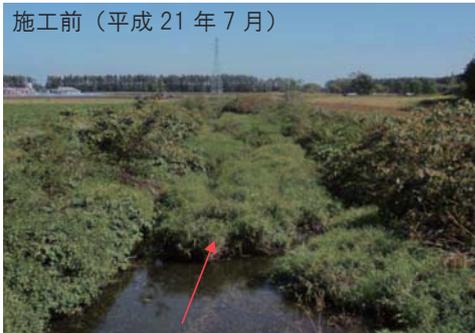
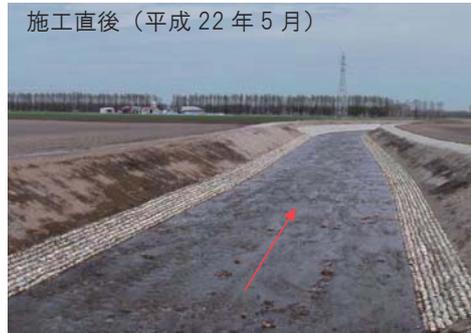
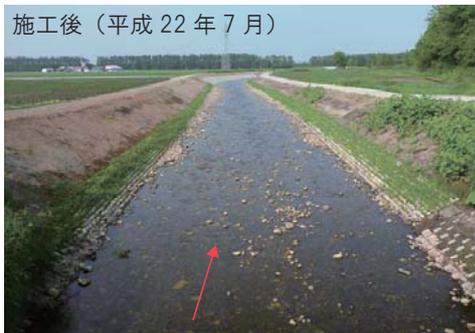
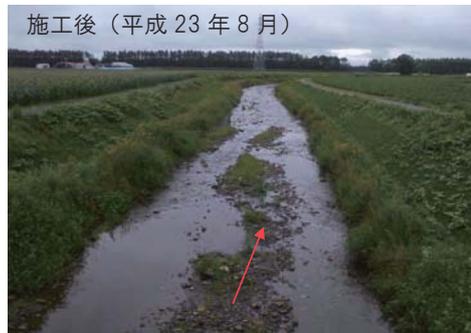
- ・掘削後の切土部に法面保護及び早期植生回復のため石羽口工を用いた。
- ・現河床を極力残すよう配慮した。

- ・石羽口工箇所では、早期に植生が侵入した。
- ・施工後2年目には水際～河岸全体の植生が回復していることを確認した。

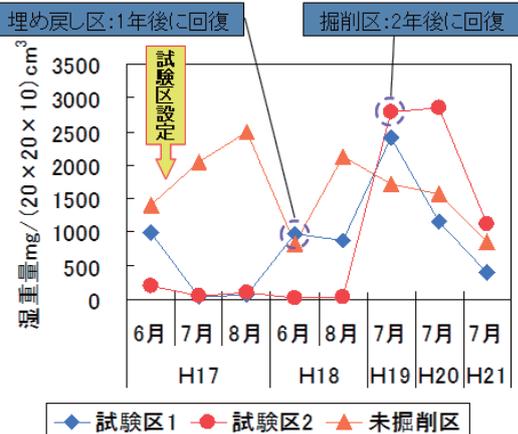
底生動物湿重量の変化

・河床掘削後の干潟再生に向けて、再生試験を実施し、シギ・チドリ等の餌となる底生動物の再生状況を調査した。

- ・試験開始後1～2年で、底生動物量は元の状態まで回復することが確認できた。
- ・干潟再生方法による底生動物量の回復時間に大きな違いはなかった。

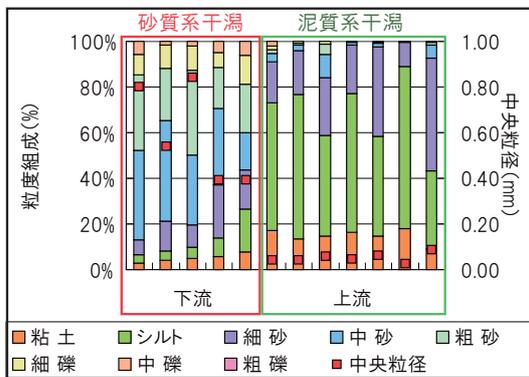
現況干潟の調査

- ・干潟の底質を調査した結果、下流側は中砂・粗砂が多い砂質系、上流側は粘土・シルトが多い泥質系であることがわかり、それぞれ出現する底生動物が異なっている。
- ・鳥類は日常的に釧路川の干潟を採餌や休息場として利用していた。

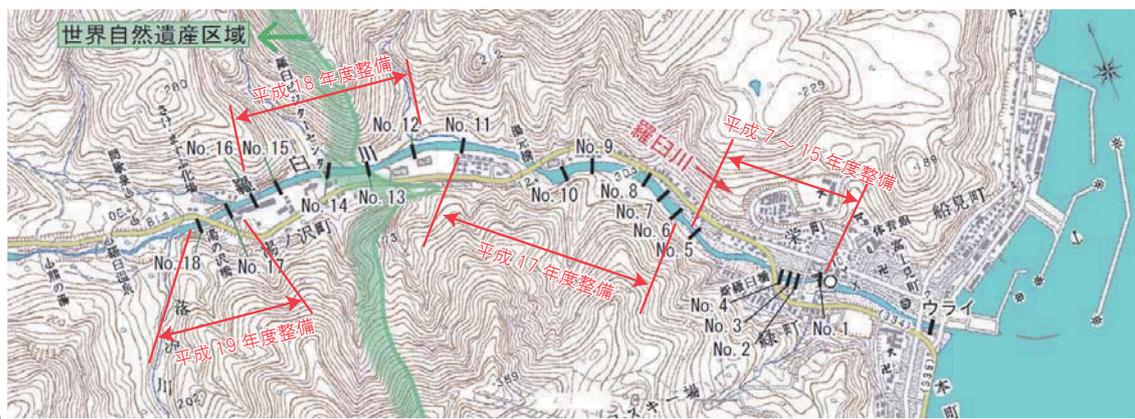
魚道整備箇所図面

設置位置：みお筋に変動が見られないことから、現況のみお筋に設置する。
