●川づくりの概要

徳富川は、平成5年度より事業着手し、平成20年度までに暫定改修が完了しており、現在は再び下流から完成掘削を行っている

●川づくりのポイント

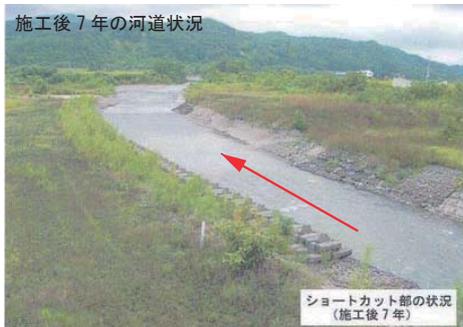
施工後7年の河道状況

ショートカット部の状況 (施工後7年)

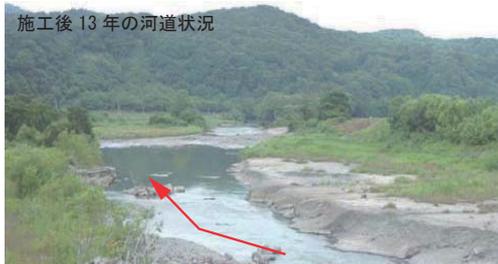
施工後13年の河道状況

・ショートカットにより洪水被害は軽減されたが、河川を急変させたことで河床低下が起こり、現在は上流側まで作用している。

- ・改修工事から13年経過し、ショートカット区間は河床低下が著しい。
- ・旧川の延長約1.0kmをショートカット延長約0.5kmとしたため、急勾配 (1/80) となり、流速の増加や掃流力の増加に伴い、河床低下に繋がったと思われる。
- ・またショートカット区間が低下することにより、その上流側の河床も引っ張られて低下している。

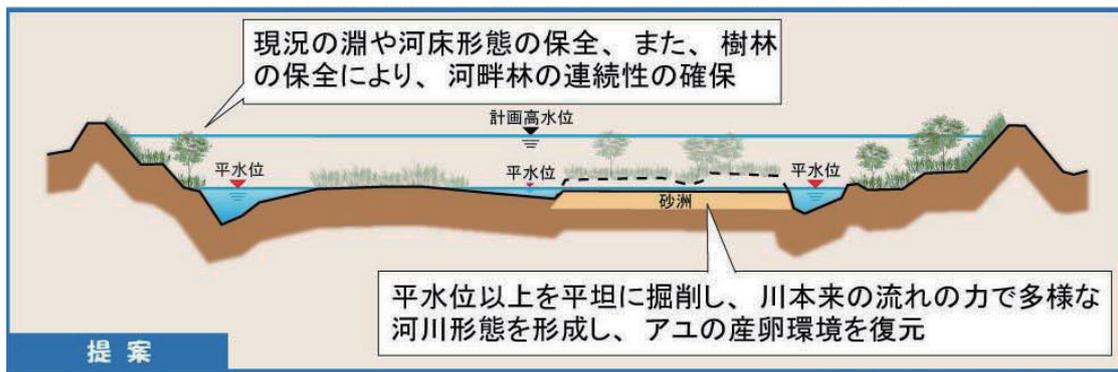
横断面図

- ・平水位程度以上の河道掘削を行うことで疎通能力を確保すると共に、洪水時のエネルギーを分散することで堤防等の施設安全度の向上を図る。

- ・レベル掘削や緩傾斜掘削で河岸周辺の地形状況・位相環境・植生環境等が多様化する水際環境を創出する。
- ・低水路拡幅により、流水による土砂コントロールを行い、かつての産卵・生息環境の復元を図る。

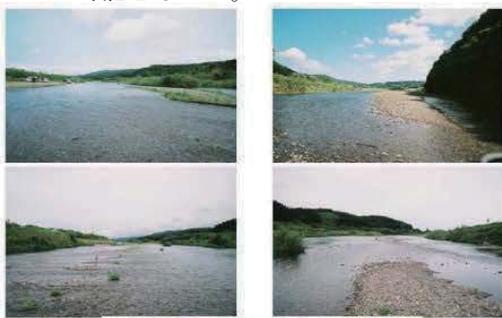
- ・水に自由度を与えるため低水路を通常の2倍ほどの広さにした。
- ・土砂の堆積が促進されアユ等の産卵が可能となった。

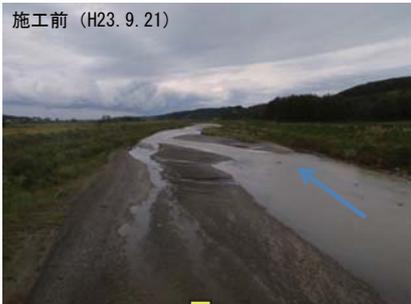
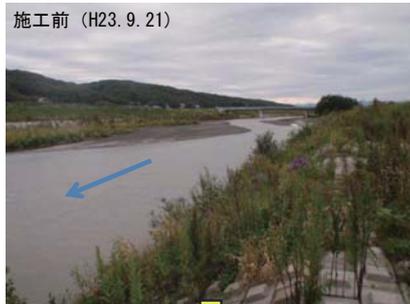
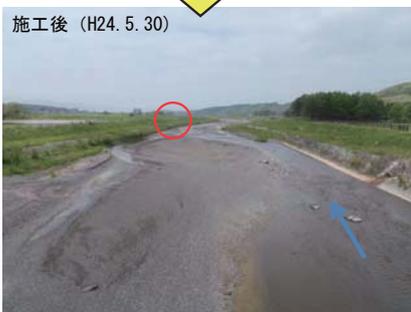
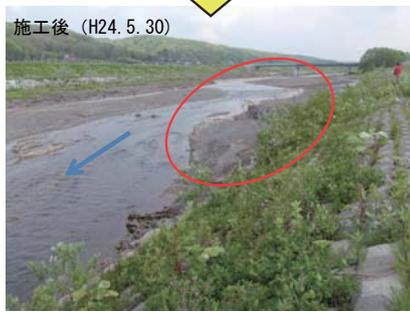
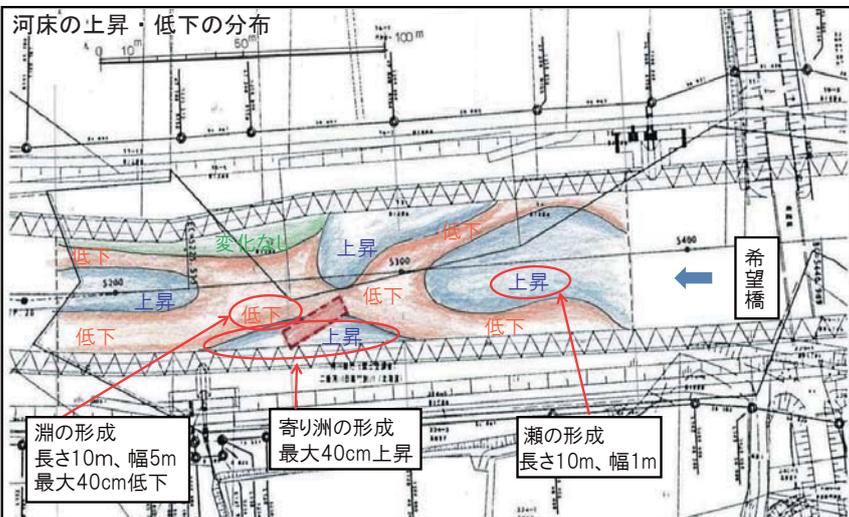
パープエの中詰材として、コンクリート「ガラ」を使用、中詰材をテンサー（ジオグリット62mm×62mm）を用いて包んでいる。  
表面は、流木や転石などの影響による破損を防ぐため、連節ブロックの裏面を使用

・パープエ（人工物）を設置したところ、春の融雪出水期間を含む2ヶ月後、河道内に寄り洲や瀬淵の形成が確認された。

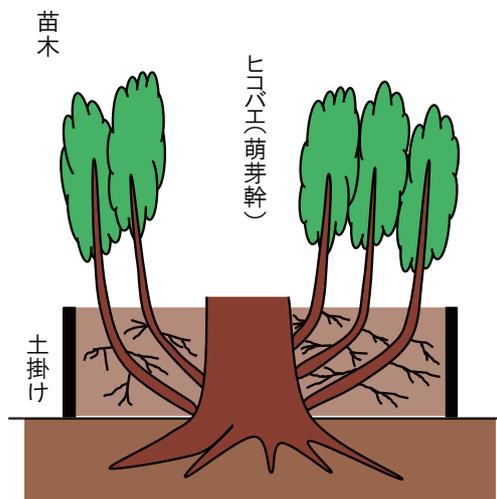
#### 伐り株移植・盛り土取り木の手法

- 作業の適期  
休眠期：晩秋～晩冬
- 手順  
植え穴掘りを行う  
移植元を地上高約 30 c m で断幹する  
移植先へ運搬し、移植する
- 盛り土取り木  
移植後、親株の根元に発生したヒコバエ（萌芽幹）に土を掛け、不定根を発生させ苗木にする。
- 移植  
親株から苗木を分離し移植する。

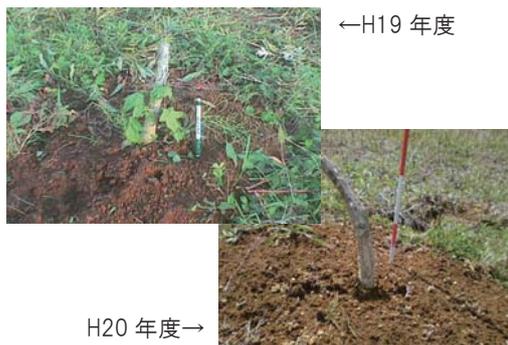
H20 年度→

鹿による食害で株が死滅した

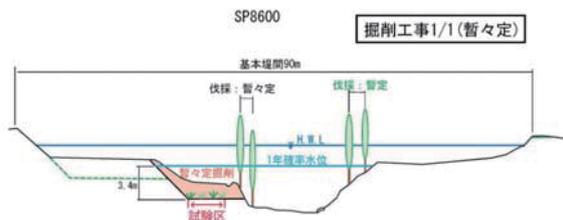
横断イメージ図

○掘削工事 1/10(暫定) 区間  
高水敷にすき取り土を敷設

○掘削工事 1/1(暫々定)  
低水敷と法面にすき取り土を敷設  
1/10区間よりも冠水頻度が高く、条件は厳しい。

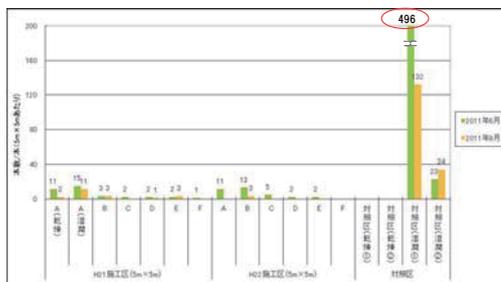
ヤナギ発生状況

- ・すきとり土未敷設の湿潤な裸地では、ヤナギの種子が飛来し、発芽を確認した。
- ・すきとり土を敷設した箇所では、すきとり土の中にもともと混入していたヤナギの枝から発生した個体が見られたが、種子から発芽したヤナギは確認されなかった。
- ・試験区内で枝から発生したヤナギが数本程度であるのに対し、未敷設箇所の種子から発芽したヤナギは500本程度と、圧倒的に数が多い。
- ・すきとり土をまきだした方がヤナギの抑制効果があるといえる。

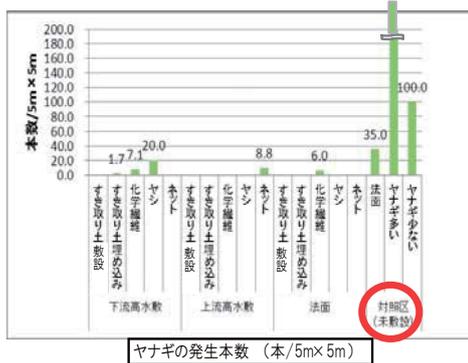
ヤナギ発生状況

- ・すき取り土敷設箇所では、すき取り土に含まれていたヤナギの枝から発生したものが見られた。
- ・未敷設の箇所では、ヤナギの種子から発芽したものが見られた。

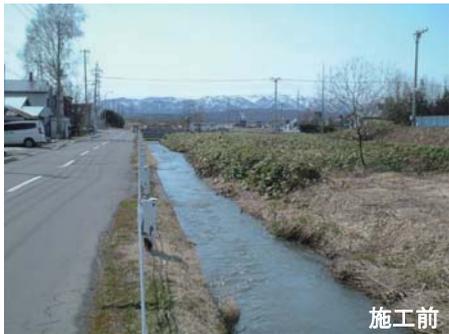
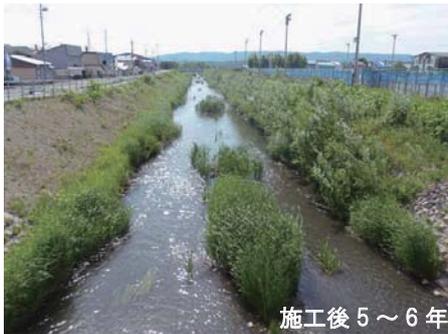
水際部への早期植生回復—寄石工+杭柵工

- ・一定の植生回復については認められるが、河道は直線化しているものの、中州に定着した抽水植物が多様な流れを創出している。

- ・「寄石工+杭柵工」を実施した区間は、施工後5～6年程度経過した現在では、河道内にミクリ・ガマ等の抽水植生も確認され、水際部の植生としての回復はおおむね良好といえる。
- ・「カゴマット多段式」を実施した区間は、施工後3～4年程度経過した現在では、水際部の出入りが少なく、平瀬化した状態の箇所も見受けられる。

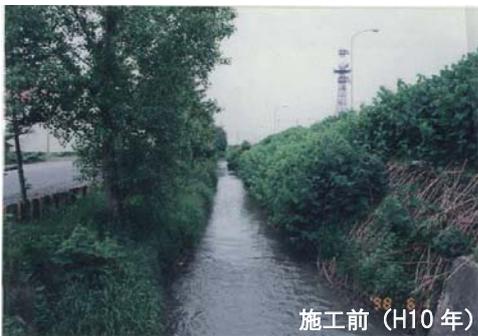
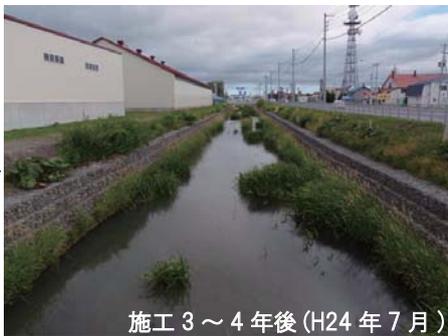
水際部への早期植生回復—カゴマット多段式

- ・用地的な制約によりカゴマット多段式で施工した区間は、水際部の出入りが少なく、植生回復も乏しい箇所もある。
- ・植生による魚類の隠れ場が少なく、個体数も寄石及び杭柵工区間に比べて少ない。

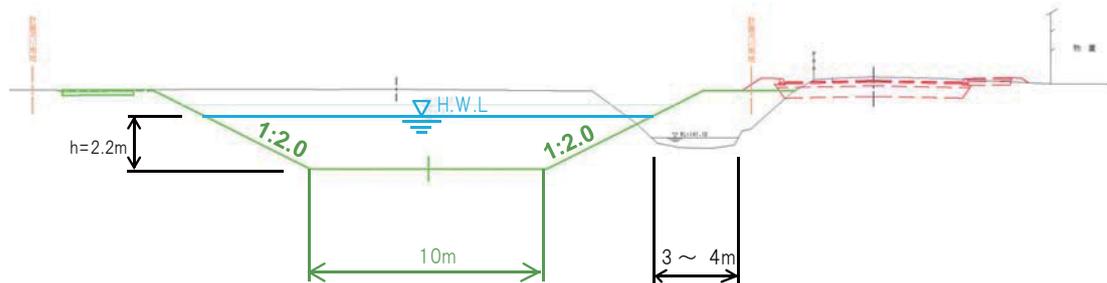
横断計画

河床幅は「中小河川に関する河道計画の技術基準」を参考に川の深さ3倍以上に確保した。しかし、「中規模河床形態の評価」では、砂洲移動のない流域となるため、河床が平坦化することが考えられるため、低々水路を設置する計画とした。

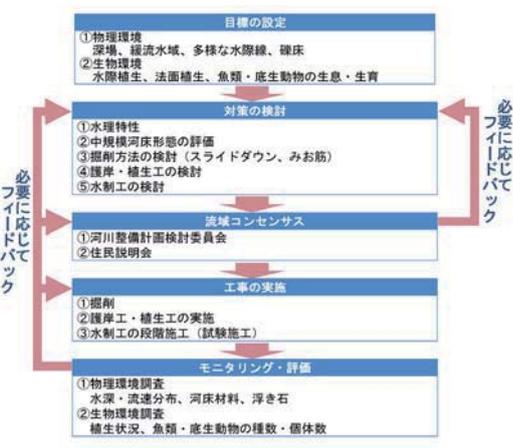
### モニタリング計画

水制工を設置した箇所と設置していない箇所の物理環境調査と生物環境調査を行い、効果の検証を行う。

①物理環境調査  
水深・流速分布の比較  
河床材料の粒径  
浮き石の分布の比較

②生物環境調査  
水際植生の種類、被度・群度の比較  
魚類・底生動物の種類、個体数(生息密度)の比較

水制無し  
L.W.L. 流速がほぼ一樣  
水深の差が小さい

水制有り  
L.W.L. 水製の周りは流速が大きい  
浅場は流速が小さい  
水深の差が大きい

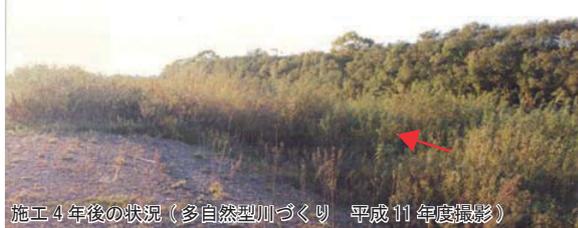
施工4年後の状況（多自然型川づくり 平成11年度撮影）

- ・木杭設置箇所には土砂が堆積し、そこにヤナギが著しく繁茂した。このため、河畔林や植生の保全は図られたが、流下能力の低下という新たな問題が生じた。

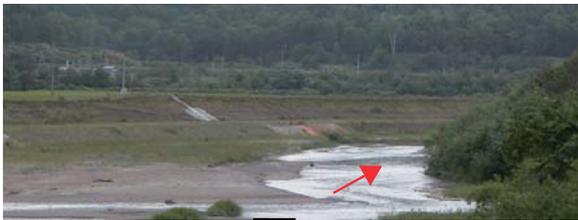
施工2年後の状況

- ・堆積した土砂より高く、かつ、豊水位以上の高さに「中水敷」を設けることで、土砂堆積を避け断面を確保する計画とした。
- ・中水敷や高水敷を、掘削時に締め固めることで、植生の進入を抑制した。
- ・中水敷への土砂の堆積も見られず、植生の侵入がほとんどなく、計画通りの流下能力が確保されている。

- ・当初の多自然川づくりにおいて課題となった、「土砂の堆積、植生の繁茂による流下能力の低下」に対し、計画の見直しを行い中水敷を設けた断面の設定を行った結果、土砂堆積は抑制され効果が確認された。
- ・掘削箇所の表土締固めによる植生侵入対策は、短期的には効果が確認されたが、長期的には植生の侵入が確認された。

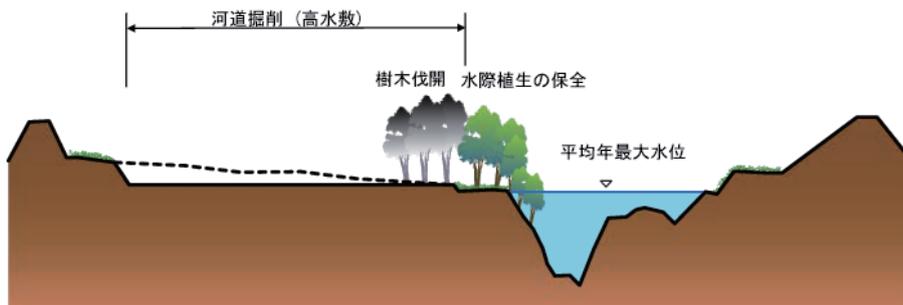
河道掘削の概念図

- 河道への配分流量を安全に流下させることができるよう河道の掘削を行うとともに、必要に応じて樹木伐開を行う。
- 河道の掘削や樹木伐開にあたっては、河道の安定性に配慮するとともに、魚類や鳥類などの生息・繁殖の場となっている水際部、瀬と淵、河畔林等の保全に努める。

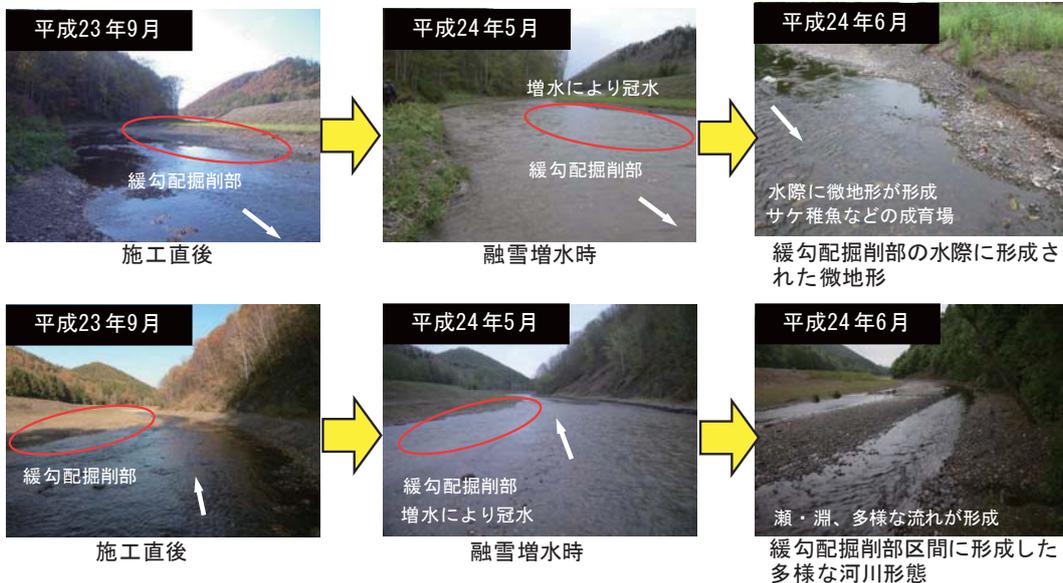
施工後の状況

モニタリング調査の結果、工事によって平瀬化した区間にはヤマメやフクドジョウが少数いる程度だったが、川の流が多様になったことでサケ稚魚やウグイも確認された。

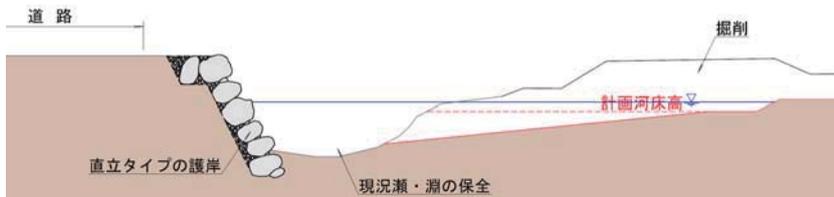
①瀬・淵を埋め立てる箇所がある

→良好な河川形態（瀬・淵）の喪失による生態系への影響が課題

淵を埋めて2割の護岸で施工する計画であったが、多く魚種の生息場や産卵場として利用されており、立護岸に変更して、淵を保全することを検討

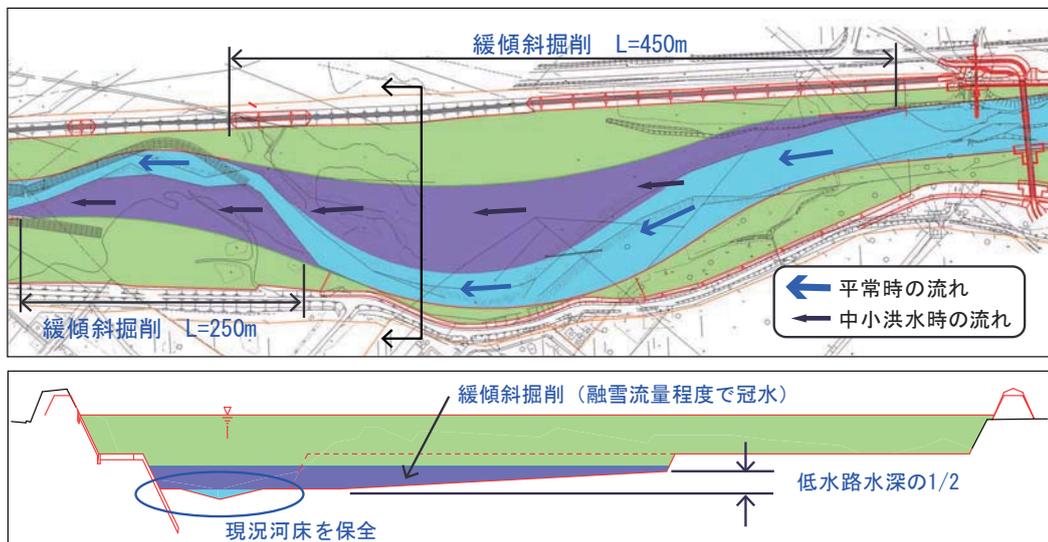
川づくりの考え方

改修工事の実施にあたっては、単調な流れを解消するため、水裏部を緩傾斜に掘削し、流量の変化に応じて流向が変化するようにすることにより、多様な流れを発生させ、瀬や淵を創出する取組を行っている。

緩傾斜掘削：単調な流れを解消するため、水裏部を緩傾斜に掘削し、平常時、洪水時などに発生する多様な流れにより瀬と淵の創出を図る。

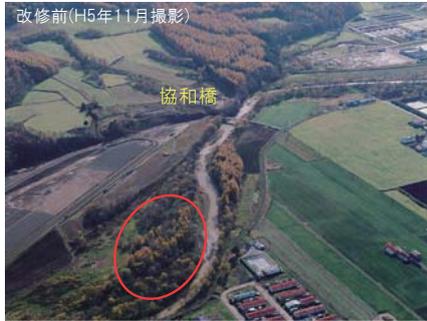
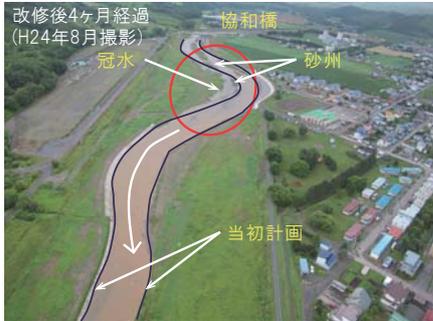
降雨後、緩傾斜掘削を行った箇所に冠水している。また砂州も形成されている。

- ・ 施工後3ヶ月程度で、上流の緩傾斜掘削区間は多様な水の流れが形成されており、当初の目標を達成出来ている。
- ・ 下流側の緩傾斜掘削箇所は冠水があまり見られないのは、掘削勾配が少し急であったためと思われる。
- ・ 緩傾斜部は融雪流量程度が流下できる断面を設定した。しかし、融雪流量は、過年度の平均値（時間最大流量）を採用したため、冠水頻度が少なかったと思われる。
- ・ 今後モニタリング調査を行い、瀬と淵の形成状況や魚類の生息状況及び産卵床の確認をする。

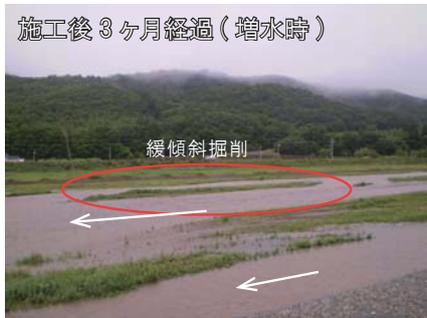
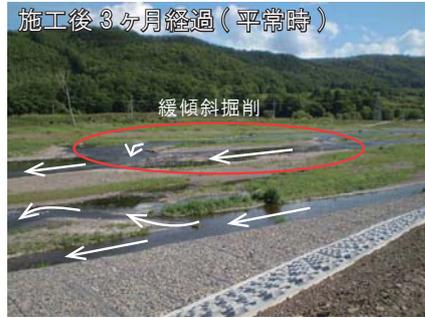
増水時にはほぼ直線的に流れているが、平常時は多様な流れが形成されている。  
増水時に水深・流速が変化し、瀬・淵が形成されたものと推測される。

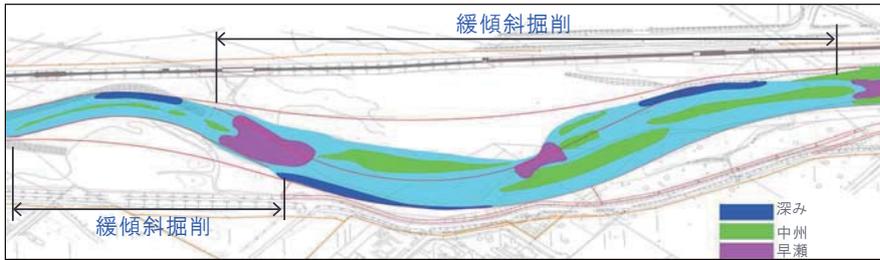
緩傾斜掘削を行った箇所全てでの冠水はしていないが、砂州が形成され所々に瀬・淵がみられる

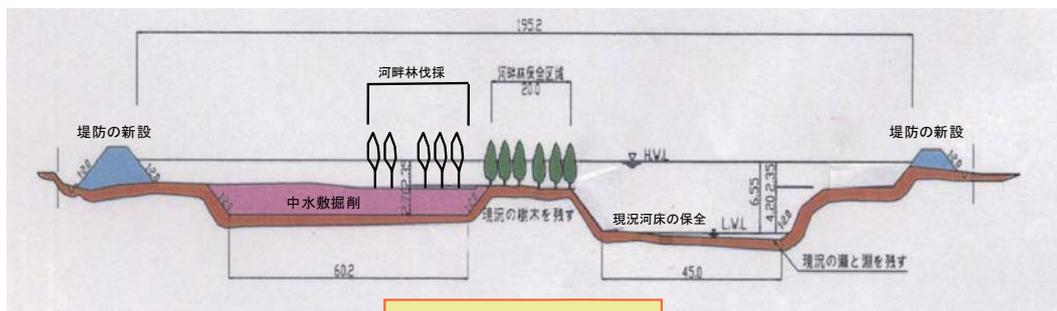
計画横断面図

**中水敷掘削**：中水敷の掘削高さを計画河床高から1.5mあげることにより、平常流量時における現況河道の水深を確保し、現況の自然環境が維持されるよう配慮した。  
また、中水敷掘削部には「すじ道」を行い、水溜まりがしやすいよう工夫することにより、植物や昆虫等の生息空間の創出に努めている。

SP=4800付近開拓橋から下流450m地点

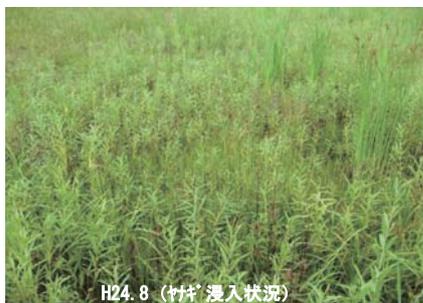
H24.8 (ヤナギ 侵入状況)

河畔林からの種子が飛散し繁殖してきている

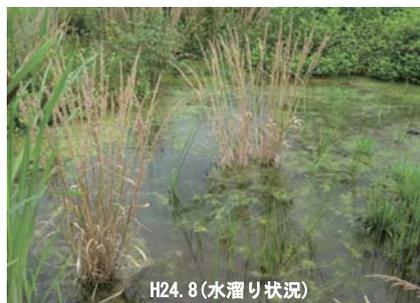
H24.8 (水溜り状況)

中水敷掘削部に水溜まりができ植生が回復し、昆虫等の生物の生息が期待できる

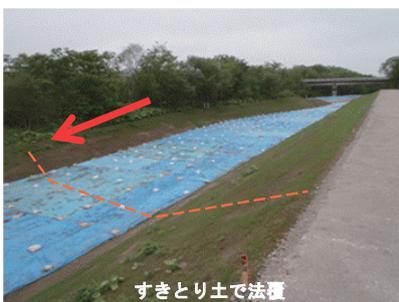
施工後の状況

- ・施工後1年5ヶ月が経過したが、植生の回復が早く、順調に根付いている。
- ・工事期間中の濁水の抑制は評価できる。
