第2部

被災状況の把握と対応

2-1 苫小牧出張所（道路・橋梁）

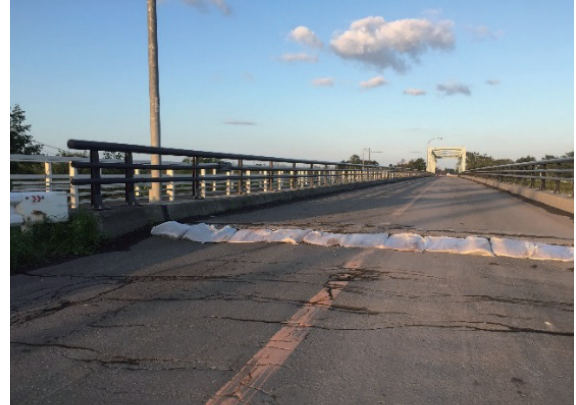
また、橋台背面に段差が確認された場合は、土のうを設置し通行を確保するよう指示した（写真3, 4）。

写真3 厚真浜厚真停車場線 上厚真大橋 橋台背面段差の応急対応状況

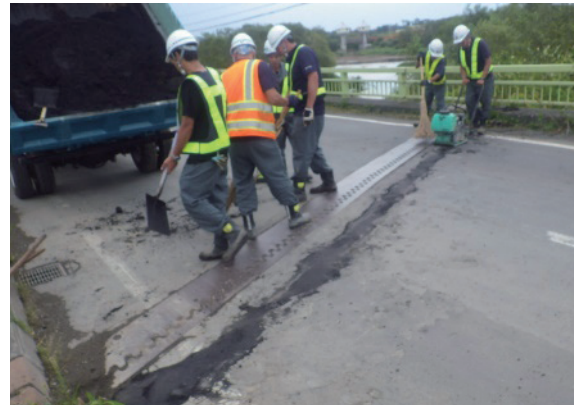
写真4 厚真浜厚真停車場線 若草橋 橋台背面段差仮復旧作業

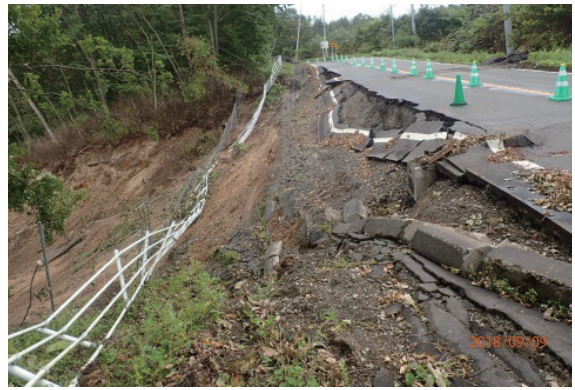
千歳鷗川線の厚真町とむかわ町の区間は、避難所等が開設されている厚真町市街地と厚真町への移住者が多いルーラル地区を結んでおり、被災者の生活支援のため、早期の通行確保を求められていた。この地区では、大規模な道路盛土の崩落や多数の段差や陥没があり、緊急工事業者による応急対応により、発災から10日後に通行規制を解除できた（写真16）。

写真16 千歳鷗川線 厚真町ルーラル地区
大規模盛土崩壊

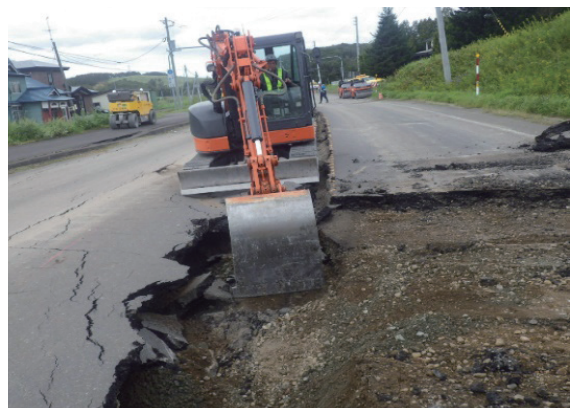
平取厚真線の宇隆地区では、路面に多数の段差や陥没があり、また橋梁部にも段差が生じていたことから、緊急工事業者により路面段差の仮復旧作業を進めるとともに、山地部では大規模な斜面崩壊が発生したため、崩土と不安定土砂を撤去し、発災から21日後に通行規制を解除できた（写真17）。

写真17 平取厚真線 厚真町宇隆地区
路面段差仮復旧作業

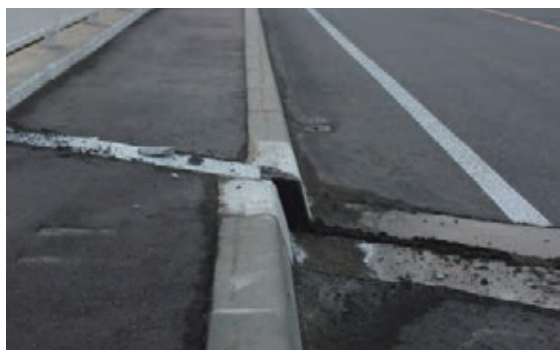
平取厚真線の厚真新橋では、PC 中空ホロー桁の第1径間で回転移動が発生し、橋面に12cmのずれが生じたため、地震発生直後から通行止めとされていた（写真30）。

写真30 平取厚真線 厚真新橋
上部工変位状況

桁を仮固定する応急対応を実施し、10月25日に通行規制を解除した。車両の走行にあたっては、土砂を満載した10t ダンプトラックを走行させ、急ブレーキをかけて上部工への影響を検証し、安全を確保できると判断し、大型車を除き、通行規制を解除した。

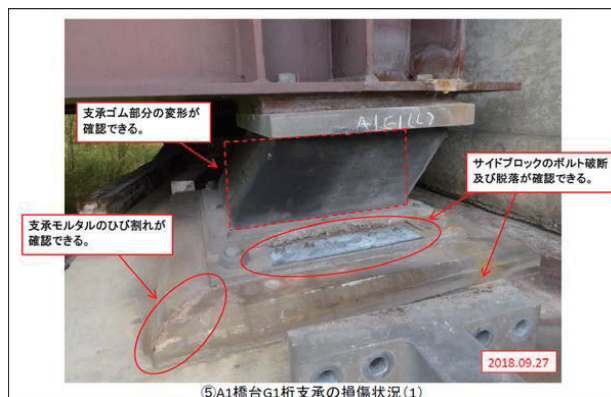
千歳鷗川線の厚真大橋は、発災直後に厚真町市街地にアクセスできる唯一の路線上に位置しており、支承ゴムの変位やサイドブロックのボルト破断が生じたが、通行に支障がなかったことから、アクセスルートとして重要な役割を果たした（写真31）。

写真31 千歳鷗川線 厚真大橋 支承ゴムの変形状況等

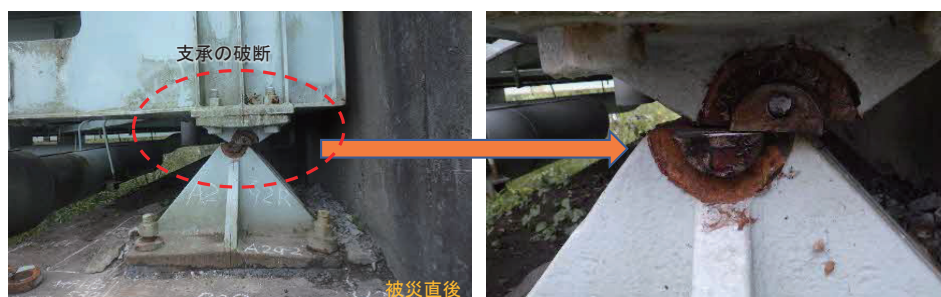
厚真浜厚真停車場線の上厚真大橋では、支承の破断、橋台背面の段差が生じたため、地震発生直後から通行止めとされていた（写真32）。

写真32 厚真浜厚真停車場線 上厚真大橋 支承破断状況

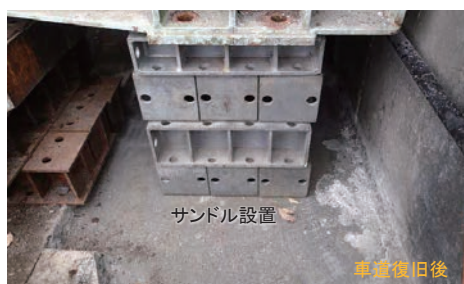
写真33 厚真浜厚真停車場線 上厚真大橋
応急復旧状況（サンドル設置）

上厚真小学校の授業再開に合わせて通学路となる上厚真大橋の開通を急ぎ、サンドル設置や舗装擦付などの応急対応を実施し、11月13日に通行規制を解除した（写真33, 34）。

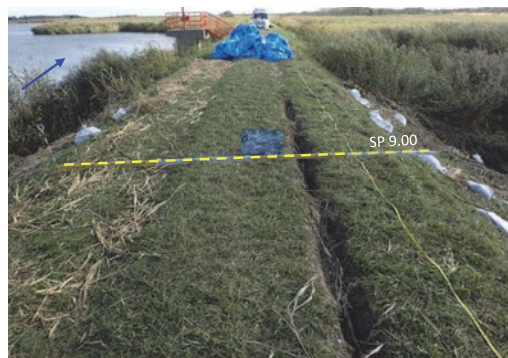
震源に近い厚真川の他、勇払川、キナウス川等の堤防において、縦断亀裂や横断亀裂が確認され

写真10 勇払川堤防の縦断亀裂

（写真10、11）、余震の度に増えていった。緊急対応と調査は、北海道南西沖地震後に整理された「地震災害対応マニュアル」を参考とし、シート張りを基本とする応急工事を実施した（写真12、13）。

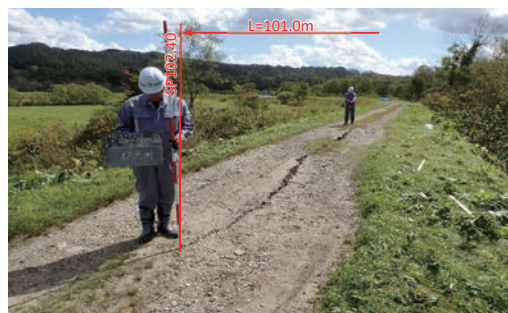
写真11 キナウス川堤防の縦断亀裂

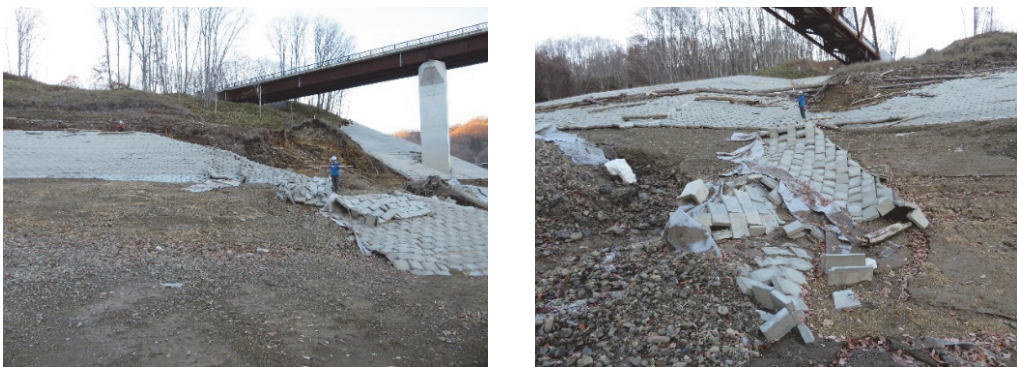
- ▶ 9/4~5の貯水位上昇量は6cm/日であり、地震発生前までに流入量が増加するような降雨は観測されていない。
- ▶ 地震直後に地すべり土塊が貯水池に崩落したこと急激な水位上昇(約25cm)が観測されており、「段波(壁のような波)」が発生して貯水池内を伝播したものと推測される。
- ▶ 貯水位が自由越流標高よりも14.6m低い位置にあったため、幸いにも下流河川への流出は生じなかったが、貯水池内においては、陸上部への段波の遡上及び引き波のエネルギーにより、連節ブロックの被災が確認された(写真5)。
- ▶ 貯水位の25cm上昇は、貯水容量では322千m³の増加したことになり、同等量の土砂などが貯水池に流入したものと想定される。

写真5 段波の遡上及び引き波により被災した地すべりL1-Aブロックの連節ブロック

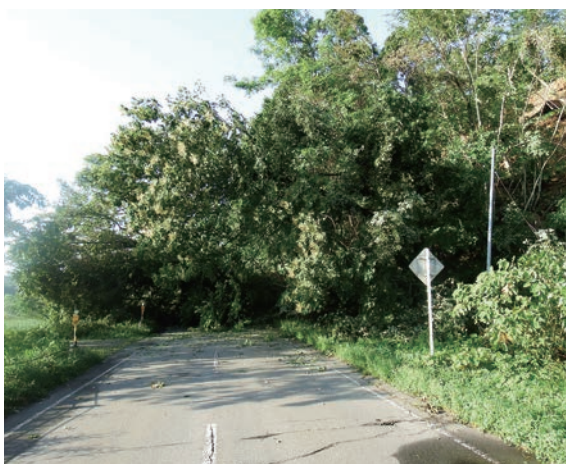
5:30頃、維持業者から、「正和門別停車場線の庫富付近で土砂崩れのため通行できない」と携帯電話で通報があり、直営班がバリケード、セーフティコーンをパトロール車に積んで現地に向かった。現地で維持業者と道路上の土砂堆積状況や路肩の地割れを確認した（写真1, 2）。

写真1 土砂崩れ発生状況

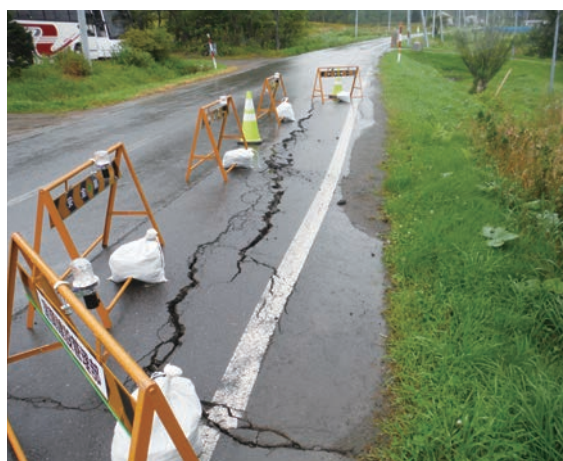
写真2 路肩クラック発生状況

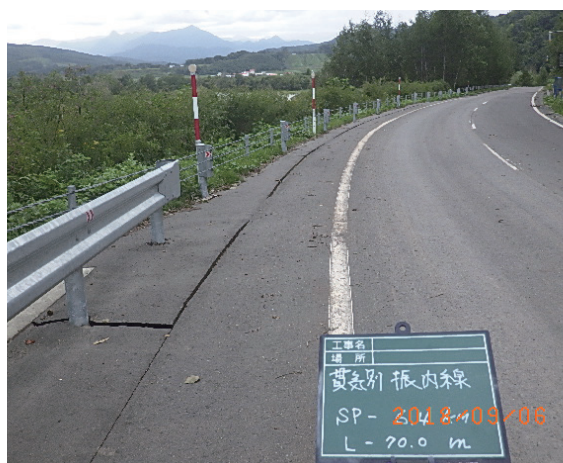
貫気別振内線についても、路面沈下や路肩崩壊・クラックが入っているとの報告があり、全線通行止めとした（写真3）。

写真3 路肩クラック発生状況

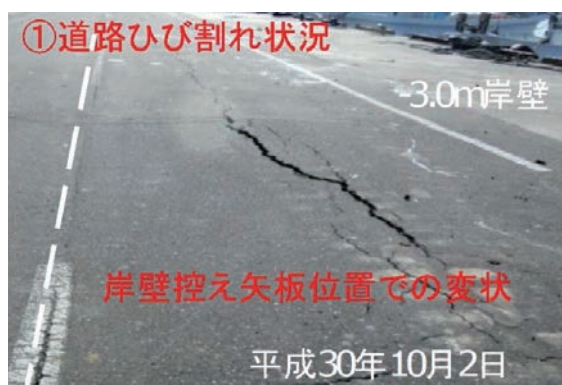
鵜川漁港の被災状況としては、周辺道路やエプロンで亀裂や噴砂が生じており、幅10cm以上のクラックや20cm以上の沈下が確認された(写真1)。

写真1 道路舗装の亀裂状況

応急対策として、管理者である振興局水産課と協議し、段差が大きい箇所は車両、特に水産物を運搬するフォークリフトの走行に支障があることから、土のうにより摺り付けを行い、漁業活動に必要な最低限の動線を確認した。また、沈下した箇所に大型車両が載ると更に陥没する恐れがあることから、漁組に周知し、危険な箇所にはバリケードを設置した。

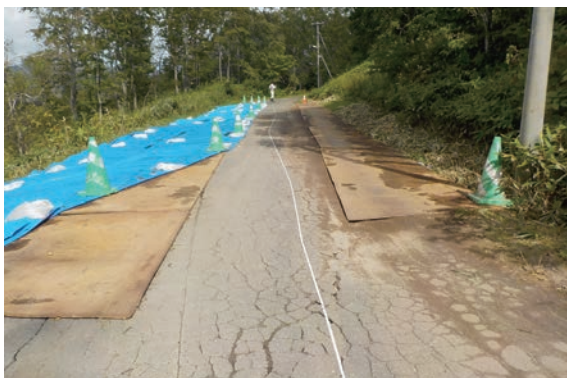
写真4 生田3線応急対応（敷鉄板+シート保護）

段差と陥没については、橋梁、下水道施設で多く発生したが、路盤材の摺付けによる応急対応で1週間程度で完了した。余震の発生により段差が徐々に大きくなるという現象があった。マンホール浮上による路面对策は、災害復旧計画に係るものであり、交通規制により対応した。

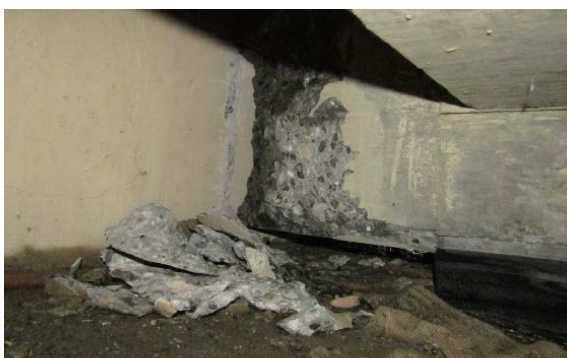
写真5 橋梁の点検状況（兄後橋：主桁の破損）
