## 4-4-2 日高幌内川

### 大規模な岩盤すべりに伴い発生した河道閉塞の対策

## 4-5 厚幌ダムの災害査定概要

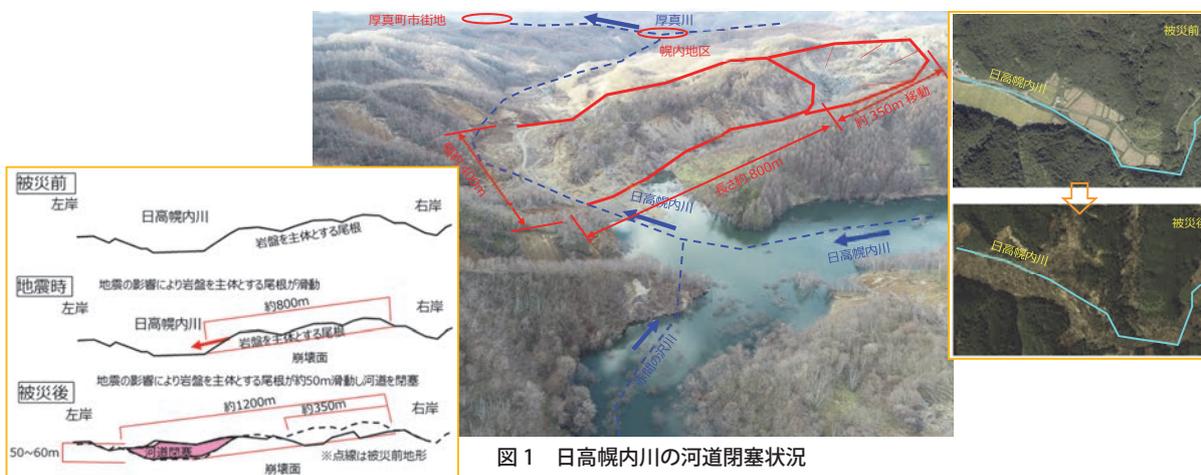
図1 日高幌内川の河道閉塞状況

日高幌内川は、厚真町の北東を源頭部として、北西に流下して幌内地区で厚真川に合流する二級河川である。日高幌内川では今回の地震に伴い、厚真川合流点から約4.5km上流の右側斜面で幅約400m、長さ約800m、厚さ約50mの土塊が川側に約350m移動する大規模な岩盤すべりが発生、上下流方向に約1.4km、高さ約50mの規模で河道が閉塞した（図1）。

日高幌内川をせき止めた上流側の閉塞部は、高さ約50m、長さ約1,150m、体積約800万m<sup>3</sup>で、基岩である頁岩で構成されているが、多量の土砂や流木を含むルーズな土塊であり、上流から浸透した流水が閉塞部の下端で確認されていた。河道閉塞部が欠壊した場合、下流の厚真町市街地に甚大な被害をもたらす可能性があり、室蘭建設管理部では、河道閉塞部を存置して安定を確保することは困難と考えて、被害報告の第1報では、河道閉塞部を天端から切り下げる復旧費として、約110億円を報告した。

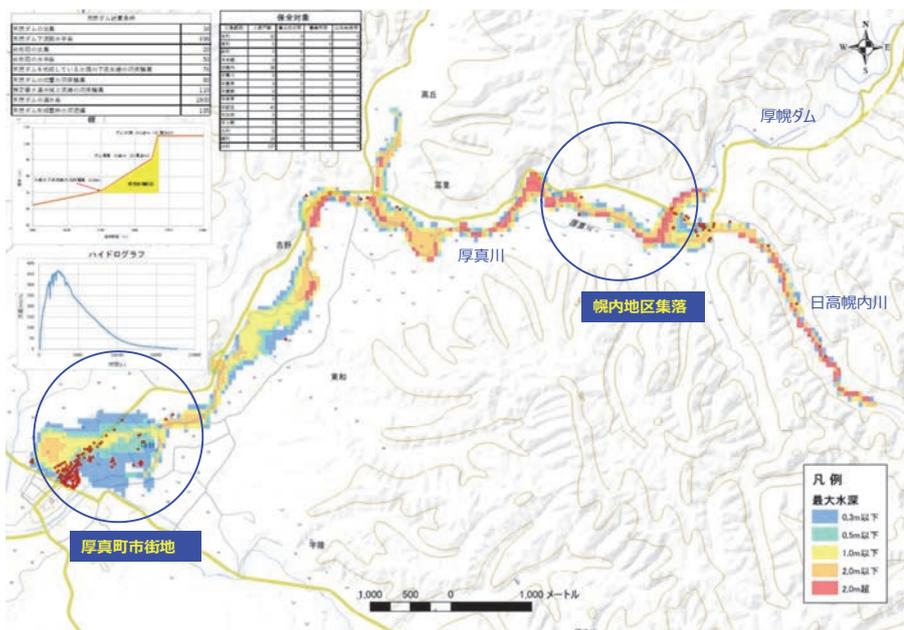
図2 日高幌内川の河道閉塞部が欠壊した場合のシミュレーション結果

日高幌内川の河道閉塞は、北海道において、これまで経験したことの無い規模であるとともに、閉塞部が欠壊した場合には、厚真町の市街地等で大規模な氾濫被害が発生することから（図2）、翌春の融雪出水期までの短期間で閉塞部の対策工事を完了しなければならない。かつ、湛水状況の観測や閉塞部の挙動など高度な観測体制が必要で、その挙動などの安全性を確認しながらの工事が予想されたことから、

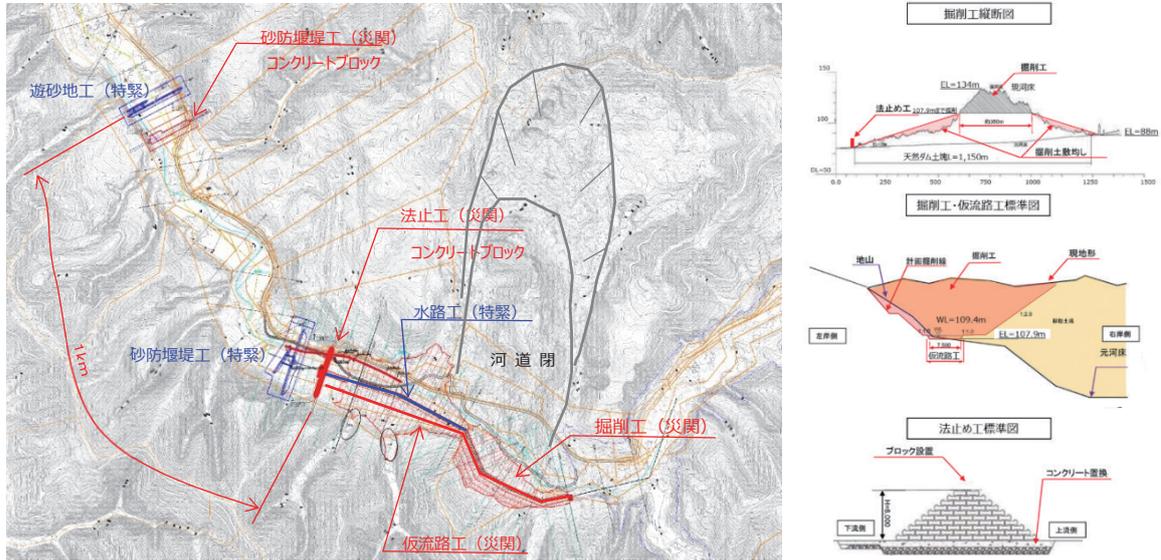
図3 日高幌内川直轄災害関連緊急砂防事業

日高幌内川の「直轄災害関連緊急砂防事業」における河道閉塞対策は、ボーリング調査や安定解析の結果、EL107.9m以下まで、閉塞部の天端を切り下げた場合には、残存する土塊の再移動が懸念されることから、閉塞部の切り下げ高さを半分程度として、高さ約26mの閉塞部を存置して、残った閉塞部の天端から下流端までの水路工及び土塊を切り下げた法面に法覆を施して、閉塞部の下流に2基の堰堤を整備し閉塞部の安定化を図ることとした(図3)。

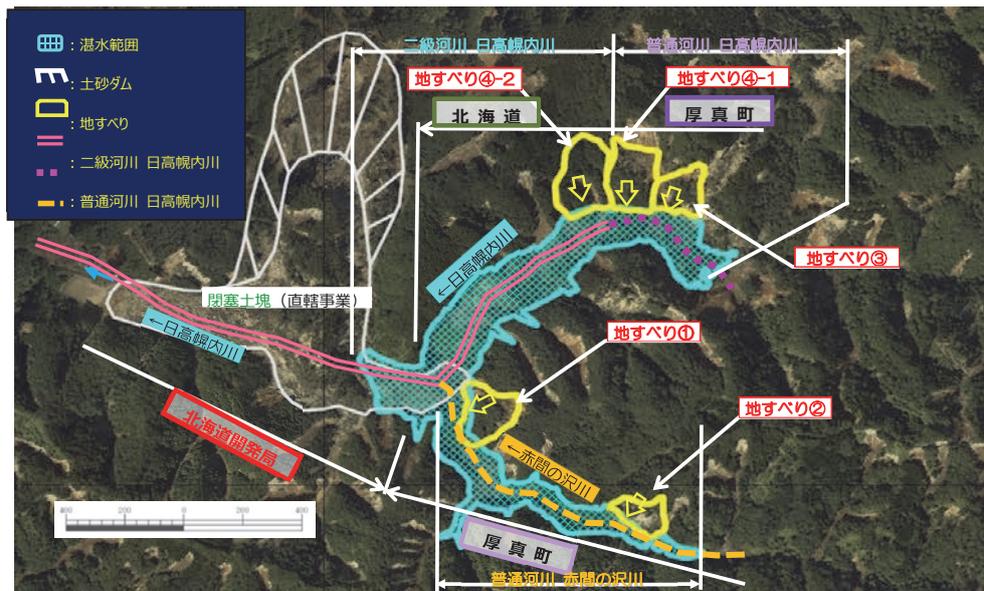
図4 日高幌内川の河道閉塞部上流の地すべり箇所

「日高幌内川直轄災害関連緊急砂防事業」により、高さ約26mの河道閉塞部が存置されて、その上流に約1.4kmの湛水湖が出現することになった。災害査定が大詰めを迎えた12月頃、『地すべりは河道閉塞箇所のみなのか?』という疑問が生じて、北海道立総合研究機構工ネルギー・環境・地質研究所に相談したところ、河道閉塞部上流の日高幌内川及び赤間の沢川に河道閉塞部と同様のメカニズムで形成された地すべり5箇所を指摘された(図4)。北海道開発局は、緊急性の高い河道閉塞部の欠壊防止対策を短期間で施工しなければならないことから、湛水湖周辺の地すべり対策は、北海道の災害復旧事業で対応することで検討を進めることになった。

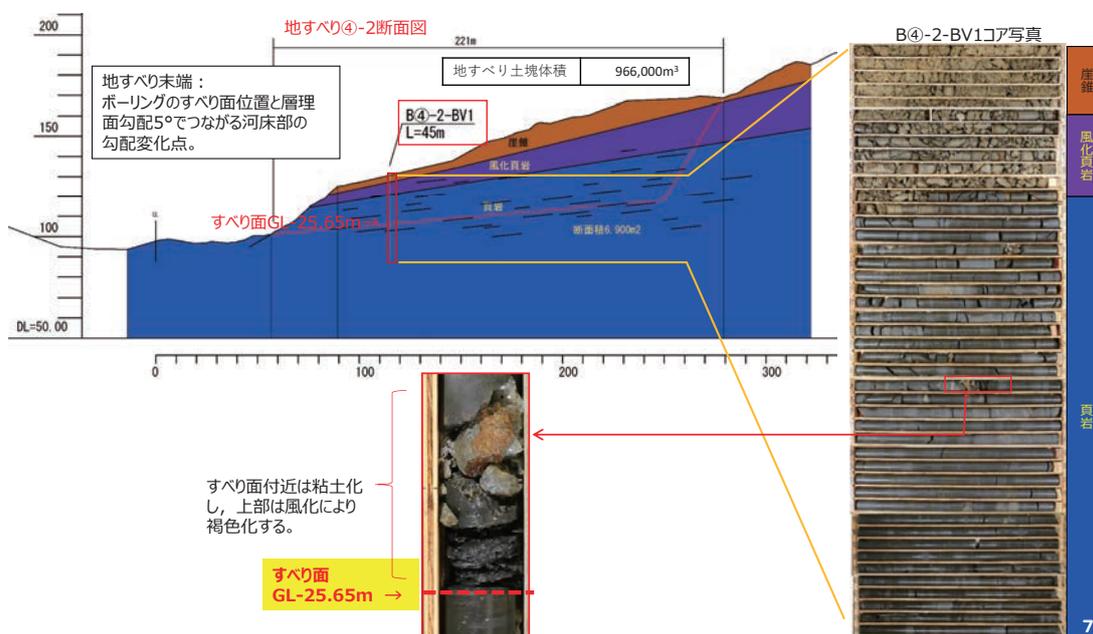
図10 地すべりブロック④-2 地質調査断面図

ボーリング調査の結果、すべり面は頁岩層内にある GL-25.65 (標高 111.95m) の粘土化し、上部は風化により褐色化した破碎部に決定。

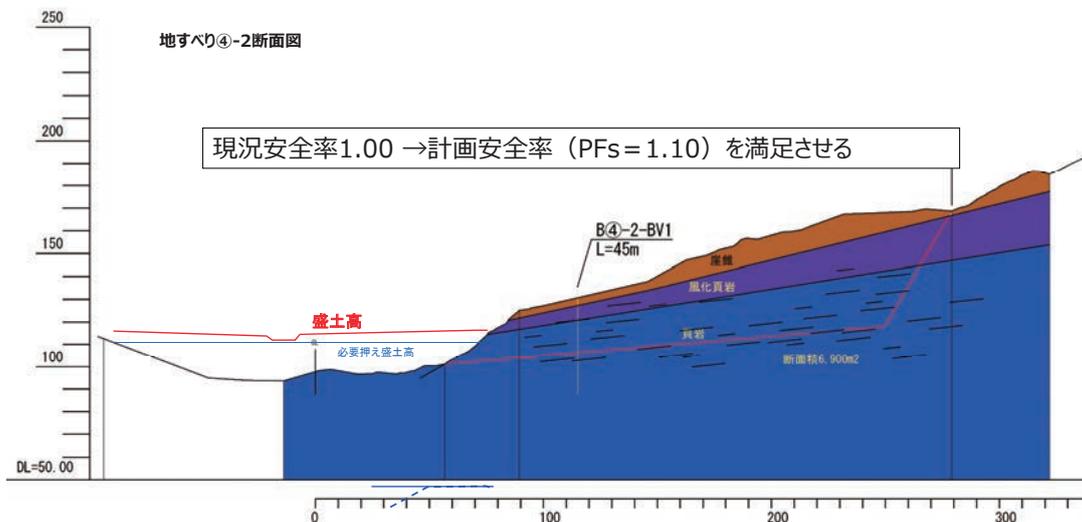
図11 地すべりブロック④-2 災害復旧計画横断面

地すべり④-2の計画安全率を確保し、かつ、現況河道の機能回復が図れる盛土工とする。

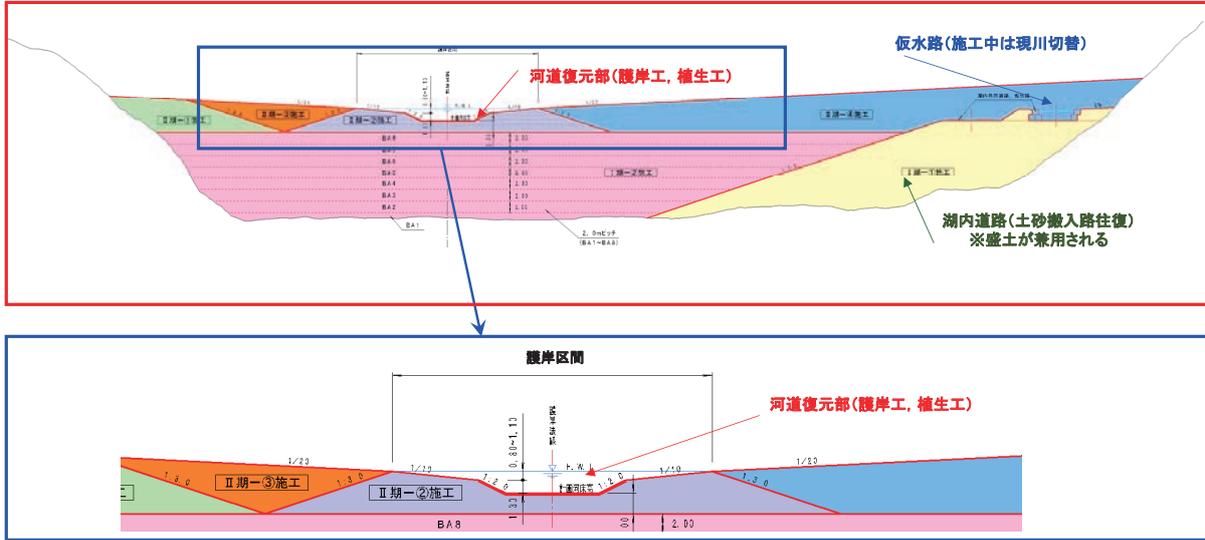
図 12 災害復旧計画 施工方法 (全体計画)

- 全体運搬土砂量約 326 万 m<sup>3</sup>、総延長約 2.3km。
- 他の災害復旧事業の発生残土を盛土材料として活用。

- 河道復元部の盛土については、河川として流水が流れる箇所であり、盛土材料が火山灰であることも踏まえ、盛土敷均しを実施する。
- それ以外の範囲については、整地のみとする。

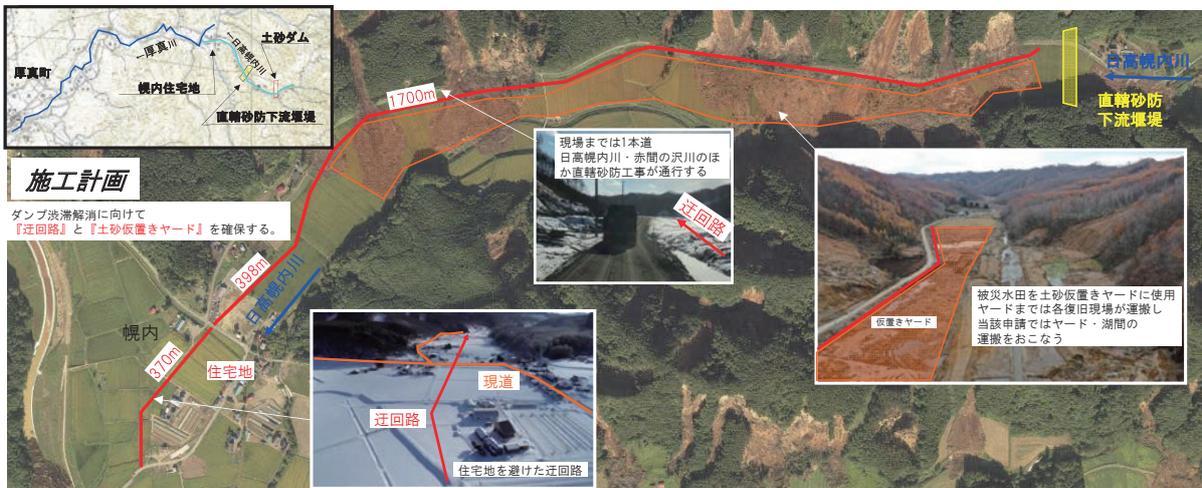
図 13 災害復旧計画 施工方法 (迂回路、仮置場)

- 全体運搬土砂量は約 326 万 m<sup>3</sup> と膨大なものであり、周囲に市街地を有することから土砂仮置きヤードや安全に交差可能な迂回路を設置する。
- 他の災害復旧事業の残土を活用することにより、他事業の土砂運搬距離が約 30km から数 km ~ 十数 km 程度に短縮され、速やかな復旧が可能になるとともに、土砂運搬車両による厚真町市街地の渋滞が回避できる。

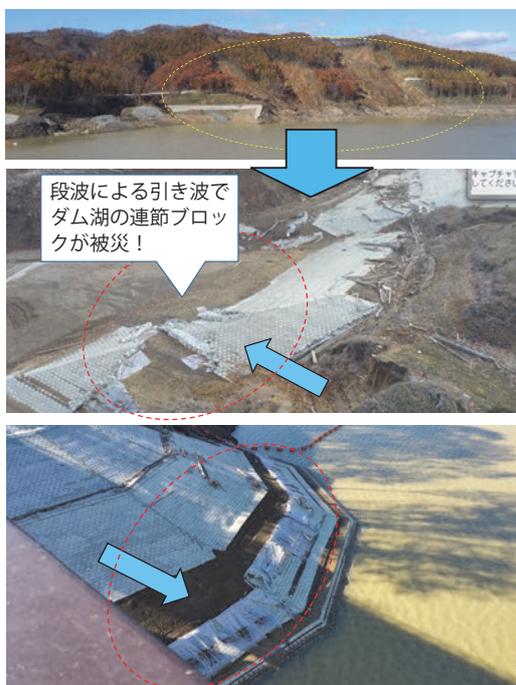
写真1 地すべり等による段波の痕跡

また、この地すべりや土砂崩壊の影響でダム湖内で段波が発生し、その引き波により連節ブロックが損壊したため、適用要綱第2・1「原形復旧」で申請した（写真1）。

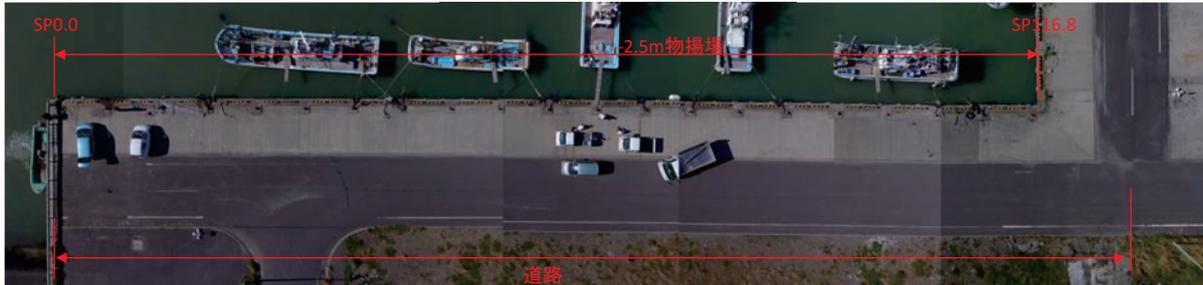
上部工の頭部変位が 5cm以上でエプロンの沈下及び空洞化が 3cm以上に該当。エプロンを取壊し、緊張の緩んだタイロッドと控え杭を撤去・再設置。再度矢板に緊張をかけ元の法線に戻し、エプロンを復旧する工法を採用。

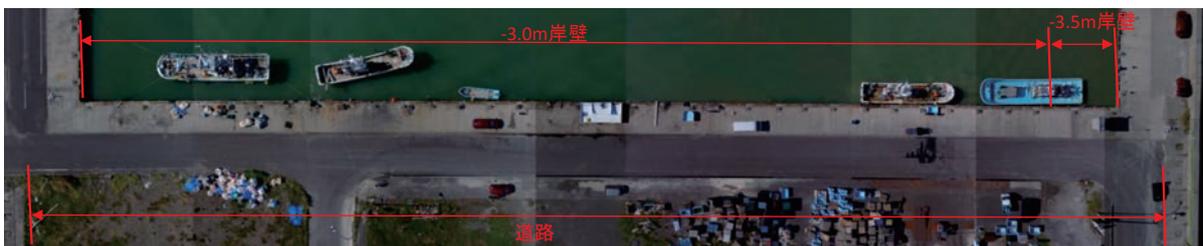
上部工の頭部変位が 5cm以上でエプロンの沈下及び空洞化が 3cm以上に該当。エプロンを取壊し、緊張の緩んだタイロッドと控え杭を撤去・再設置。再度矢板に緊張をかけ元の法線に戻し、コンクリートを打設する工法を採用。

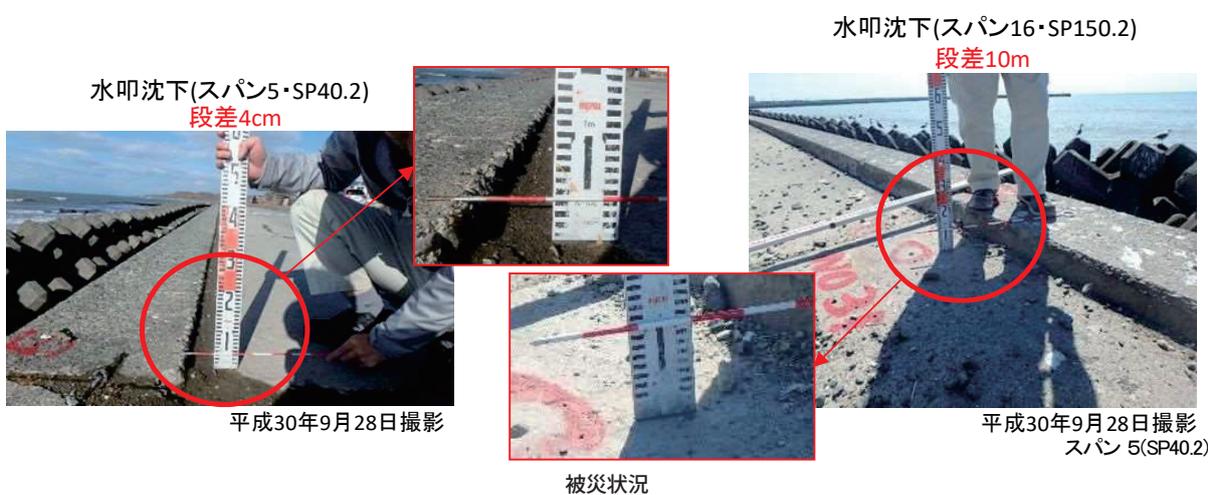
被災状況

上部工の頭部変位がなく天端被覆工の沈下及び空洞化が3cm以上に該当。天端被覆工を取壊し、路盤材を補足・転圧のうえ、コンクリートを打設する工法を採用。

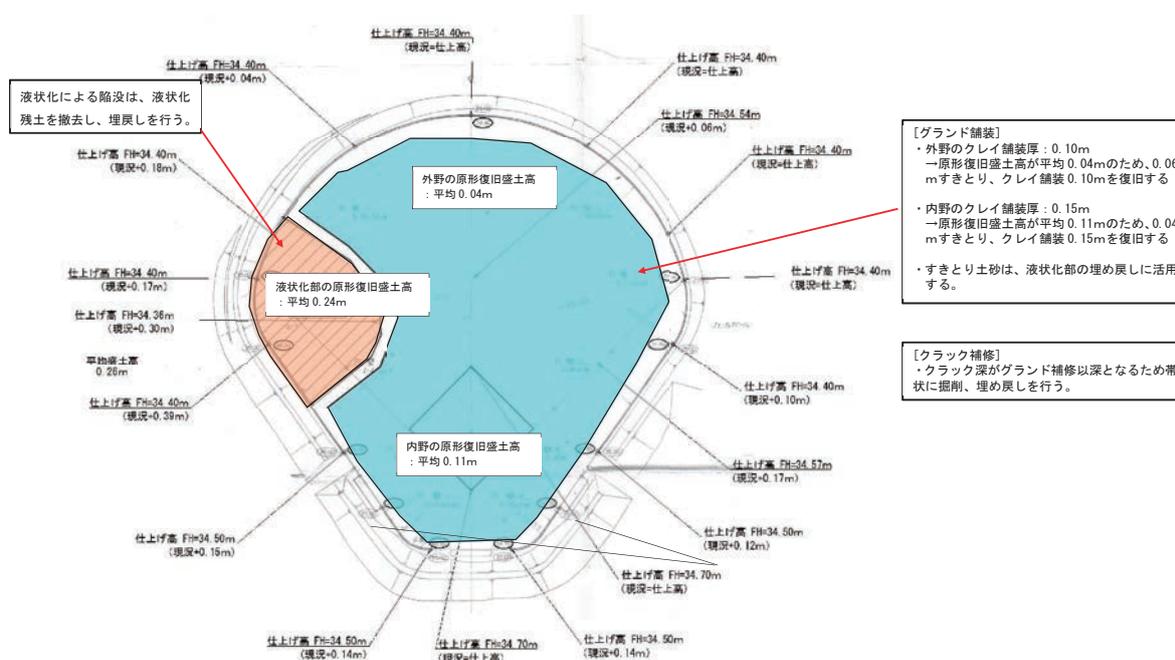
ときわ野球場の復旧平面図

グラウンドは、ライト側の一部を除き、全体的に沈下しているため、整備当初の仕上げ高まで造成を行い、クレイ舗装による原形復旧とした。舗装厚は、現況の舗装厚を把握し、当初と同様とした。

- ・外野のクレイ舗装厚：0.10 m  
→原形復旧盛土高が平均0.04 mのため、0.06 mすきとり、クレイ舗装0.10 mを復旧する
- ・内野のクレイ舗装厚：0.15 m  
→原形復旧盛土高が平均0.11 mのため、0.04 mすきとり、クレイ舗装0.15 mを復旧する

液状化による陥没は、噴砂を撤去し、すきとり土砂を活用して埋戻しを行うこととした。

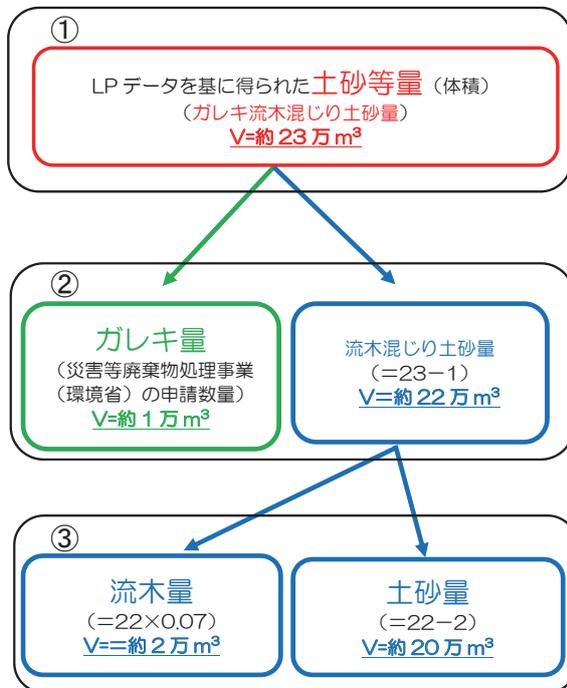
図5 土砂等量の分別

①土砂等：LPデータを基に得られた土砂等量（体積）  
※体積を重量に換算する場合は、1.8t/m<sup>3</sup>で推計  
する。

②ガレキ：災害等廃棄物処理事業（環境省）の申請  
数量を用いる。

③流木：河川災害のサンプル試験結果から得られた  
流木の混入率7%を用いる。  
(土砂等量-がれき量) × 0.07 = 流木  
※体積を重量に換算する場合は、0.8t/m<sup>3</sup>で推計  
する

土砂：土砂量等－がれき量－流木量

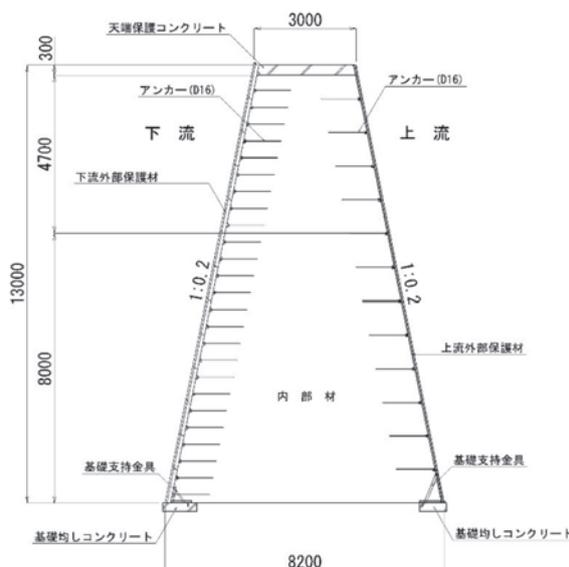
図5 INSEM-SBウォールの断面形状

毎に必要な砂防堰堤の諸元（堤高、堤長など）を決定しており、砂防堰堤の構造形式については、現地発生土砂の再利用が可能となる砂防ソイルセメントを基本として比較検討を行った結果、北海道での施工事例が比較的多いINSEM-SBウォールを採用することとなった（図5）。

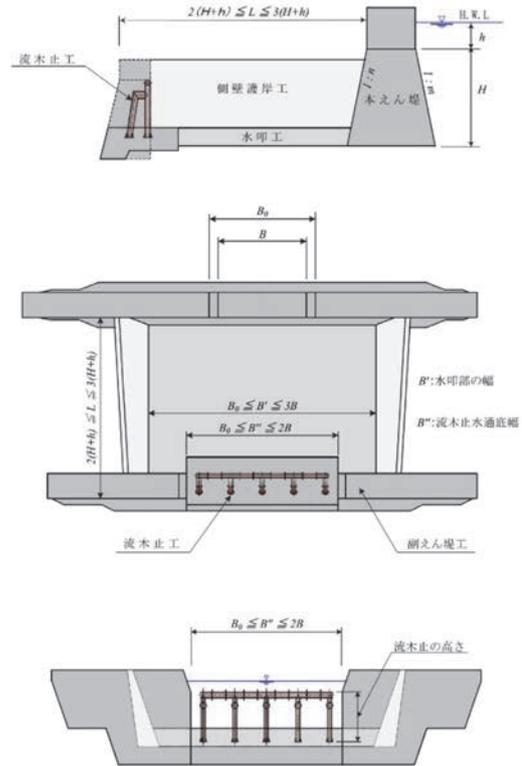
図7 副堰堤に設置した流木止工

は、前庭保護工に副堰堤を設け流木止工を配置する計画（図7）とし、オバウス沢川については、堰堤計画位置より下流で左右岸から支川の流入があることから、支川合流点より下流に単独で流木捕捉工を設置する計画とした。なお、副堰堤の堤体構造は本堤と同様のSBウォール構造として設計を行っている。

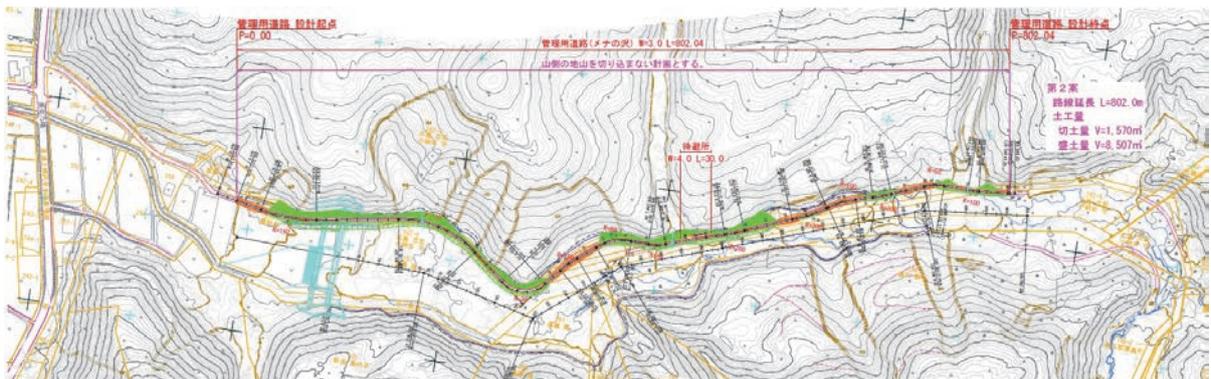
図8 メナの沢川砂防堰堤設置に伴う既設林道の付替 (L=802m)

溪床勾配が緩いシュルク沢川やヤチセ川、メナの沢川などでは、堰堤上流の堆砂範囲が広い為、付替道路の延長が非常に長くなった（図8）。また、付替区間の崩壊斜面の処理や、沢からの流水を受けるための排水処理等の新設等により、当初想定よりも補償工事費を大幅に増額する必要が生じた。

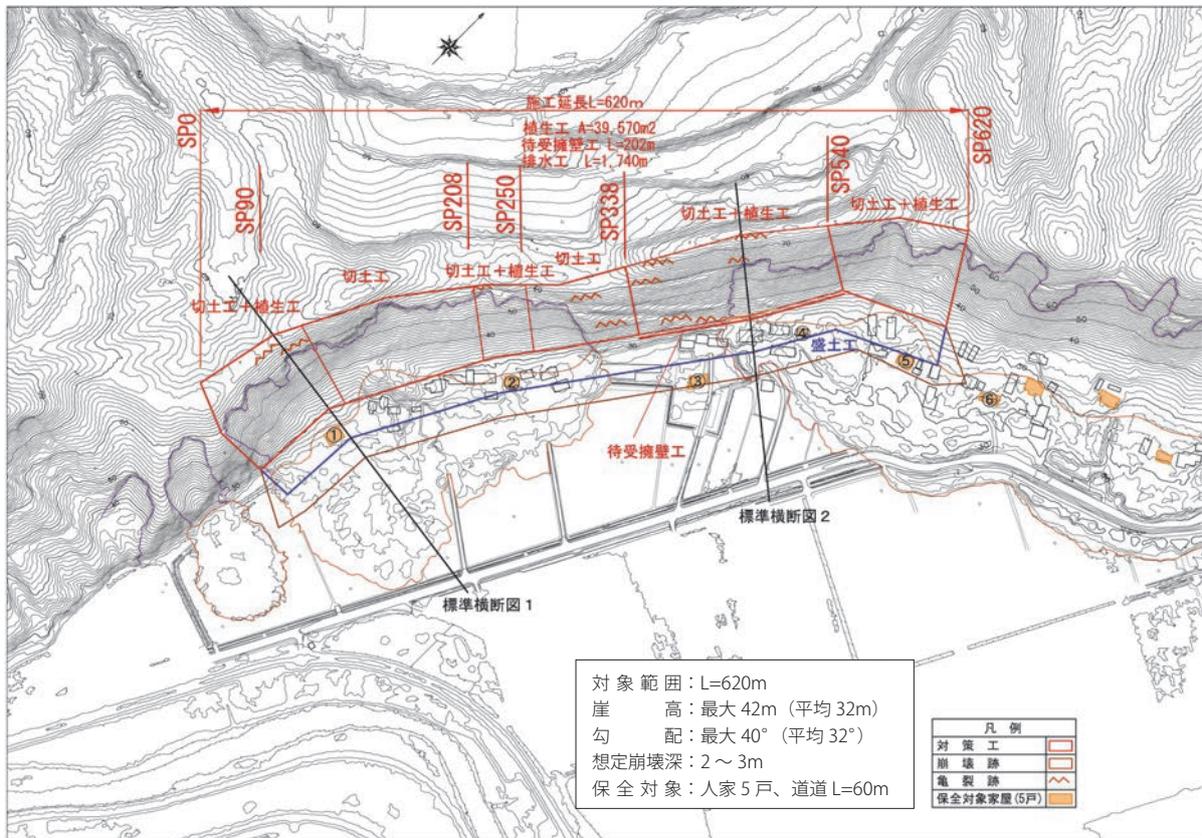
図10 対策工平面図（厚真町吉野地区）

当初、植生工と待受擁壁工を併用する対策工法で事業採択を受けていたが、地質調査の結果、擁壁部の地耐力不足が判明したことや斜面の凍結融解にも配慮し、切土整形後の斜面勾配が30°以上となる斜面は吹付法枠工、残りの斜面は植生工に工法を変更した。これにより、隣接する治山事業とも対策工法の整合を図ることが出来た。また、経済性の観点等から、切土整形工により生じた残土を法尻部に押さえ盛土として流用することとした。

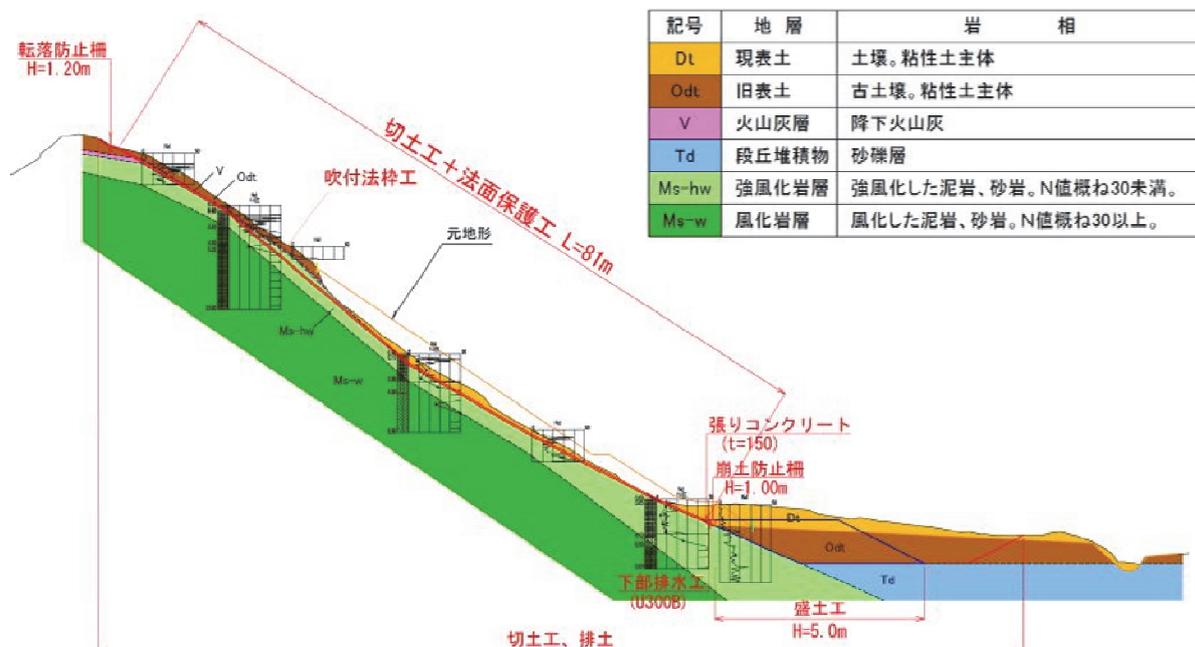
図 11 対策工横断面 (厚真町吉野地区)

- ・斜面上部の不安定土塊を除去する。  
(切土勾配は基岩上面に合わせる)
- ・斜面中部から下方の崩土を除去する。
- ・土砂除去後の斜面を植生により法覆し、風化侵食防止を図る。
- ・斜面勾配が 30° 以上の範囲に吹付法枠工を施し、崩壊の抑止を図る。
- ・崖尻付近に H=5m 程度、L=20m 程度の盛土をする。  
(現地発生土の利活用)

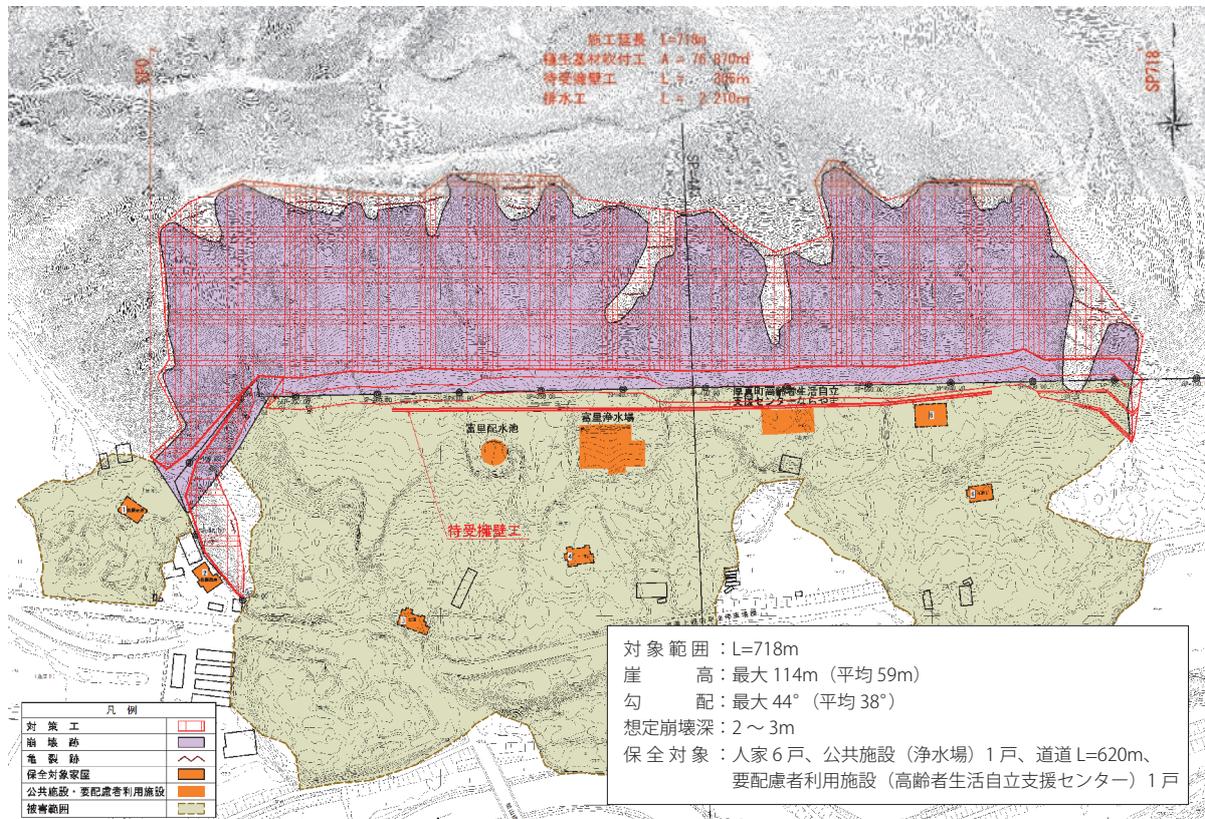
図13 対策工平面図（厚真町富里地区）

富里地区も吉野地区と同様に、当初は植生工と待受擁壁工を併用する対策工法で事業採択を受けていたが、地質調査の結果をもとに吹付法砕工及び植生工に工法変更を行った。吉野地区では、同一勾配での切土整形が可能であったことから、施工区間ごとに切土整形後の勾配30°を基準に法砕工と植生工を使い分けたのに対して、富里地区では崩壊した斜面の上部が急峻で整形が困難なため、斜面上部を法砕工、勾配30°未満の斜面下部を植生工として斜面の上部と下部で使い分ける設計とした。
