第5部

災害復旧工事実施状況

5-4 日高幌内川の復旧状況

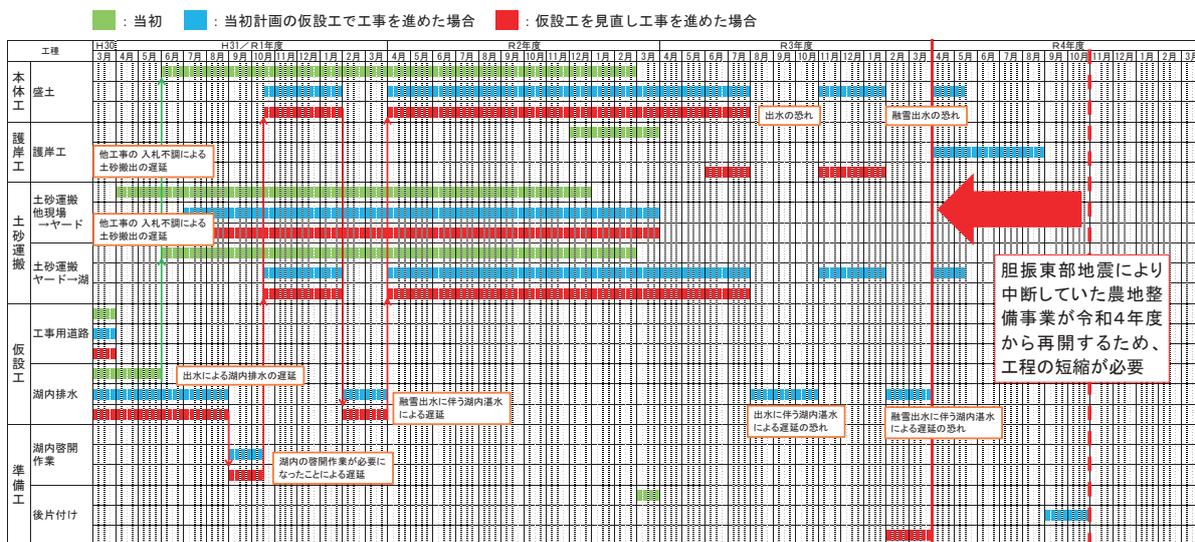
図1 全体工程検討表

当初想定（図1：当初）では、保留解除後すぐに工事用道路や湖内排水に着手する工程を計画していたが、「降雨によるダム湖内の排水の遅れ」、「新たに湖内啓開・倒木除去が必要となったこと」などに加え、出水期や融雪期には湖内湛水による作業中断の懸念もあり、完成には令和4年度まで必要なことが判明した（図1：当初計画の仮設工で工事を進めた場合）。

一方で、当該地域の農地は、胆振東部地震の影響により農地整備事業を中断し、土砂仮置場として借地しているが、被災地の早期復興には地域の主要産業である農業の再開が重要であり、令和3年度までに農地の返還が必要なことから、工事用道路の3車線化など土砂運搬の効率化により、令和3年出水期前に盛土工を完成するよう仮設工の見直しなどにより全体工程の短縮を図った（図1：仮設工を見直し工事を進めた場合）。

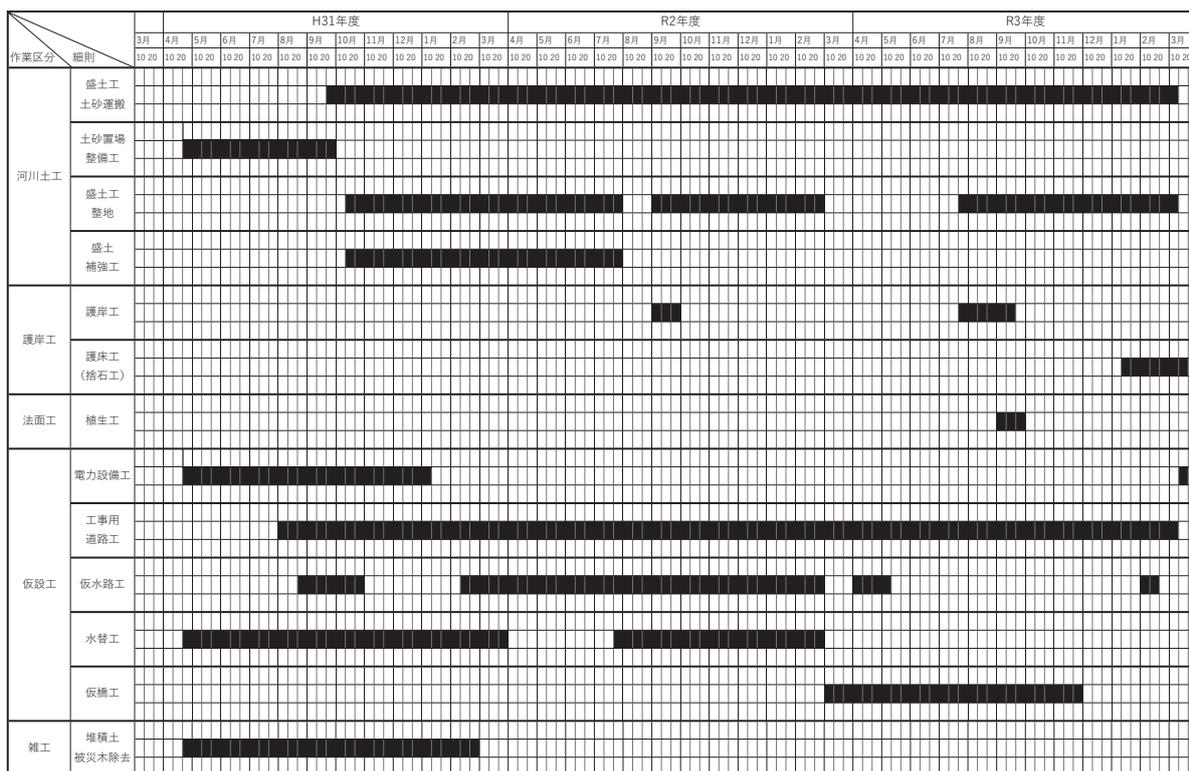
図2 実績工程表

図2に最終実績の工程表を示す。

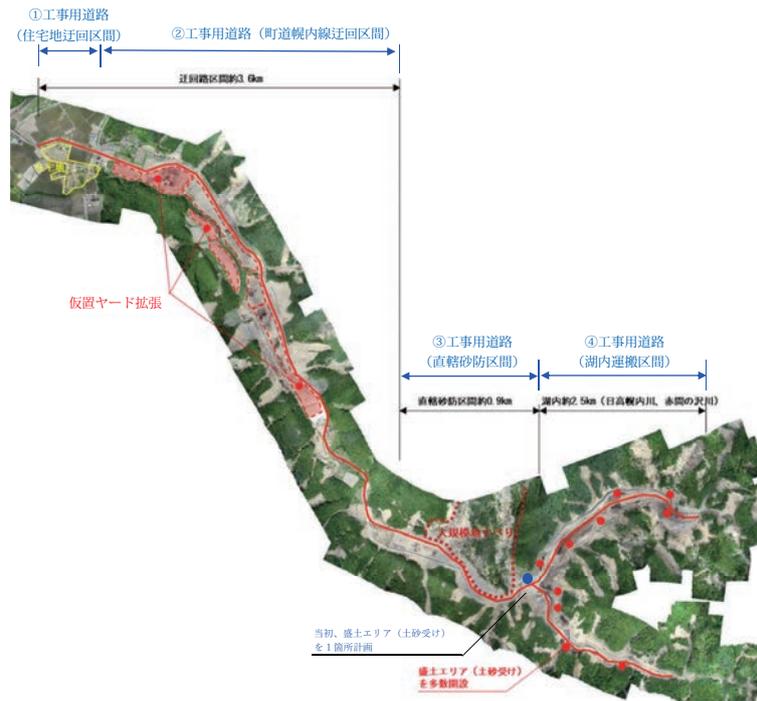
図3 工事用道路の位置図

工事用道路が必要となる区間は、厚真町幌内市街地を迂回するため道道上幌内早来停車場線の幌内橋付近を起点とし、被災した町道幌内線を迂回し直轄砂防事業箇所に至る区間3.6km（工事用道路①②）と直轄砂防事業区間0.9km（工事用道路③）及び湖内運搬区間2.5km（工事用道路④）であり、上記の条件に加え経済性も勘案し、複数工法を比較検討して整備を進めた（図3）。

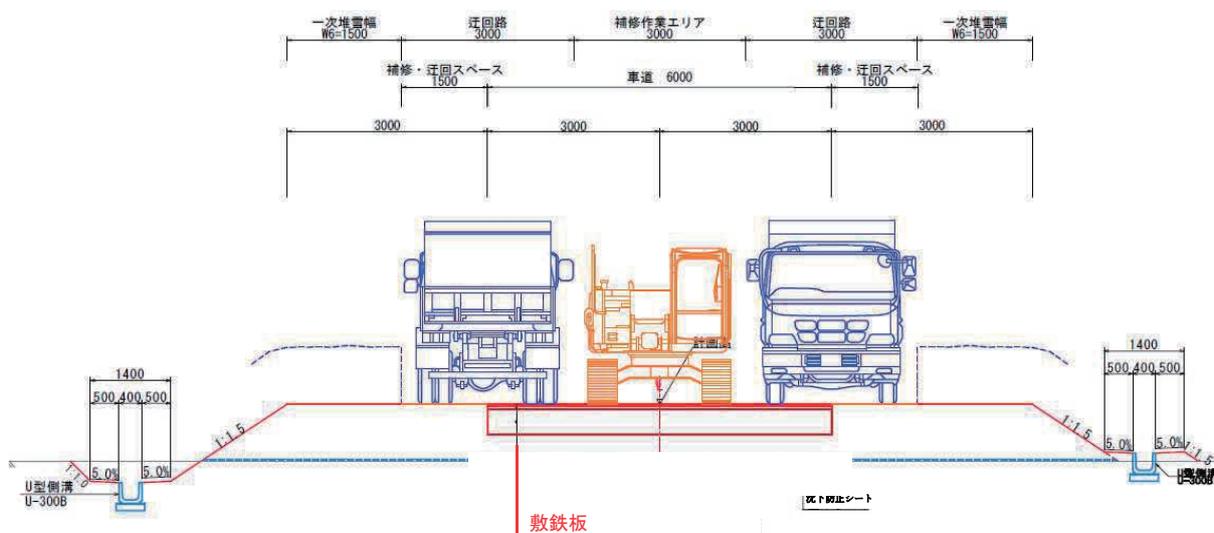
図5 変更後の工事用道路詳細図

工事用道路の除雪による隣接する農地への土砂等の飛散を防止するため、堆雪幅を設けることとし幅員を12mに変更するとともに、融雪水を排水処理するため路側に側溝を設置した（図4：実施断面）。堆雪幅を設置したことにより、運搬車両の通行を確保しながら補修作業が可能となり、工期短縮に大きく貢献した（図5）。

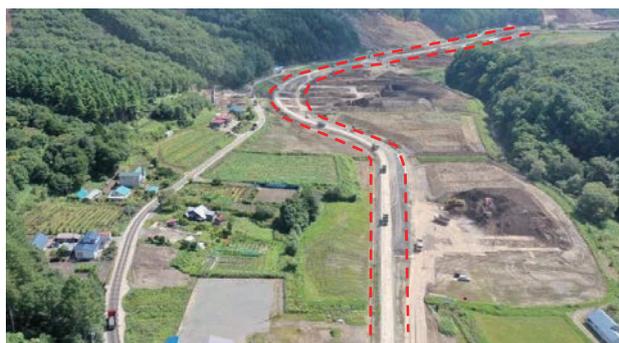
写真4 町道迂回区間の整備状況

町道幌内線は、道道上幌内早来停車場線から土砂ダムまでを結ぶ路線であるが、地震により大きく損傷を受けており、土砂運搬路として利用することが困難なことから、住宅地区間も含めて迂回路設置を申請し採択された（写真4）。

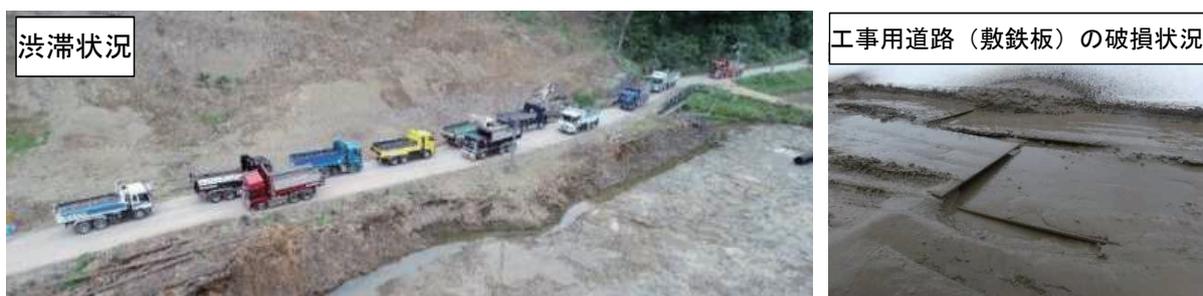
図7 渋滞状況と工事用道路の破損状況

当該工事用道路は、土砂仮置場に接続していることから、ダンプトラックのスムーズな出入りに留意が必要であり、2車線対面通行では右折待ちが生じるとともに右折車両の後方で渋滞が発生した（図7）。

また、敷鉄板でも降雨や凍結・融解、多数のダンプトラックの往来などにより、補修が必要になることから、ダンプトラックの通行を確保しながら補修が可能となる幅員構成が必要となることから、車線数を見直すこととした。

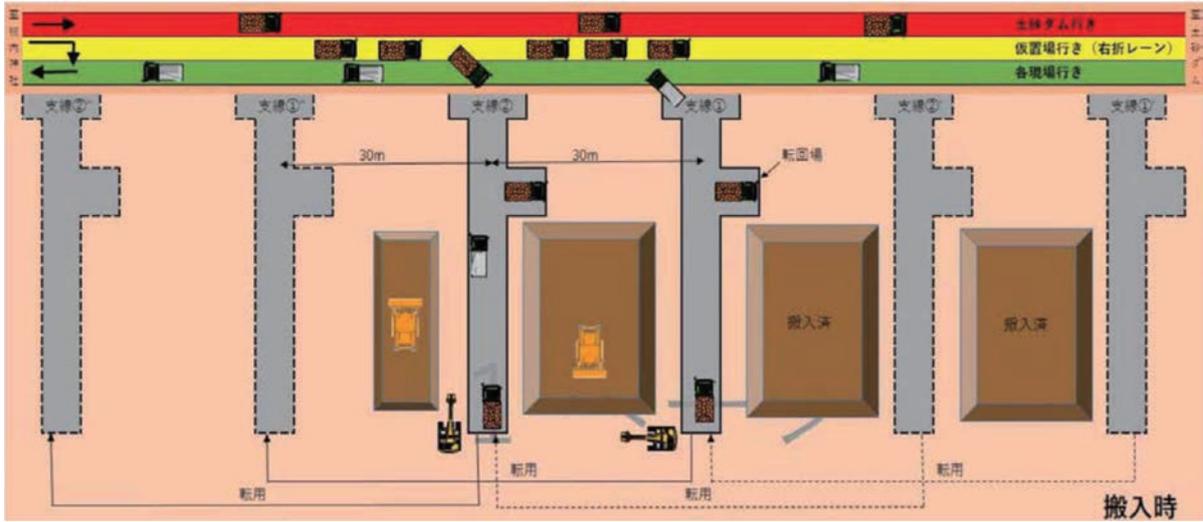
図8 3車線の運用模式図

3車線の工事用道路（図8、9）では、土砂を積んだダンプトラックは一番左側車線（赤車線）を走行し、搬入する土砂仮置場の手前で中央右折車線（黄色車線）にシフトすることにより、後続車両の速度低下や渋滞を回避することが可能になった。戻りのダンプトラックは右側車線（緑車線）を走行し、対向する右折車両の通行を優先することで、より一層の効率化を図ることができた。また、補修時にも対面通行が可能であり、土砂運搬車両に影響を与えずに速やかに補修作業を実施することができた。

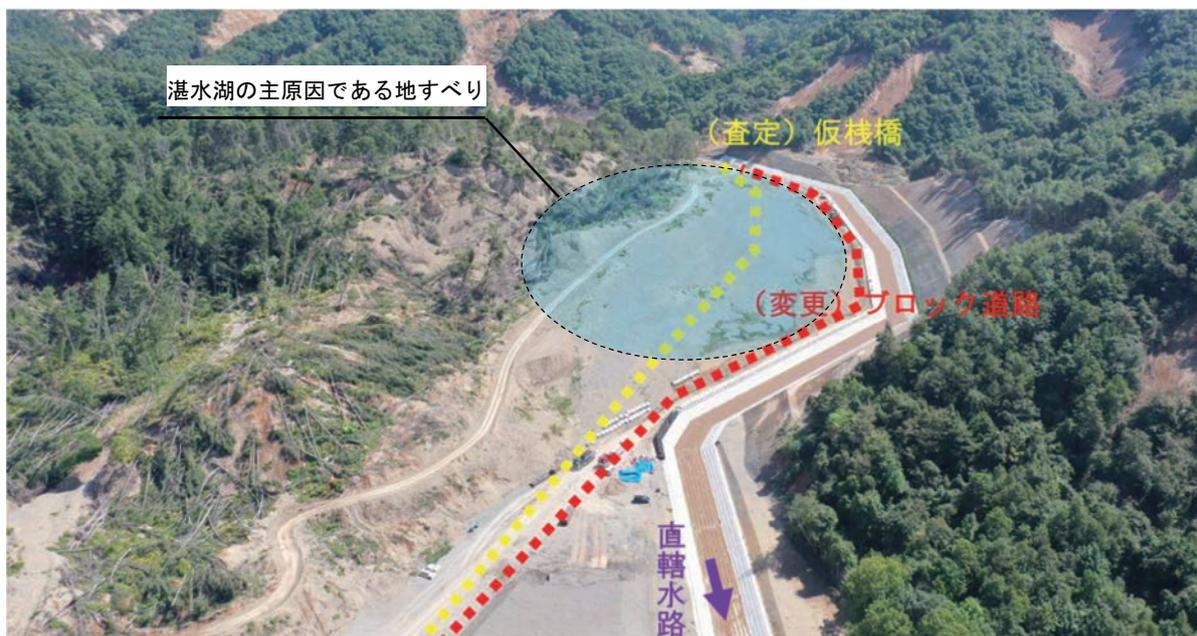
写真6 工事用道路（直轄砂防区間）

当初設計では、直轄砂防事業への影響を回避するため仮栈橋工法で工事用道路を整備する計画としていたが、直轄砂防流路工の計画が確定し（写真6）、経済的で施工性に優れたブロック積みによる工事用道路の設置が可能となったことから構造形式を変更するとともに、重ダンプトラックによる土砂運搬を行わなくなったことから、他の工事用道路と同じく幅員を8mに変更した（図10）。

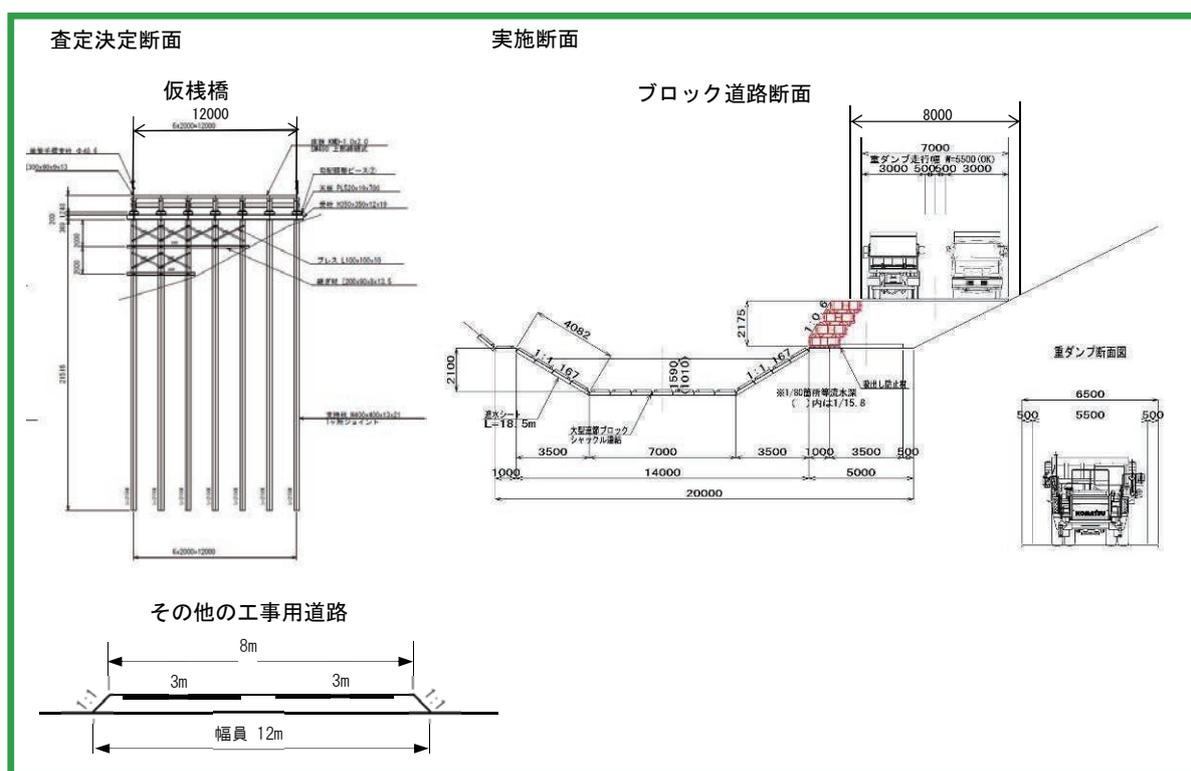
図10 工事用道路（直轄砂防区間内）の構造変更

- ・地すべり土塊に仮栈橋（2車線） → 水路脇にブロック積み道路（2車線）
 ※直轄により地すべりの範囲及び水路の位置が確定し、当初決定である仮栈橋より経済的な水路脇のブロック積みによる工事用道路の設置が可能となったため変更した。
- ・幅員 12m → 8m（前回協議の指摘6）
 ※積ブロック道路の変更に伴い、その他の工事用道路と同じ幅員としました。

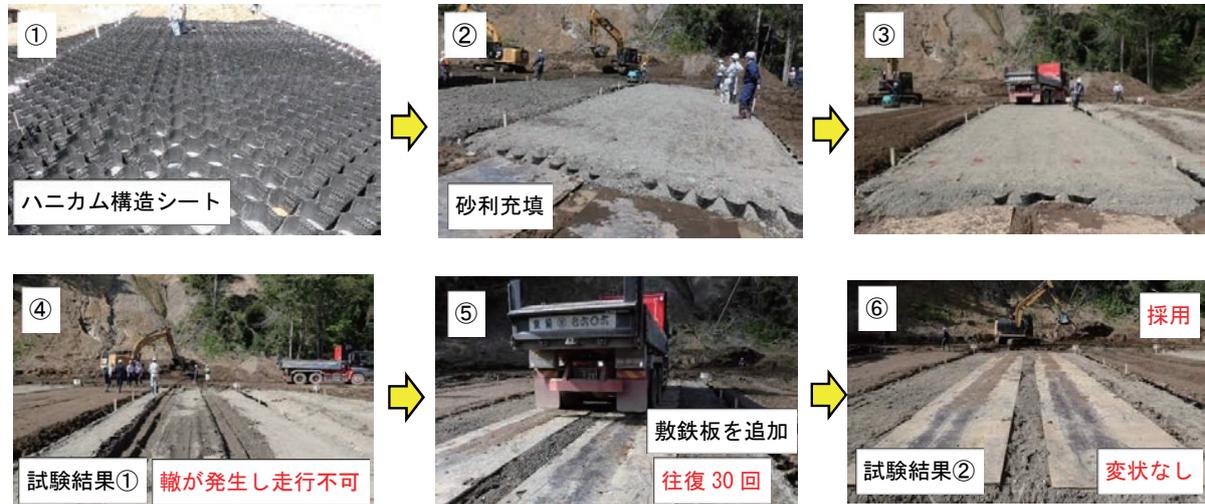
◆ 走行試験結果（ジオテキシート + 敷鉄板）

熊本災害や道内の湿地で実績のあるハニカム構造のジオテキシートを布設し走行試験を行ったが、想定よりも基盤は脆弱でありジオテキシート上に敷鉄板を併用しなければ走行が難しい状況であった。

湖内排水を進めたところ大量の倒木が確認され、その処理にあたり大型機械や搬出車両が通行する工事用道路が必要となり、湖内の崩土上に道路を構築する工法を検討したところ、置換工法よりも安価で施工性も優れた「ジオテキシート+敷鉄板設置」工法で工事用道路を設置することとした（表3）。

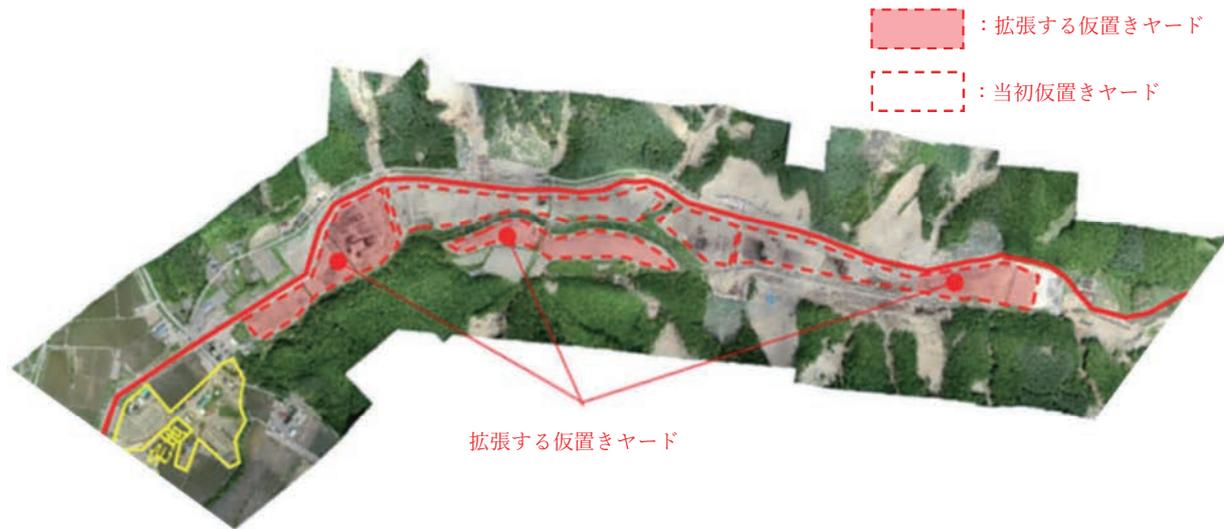
図11 土砂仮置場の拡張

上述した「降雨によるダム湖内の排水の遅れ」などにより、各災害復旧工事から土砂ダムへ直接運搬が可能となる時期が遅れたため、仮置場の拡張による土砂受け入れ可能量の増大が必要となった。また、当初は被災していない農地を借地し仮置場とする計画であったが（図11）、仮置場の拡張に伴い、被災した農地の崩土及び被災木の撤去を当該災害復旧事業で実施することとし、農地災害復旧工事は廃工とした。

仮置場への土砂搬入は、令和元年5月から翌年3月まで続き、約72万m³を受け入れた。その後、令和2年度から3年度まででダム湖への搬出を終え、令和4年度からの農地整備事業の開始に間に合わせる事ができた。

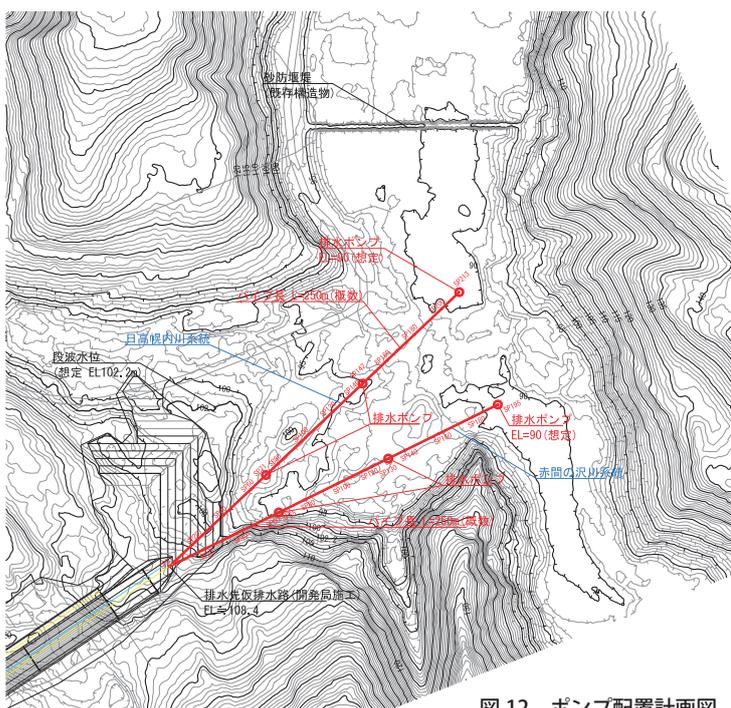
図12 ポンプ配置計画図

次に現地条件から、排水開始時は排水先となる直轄排水路の近傍に排水ポンプを1台設置し排水が可能であるが、排水が進むと水面が低下するとともに吸水面が遠くなることから、ポンプを直列に接続し、中継排水を行うことで対応することとした。なお、水位の低下により日高幌内川と赤間の沢川の二股地形に沿って水面が分割することから、ポンプを2台配置して2系統の排水路を確保した(図12)。

ポンプの実揚程は20m (EL110.0～EL90.0m)あり、直管部と曲管部などの損出水頭も加えた全揚程は24.57mとなり、口径φ350mm、吐水量 $24\text{m}^3/\text{min}$ のポンプ3台を直列に接続し、送水パイプ延長が250mにおよぶ2系統の仮設排水設備を設置した。

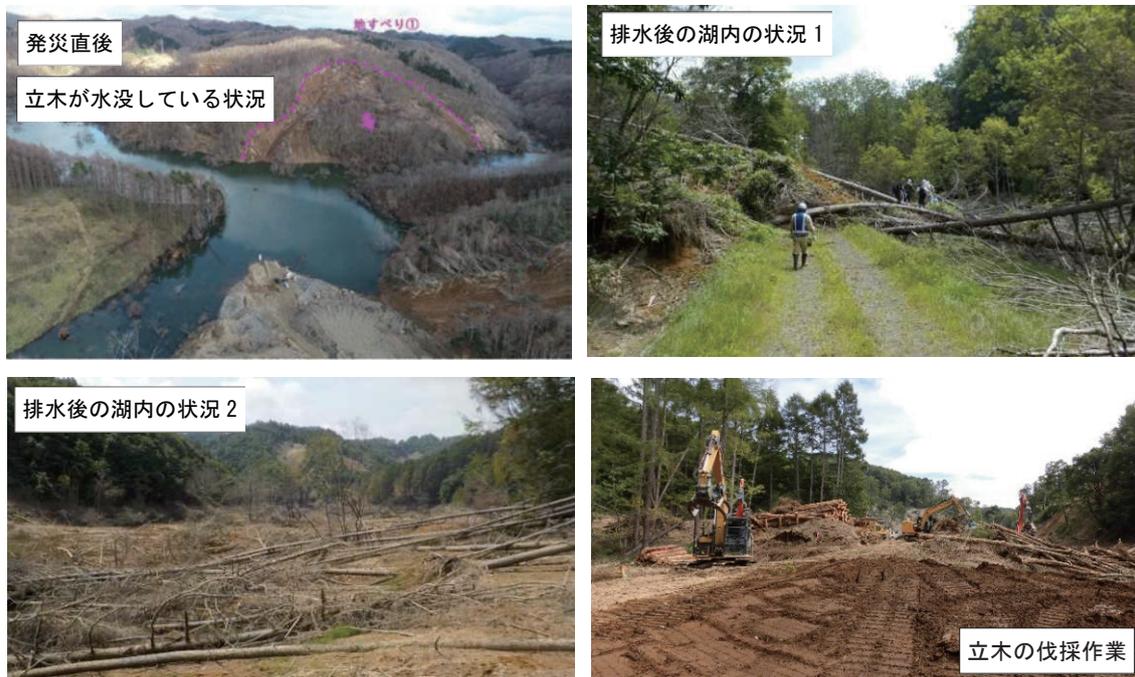
写真9 湖内の状況

査定決定時、湖内にある立木及び倒木が長期間水没することにより腐敗し、湖内啓開及び倒木除去などが不要と判断していたが、湖内排水が完了した結果、立木及び倒木が腐敗しておらず、工事着手にあたり啓開作業及び倒木や立木の除去が必要となった（写真9）。

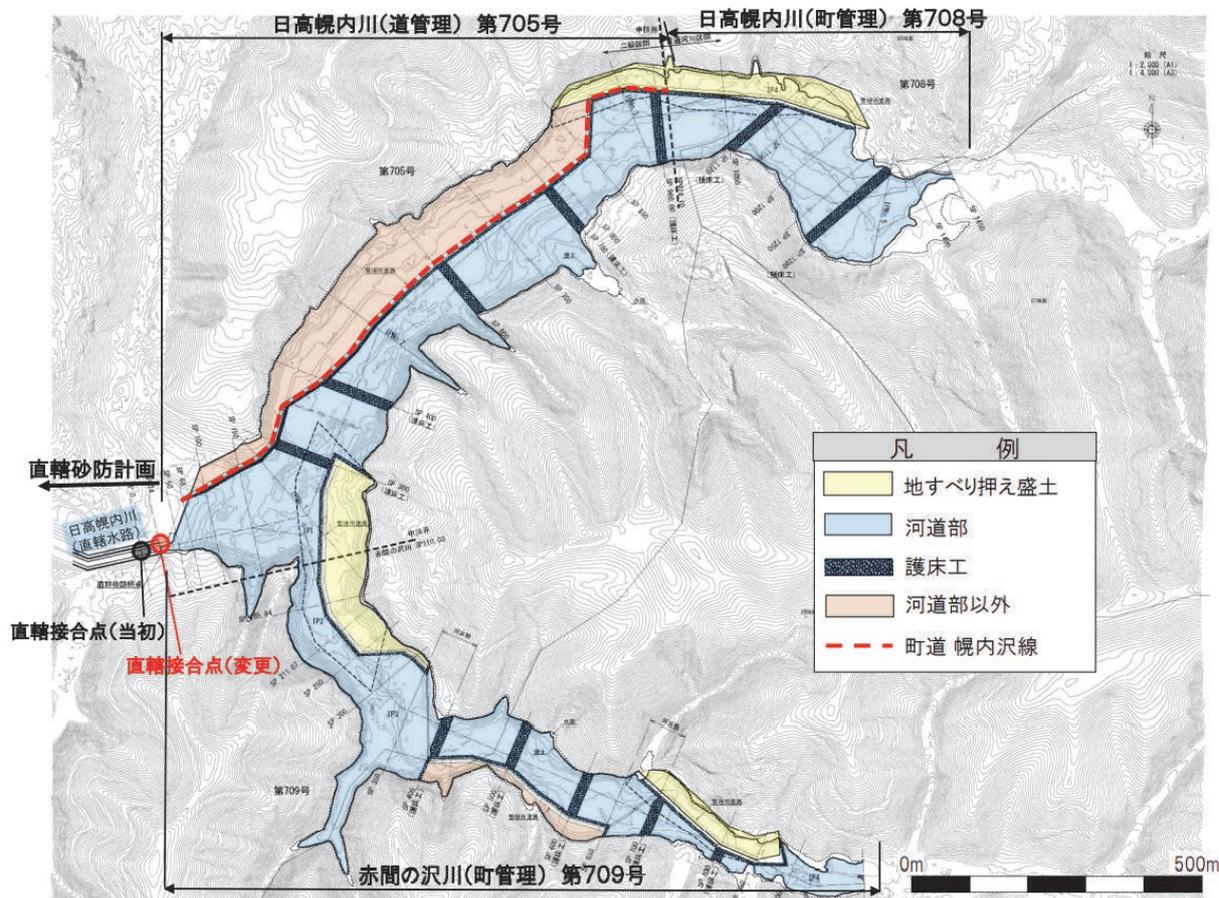
平面図

当初（査定決定）では、当該事業の河道を下流側の直轄砂防計画（特緊）の砂防流路工に接続することとして河川断面などを設定していたが、直轄砂防計画（特緊）の確定に伴い、当該事業の河道は自由水面を許容できることとなり、川幅などに制限がなくなったため、経済的となる河川断面などに見直し、盛土量を削減した河道計画に変更し、令和3年3月17日に大臣同意を得ている。

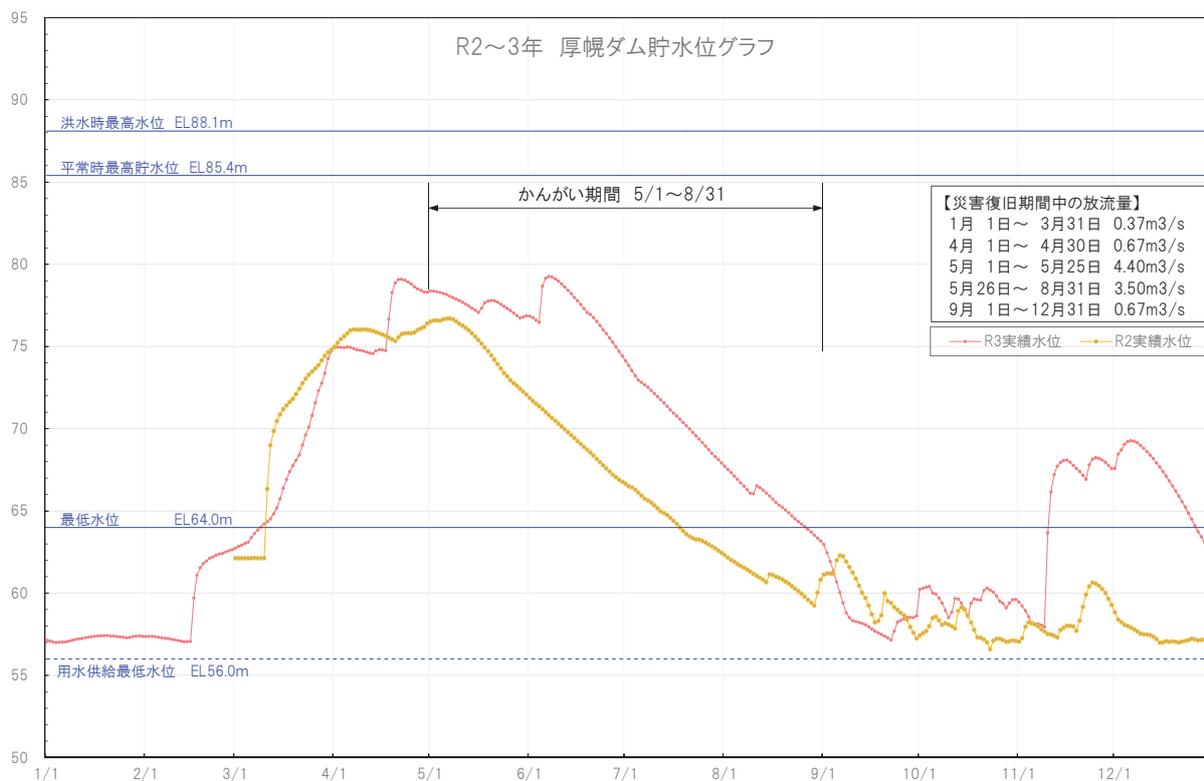
図1 厚幌ダム貯水位グラフ

- ・崩土除去にはダム湖内に水没した旧道道や旧林道を工事用道路として利用した。特に厚真川を渡っていた旧林道橋やその付近の旧道が低標高（EL59.0付近）であるため、かんがい期以降は貯水位を同標高以下に下降させ、災害復旧工事の工事用道路として活用した（写真2）。
- ・各年度の工事終了後、かんがい用水を徐々に貯留する計画としていたが、令和2年は3月上旬、令和3年は2月中旬に、降雨と融雪出水による急激な貯水位上昇（図1）で工事用道路が水没し、工事の一部を次年度工事とした（写真3）。

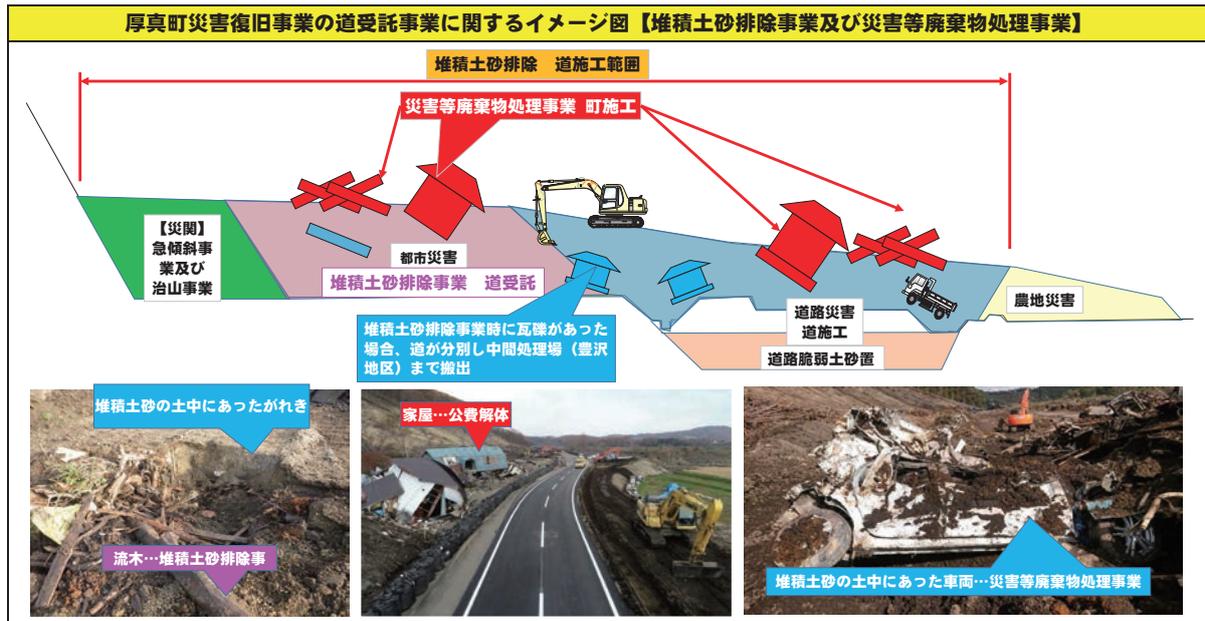
図1 道受託事業に関するイメージ図

土砂等の中には、がれきや流木が混在しており、地表に見えている範囲のがれきを町が公費解体・災害等廃棄物処理事業で処理し、土中については、受託した道が分別した（図1）（表1）。

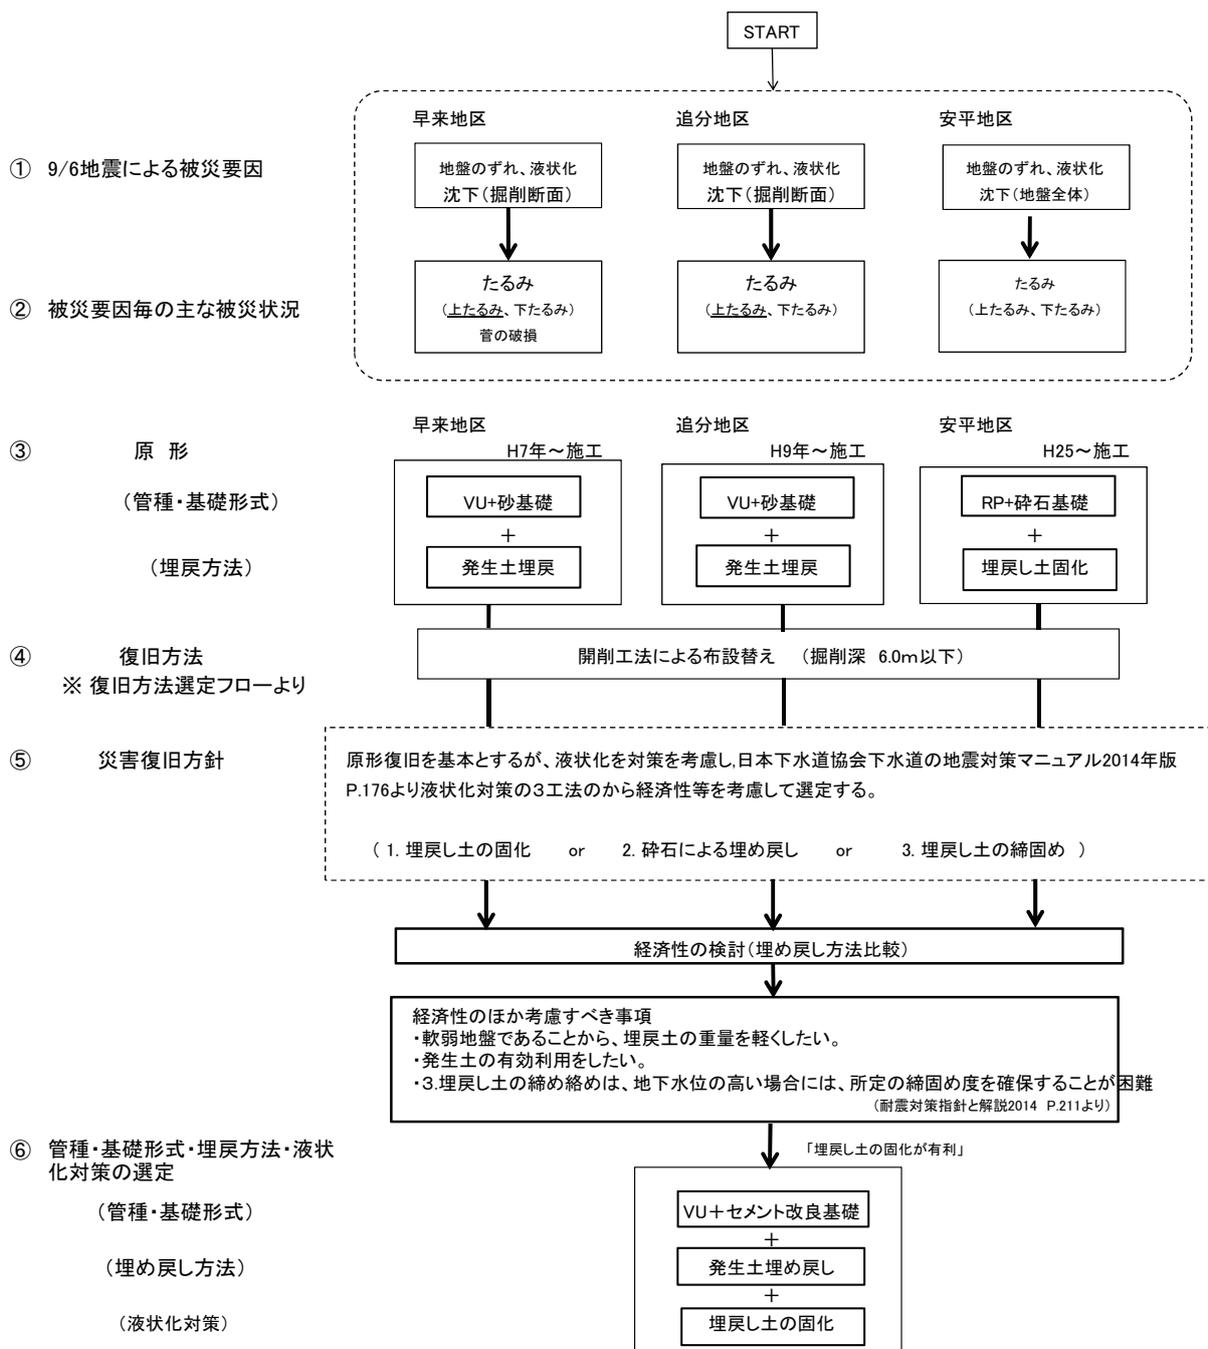
図 1 管種・基礎形式および埋め戻し方法の選定フロー

被災の状況を踏まえ、復旧方法、管種・基礎形式、埋戻し方法等は、原形復旧を基本とし、町毎に「下水道の地震対策マニュアル」等を基に作成した「災害復旧方針・方法」に従い決定した。

以下に、安平町の「災害復旧方針・方法」(資料1)及び「下水道管路災害復旧方法選定フロー」(図2)を示す。災害復旧工事は、査定終了後から順次着手し、全箇所を令和2年度までに完成することができた。

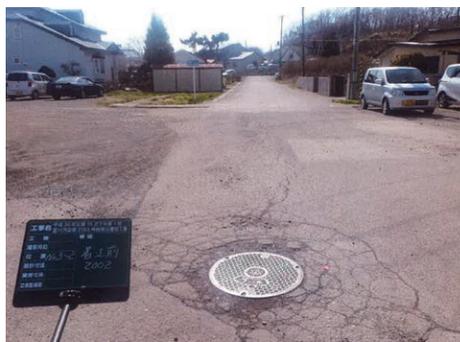
着工前（マンホールひび割れ）（H31.4.20 撮影）

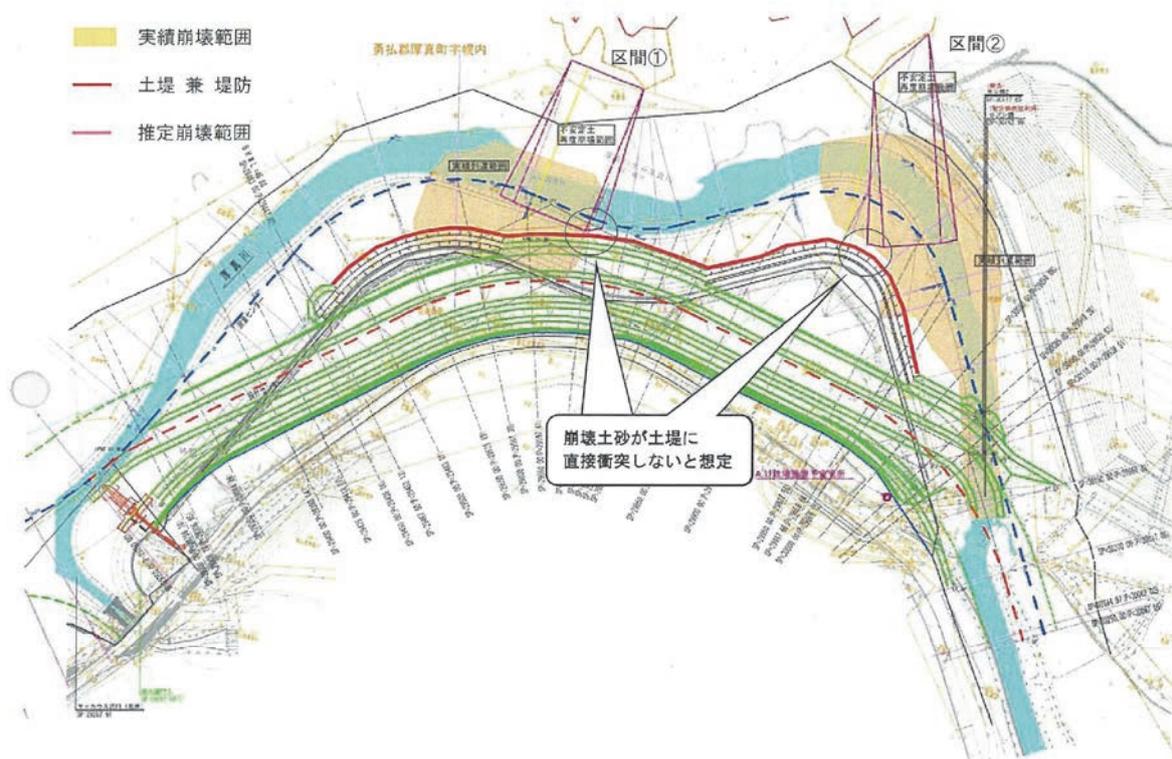
図4 土留め工（土堤）及び新河道

このことから斜面对策工が必要となる範囲が広がったため、改めて①斜面对策②土留め工（擁壁）③土留め工（土堤）の三案で比較検討を行った結果、既設堤防を土堤及び新河道の堤防として活用できる位置に新たな河道を計画することとした（図4）。流下能力については現況流下能力と同等となる断面で新河道を計画し（図5）、護岸工については現況河道で施工されていた連節ブロック工による法面保護として設計変更を申請した。

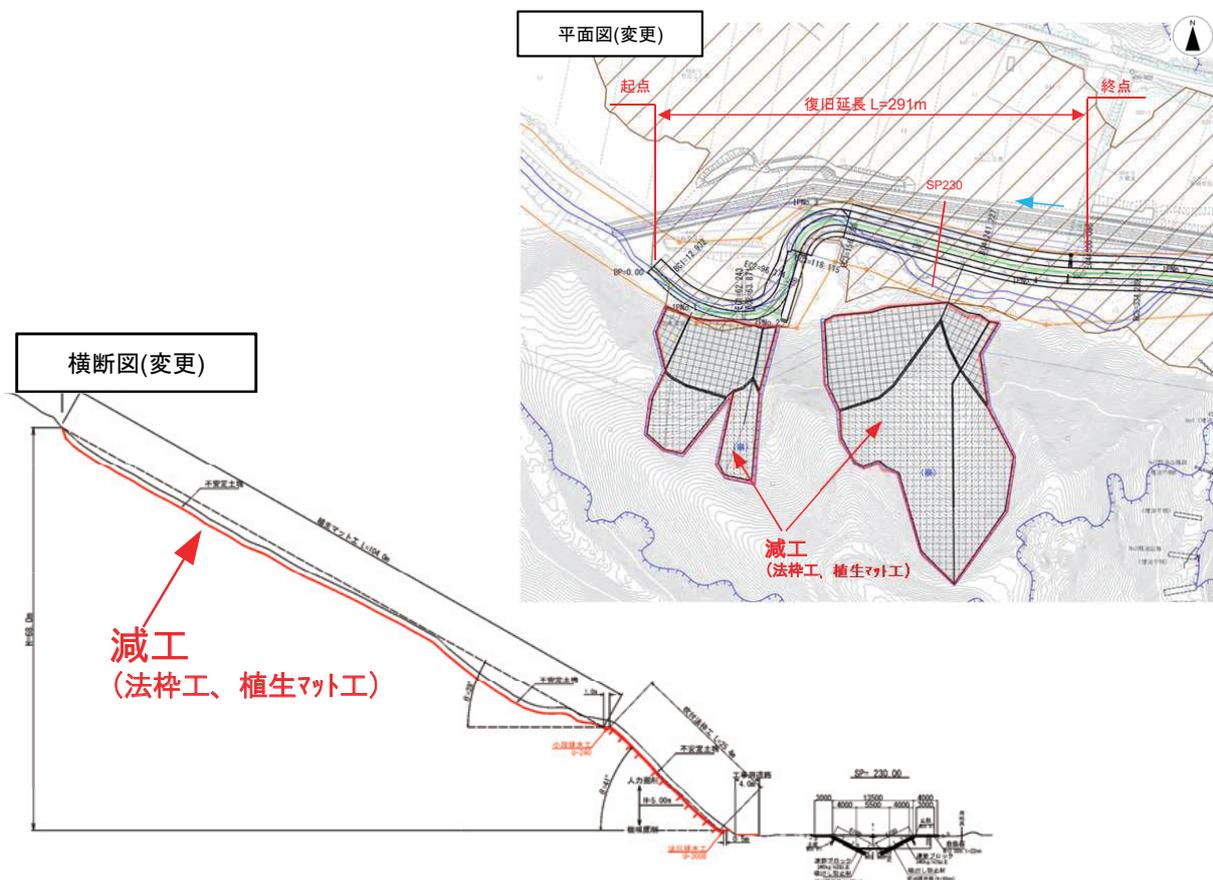
図6 斜面对策工の減工

山腹に残存する不安定土塊の対策工について、産業振興部林務課と協議を進めていく中で、当該斜面において治山事業による対策工実施が確定したため、災害復旧事業による斜面对策工は減工して設計変更を申請した（図6）。

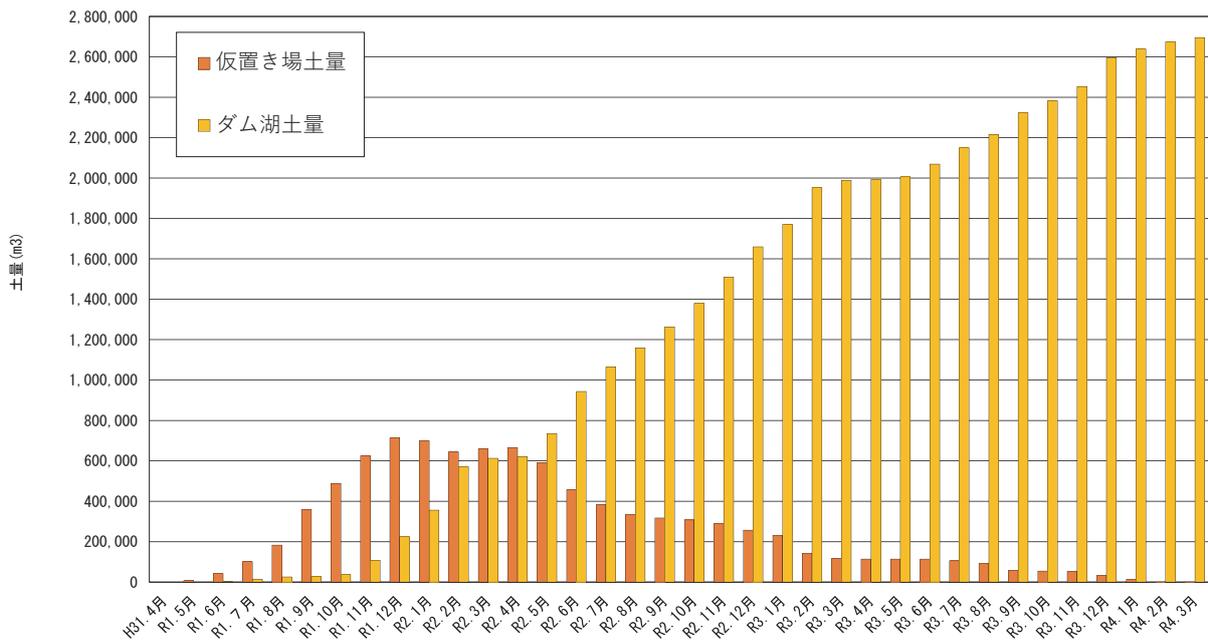
図3 仮置場と土砂ダムの土砂運搬実績

令和2年5月からは土砂ダム水没の後始末も終わり、災害復旧工事から土砂ダムへの直送と仮置き場から土砂ダムへの運搬が本格化し、同年6月には日最大運搬台数1,872台を記録した。

厚真町市街地方面からの土砂の運搬は令和3年1月までで終了し、引き続き厚幌ダムからの土砂運搬や運搬路の路体盛土等の撤去と運搬を令和4年3月までに終了することができた。土砂ダムの埋め立ての総運搬土量は約270万m³、総運搬台数はダンプトラック1台5m³で換算すると約54万台となり、壮大なプロジェクトは無事に終了した。
