平成30年

北海道胆振東部地震

公共土木施設災害復旧事業記録誌

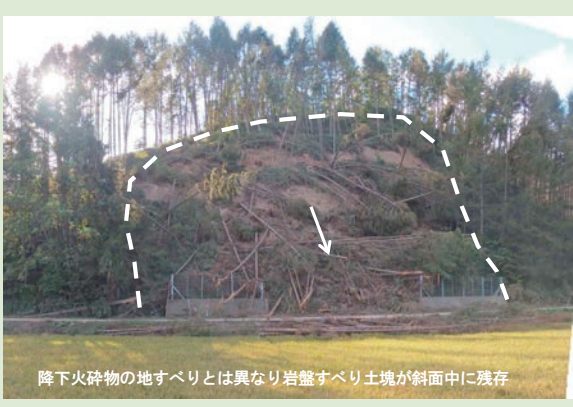
<p style="text-align: center;">降下火砕物の地すべりとは異なり岩盤すべり土塊が斜面中に残存</p>	<p>【岩盤すべり形態】 泥岩より構成された斜面で発生した岩盤すべり。主に層理面に沿ってすべり面が発生した流れ盤の岩盤すべり。発生規模は、長さが数十m~1000mを超えるものも確認されている。</p>

<p style="text-align: center;">岩盤すべり概念図</p> <p>【岩盤すべり要因】 すべり面は、泥岩中に形成。岩盤すべりは流れ盤構造を成す斜面で発生。 層理面に沿った不連続面が形成されていることから、地震動により緩みが生じることで不安定化したものと推察。</p>

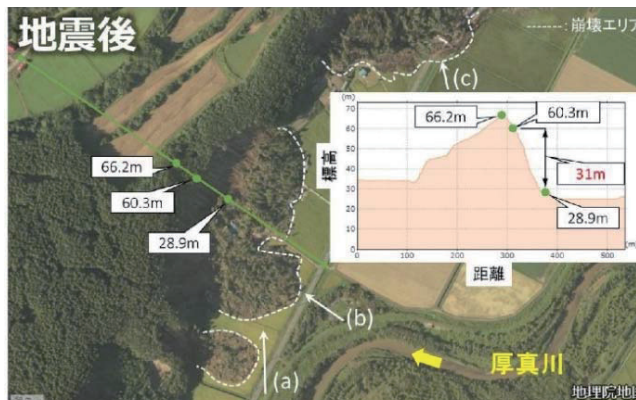
図 3-1 吉野地区の斜面崩壊の状況と地形情報（国土地理院地図に加筆）
出典：参考文献 1

斜面崩壊の形態は、崩壊面には明瞭な谷部は確認できず、崩壊面は一様な勾配であり、前述した平滑型斜面に分類される（図 3-1）。また、崩壊面には崩壊土砂による擦過痕と考えられるものがあり、崩壊土砂は比較的速い速度で流下したと推察される（写真 3-4(b)）。なお、流下した土砂は、堆積年代や風化程度が異なる降下火砕堆積と黒ボク土で形成されていた（写真 3-4(c)）。崩壊土砂の先端部には水田が隆起している箇所があり、一部地盤内に潜り込むような挙動をした可能性がある（写真 3-5）。

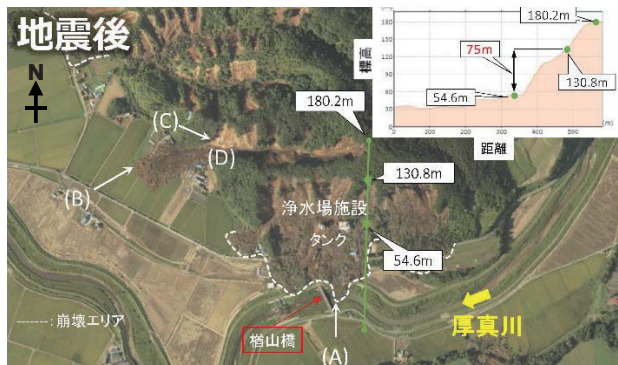
富里地区では、厚真川右岸の丘陵部の斜面が崩壊した。浄水場の北側斜面で発生した崩壊により、流下した土砂が浄水場施設や周辺の住宅を巻き込み、甚大な被害が発生した。崩壊土砂は厚真川まで到達し、橋の上流側で河道閉塞が発生した。

図 3-2 富里地区の斜面崩壊の状況（国土地理院地図に加筆）
出典：参考文献 1

斜面崩壊の形態は、浄水場の北側斜面は平滑型斜面に分類されるが、遷急線直下から斜面崩壊が発生して明瞭に尾根筋が残り（図 3-3）、更に北側の斜面で谷型斜面に分類される斜面崩壊が発生し、土砂が流下した。崩壊深度も深い傾向にあることから（写真 3-6(C)）、集水性の高い谷地形に厚く堆積したテフラ層が強震動により崩壊し、水田まで多量の土砂が流下しており、到達距離は約 200m に達した（写真 3-6(B)）。遷急線よりも上部には、テフラ層と黒ボク土が堆積していることが確認できる（写真 3-6(D)）。更に北側のエリアでは、広範囲にわたって同様の斜面崩壊が多く発生していた（写真 3-7）。

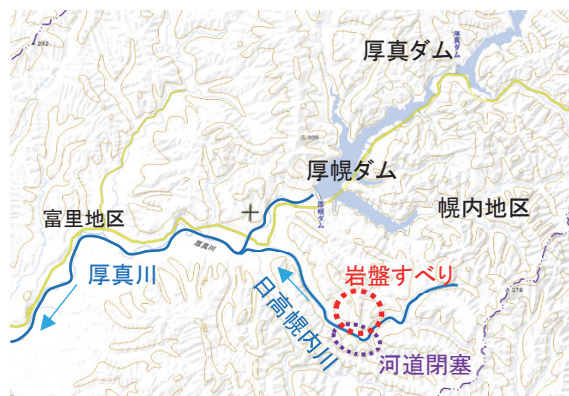
大規模な岩盤すべりは、幅約400m、長さ約800m、厚さ約50mの土塊が約350m移動し、日高幌内川を約1,150mの長さにわたりせき止め、河道閉塞して巨大な湛水域が出現した。この大規模な岩盤すべりは、泥岩層内部にできたすべり面（中新世軽舞層の泥岩シルト岩互層の層理面）において、崩壊したと見られている。

図 3-4 幌内地区の調査地点の詳細

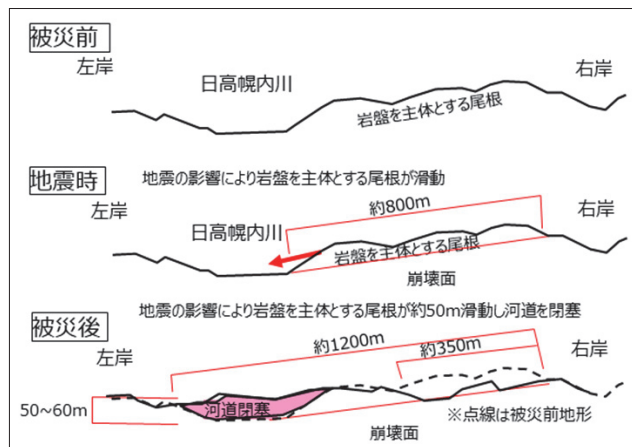
- ・他の地域に比べて震源に近いこと（5～10km 圏内）から、地震による強震動が影響した。
- ・移動土塊は、地震前には顕著な地すべり地形が判読できない尾根で発生していたが、移動土塊は砂岩泥岩互層で、基盤の地質構造は、移動方向（南側）に対して約10°以下の流れ盤であり、岩盤中のすべり面はこの地質構造に規制された流れ盤の形状であった。

図 3-6 日高幌内川横断面図

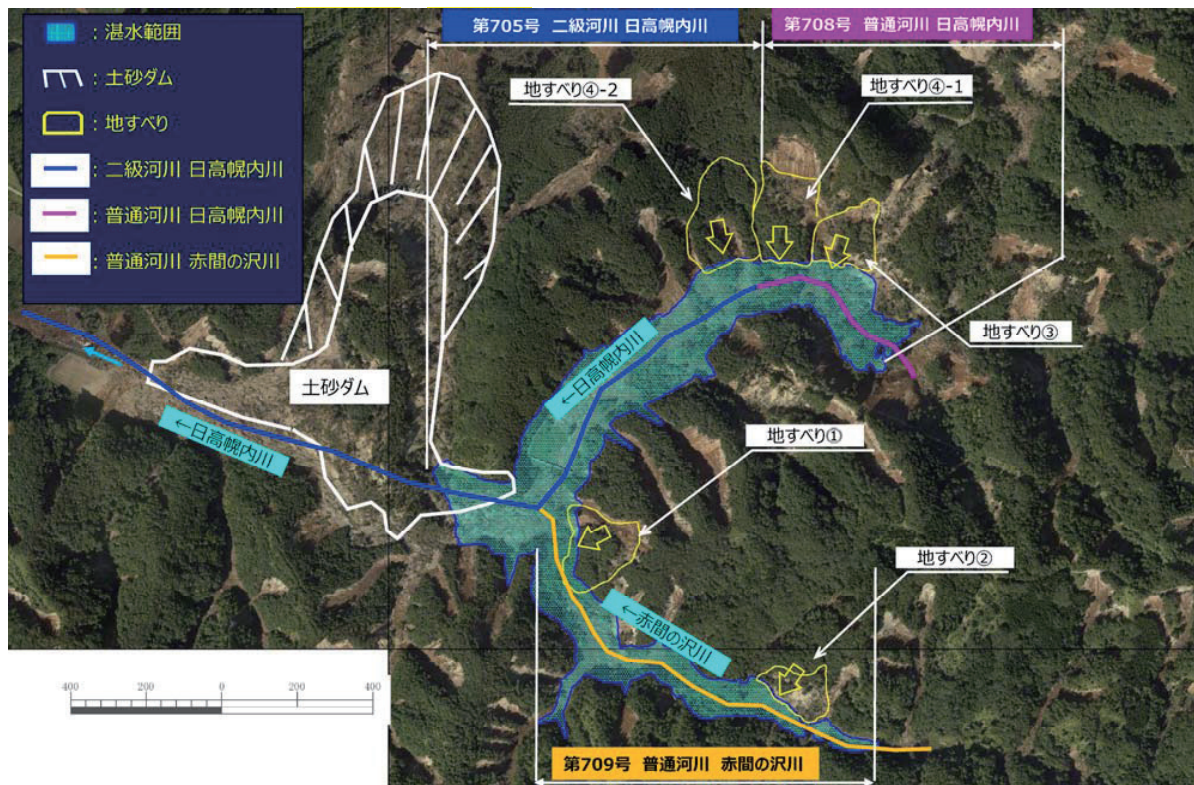
湛水域の周辺では、今回の地震により、下図に示すように、日高幌内川で3箇所、支川の赤間の沢川で2箇所、合計5箇所の地すべりが発生した。

図 3-7 湛水域の周辺で発生した地すべりの位置図

各地すべり箇所の形状等を整理したものを下表に整理する。今回の地すべりは、一つのブロックが一体となって滑動したものであり、頭部滑落崖、側部の崖や亀裂が明瞭であった。

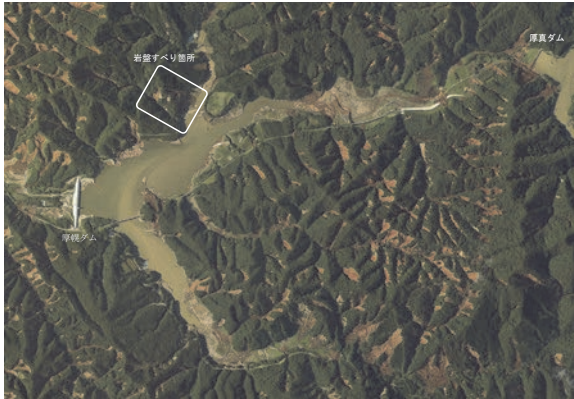
厚幌ダムの貯水地周辺では、図 3-9 に示すように、貯水池斜面や山林斜面の崩壊により、土砂や流木が貯水池に流れ込み、貯水容量が低減した。特に厚幌ダムの北北東 1.4km に位置するシヨロマ沢の合流部付近では、幅約 270m、奥行き約 400m の岩盤すべりが発生した。

図 3-9 厚幌ダム貯水地の周辺の斜面崩壊状況 参考文献 5

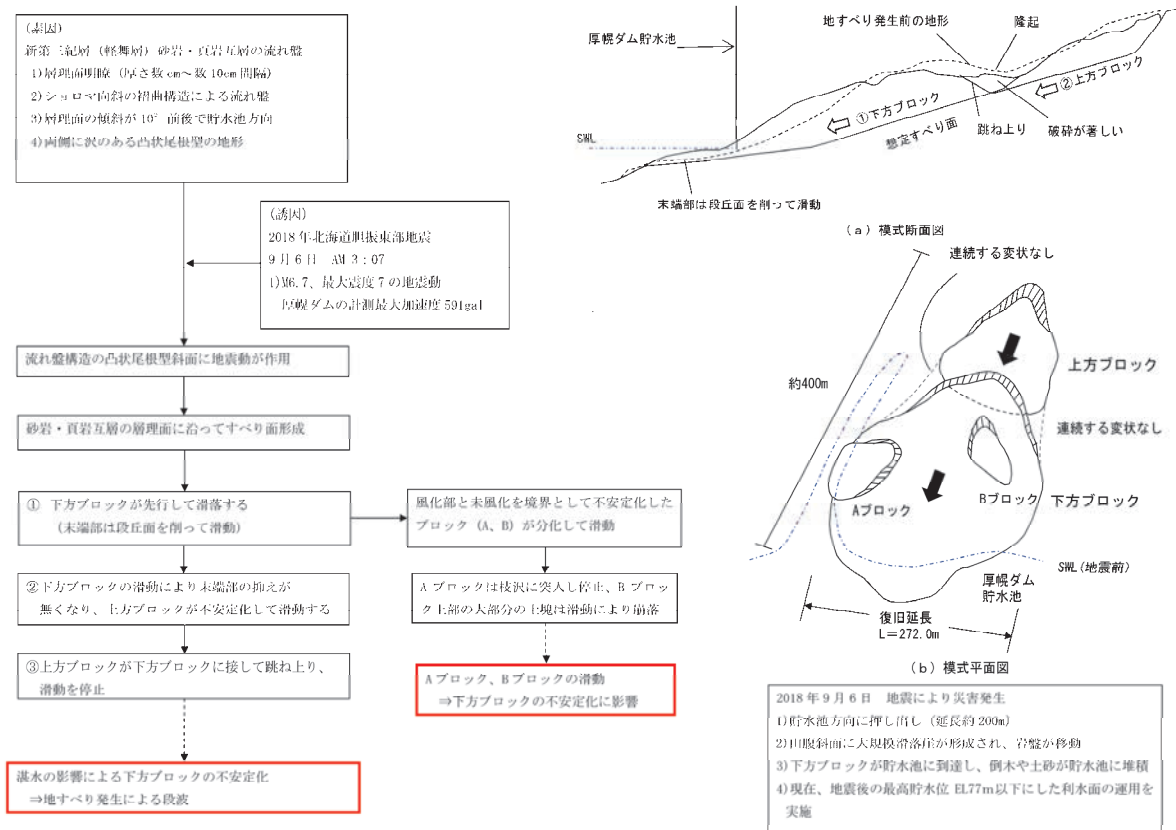
この岩盤すべりは、地層が新第三紀層（軽舞層）の砂岩・頁岩互層の流れ盤であったことや両側に沢がある凸状尾根型の地形等の条件が素因としてあり、当地震の地震動（厚幌ダムの計測で最大加速度 591gal）を誘因として発生したものである。以下のフロー図及び模式図に整理したとおり、この岩盤すべりは4つのブロックに区分され、先行して下方ブロックが滑落し、末端部の抑えが無くなり、上方ブロックが不安定化して滑動した。AブロックとBブロックは、風化部と未風化部を境界として、不安定化したブロックが分化したものである。

図 3-11 岩盤すべりの発生メカニズムのフロー図

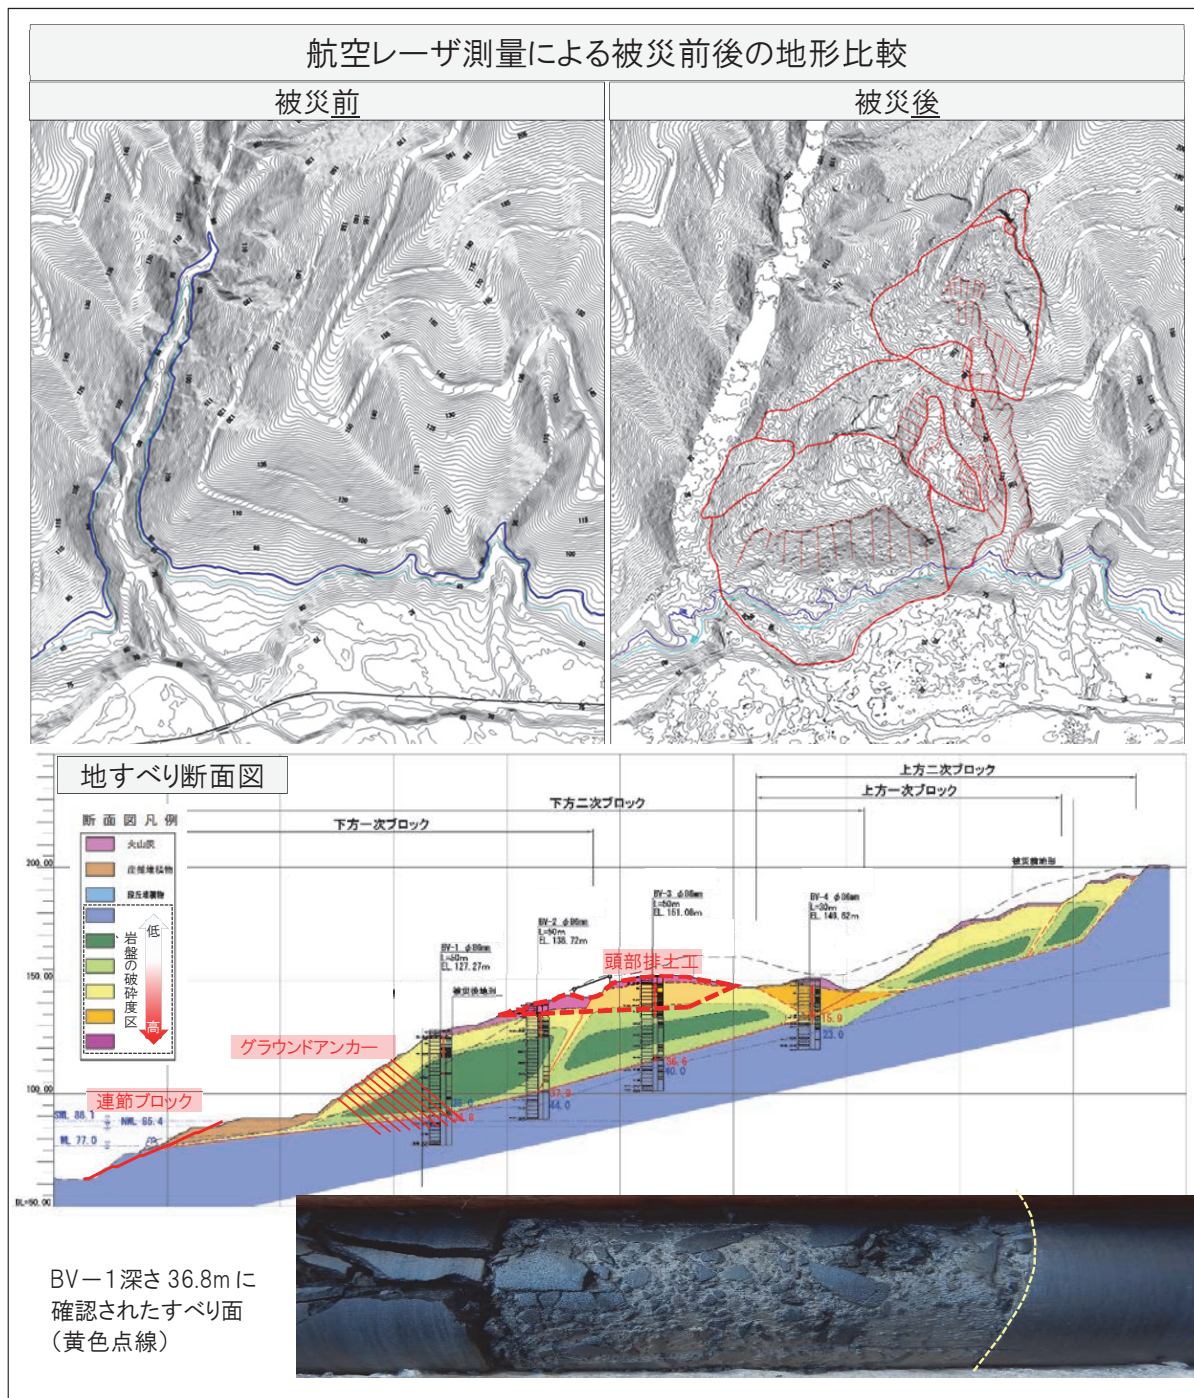
図 3-12 航空レーザ測量による被災前後の地形比較及び地すべり断面図
