# シェッド・大型カルバート等 定期点検要領

令和6年8月改定

北海道建設部土木局道路課

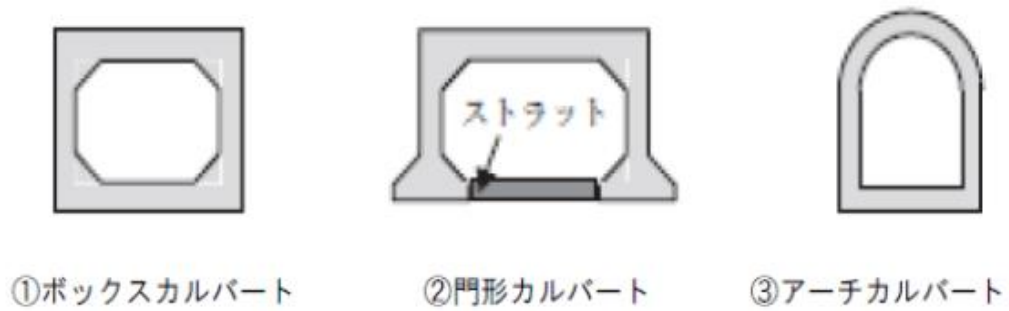
図－1 対象とする大型カルバートの種類

本要領で対象とする大型カルバートの構造形式は、剛性ボックスカルバートを想定している。断面形状の違い、場所打ちであるかプレキャスト部材によるかの違いはあるが、主としてコンクリート部材によるものである（図－1～4）。
