令和元年 1 0 月 版	令和 6 年 8 月 改定 版	備考
<div>シェッド・大型カルバート等 定期点検要領</div> <div>令和元年 1 0 月 北海道建設部土木局道路課</div>	<div>シェッド・大型カルバート等 定期点検要領</div> <div>令和 6 年 8 月 改定 北海道建設部土木局道路課</div>

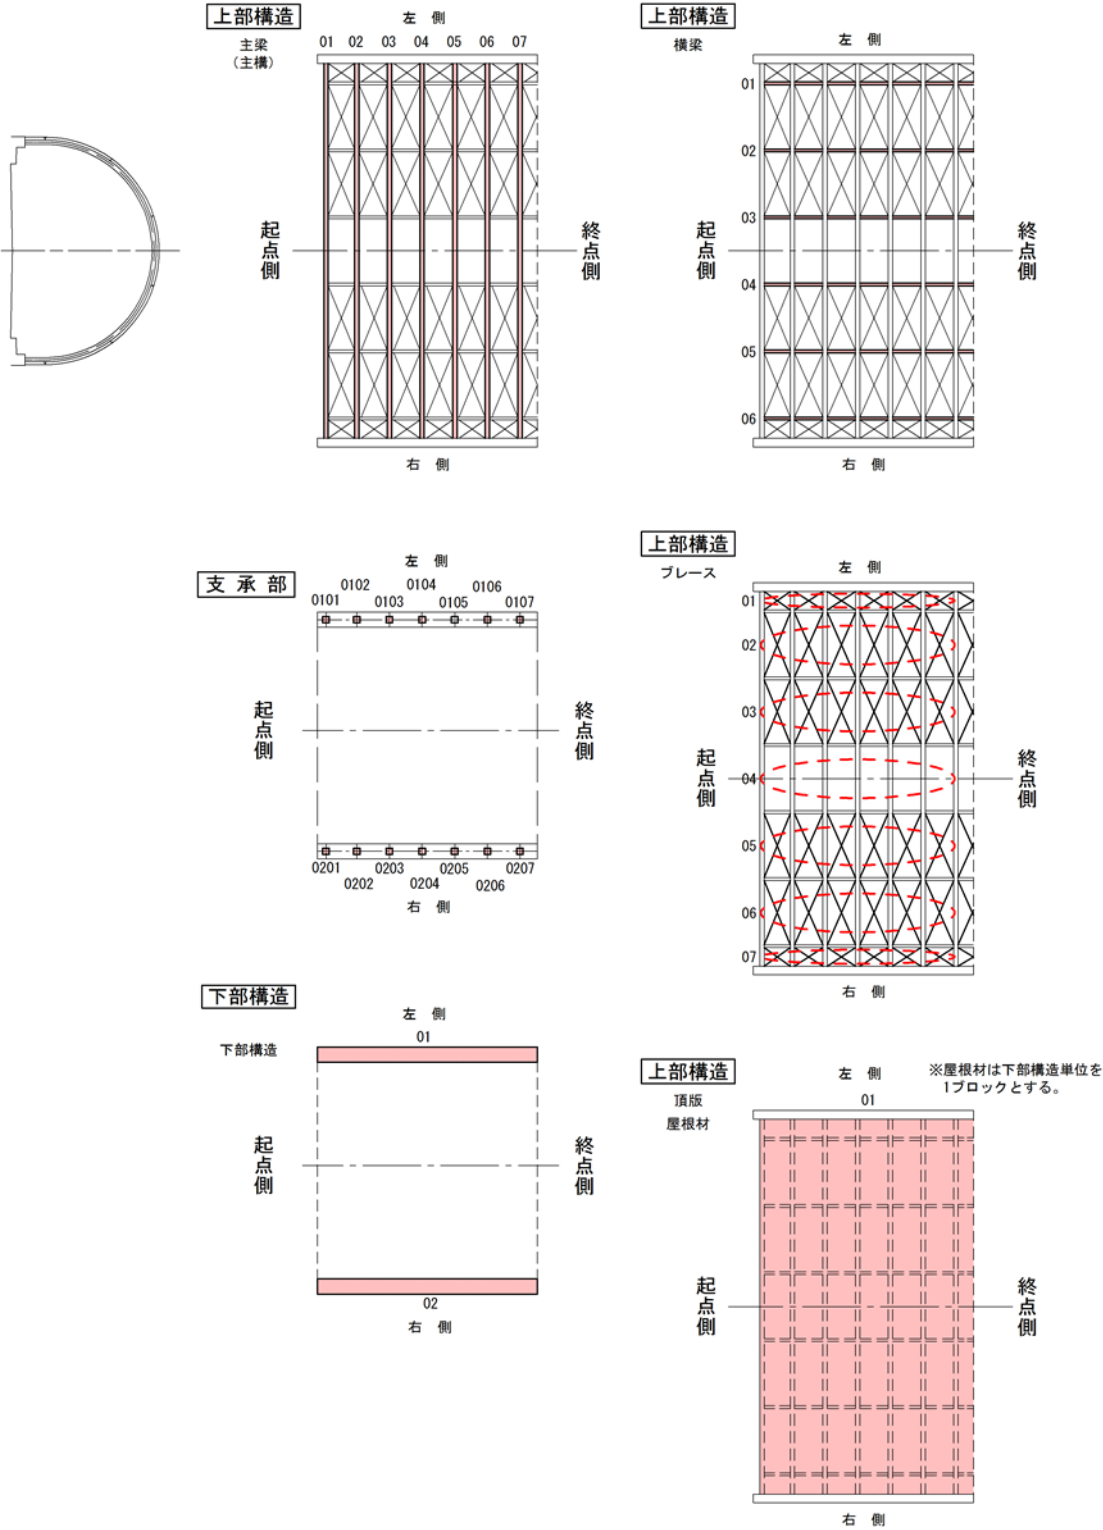
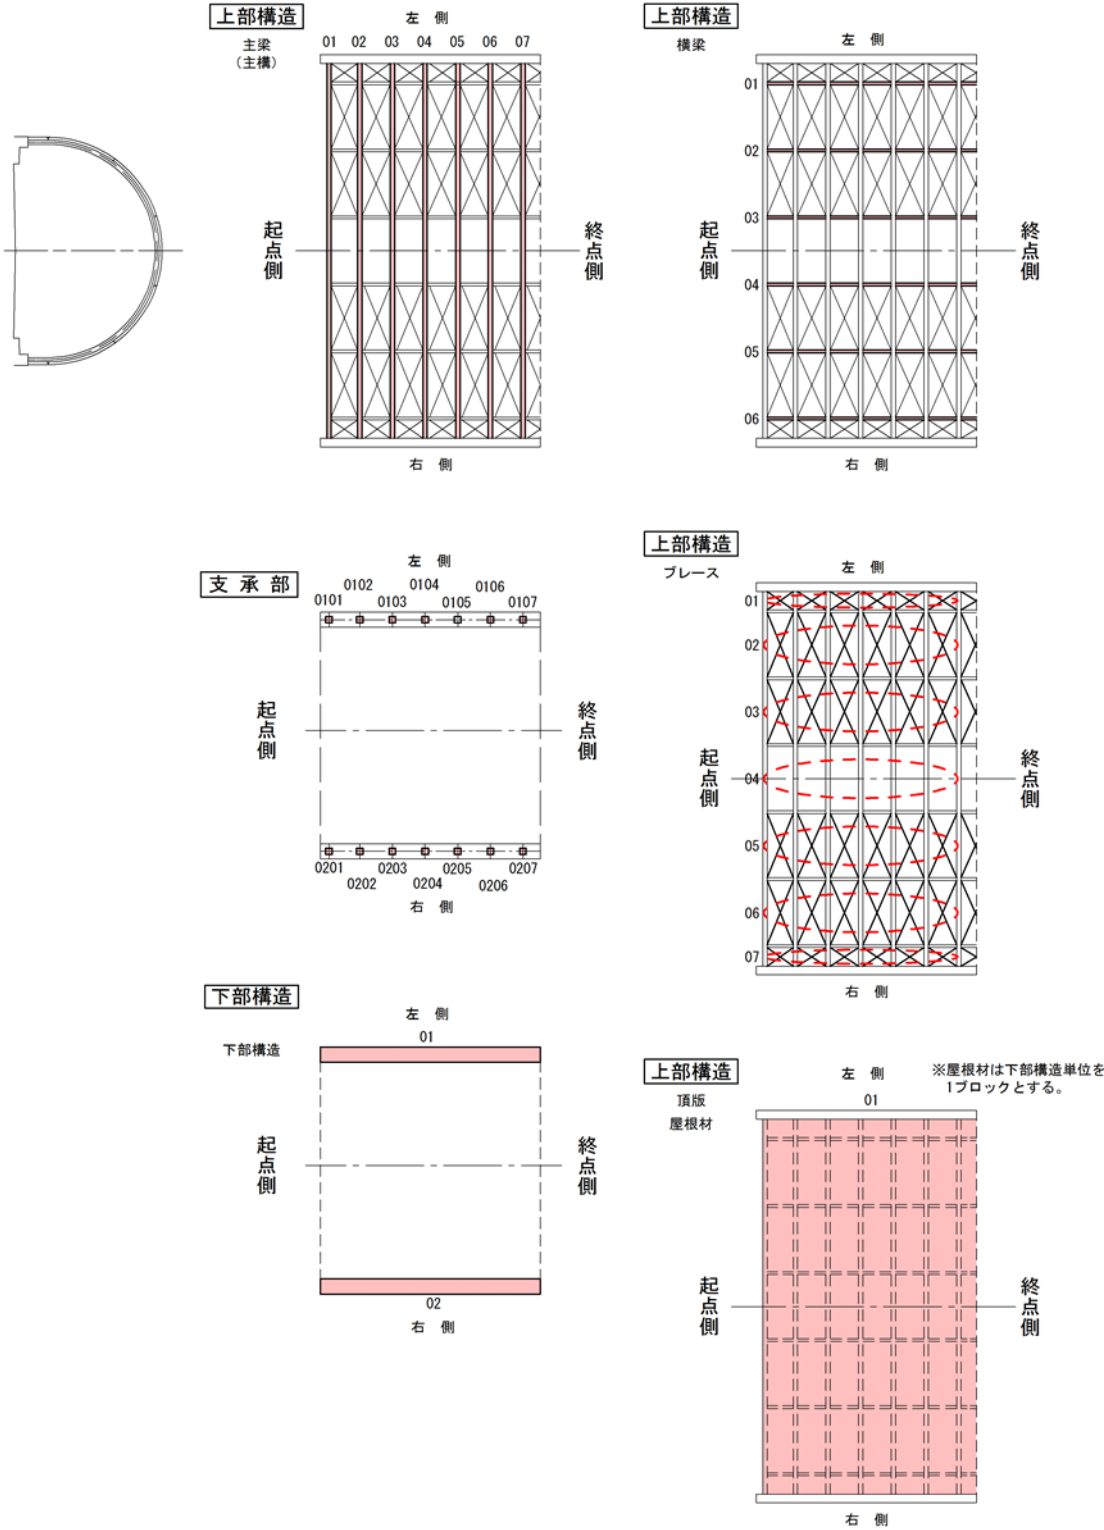
令和元年10月版	令和6年8月改定版	備考
<div data-bbox="513 233 783 275">鋼製シェルター</div> <div data-bbox="863 256 1181 279">※起終点は路線の起点・終点とする。</div> <div data-bbox="160 302 1190 1732">

<p>上部構造 主梁 (主構)</p><p>左側 01 02 03 04 05 06 07</p><p>右側</p><p>起点側</p><p>終点側</p><p>上部構造 横梁</p><p>左側 01 02 03 04 05 06</p><p>右側</p><p>起点側</p><p>終点側</p><p>支 承 部</p><p>左側 0101 0102 0103 0104 0105 0106 0107</p><p>右側 0201 0202 0203 0204 0205 0206 0207</p><p>起点側</p><p>終点側</p><p>上部構造 ブレース</p><p>左側 01 02 03 04 05 06 07</p><p>右側</p><p>起点側</p><p>終点側</p><p>下部構造</p><p>左側 01</p><p>右側 02</p><p>起点側</p><p>終点側</p><p>上部構造 頂版 屋根材</p><p>左側 01</p><p>右側</p><p>起点側</p><p>終点側</p><p>※屋根材は下部構造単位を1ブロックとする。</p></div> <div data-bbox="442 1753 881 1780">付図-5 部材番号例 (鋼製シェルター)</div>	<div data-bbox="1638 233 1908 275">鋼製シェルター</div> <div data-bbox="1988 256 2306 279">※起終点は路線の起点・終点とする。</div> <div data-bbox="1282 302 2312 1732">

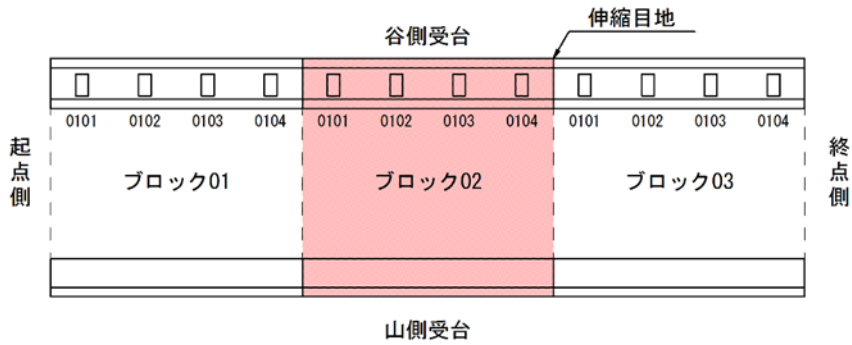
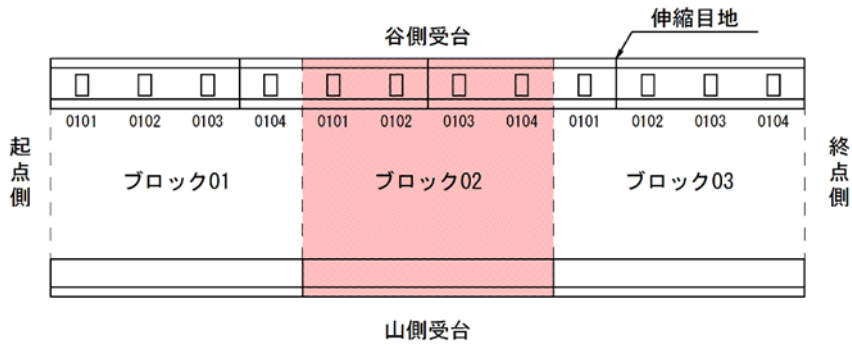
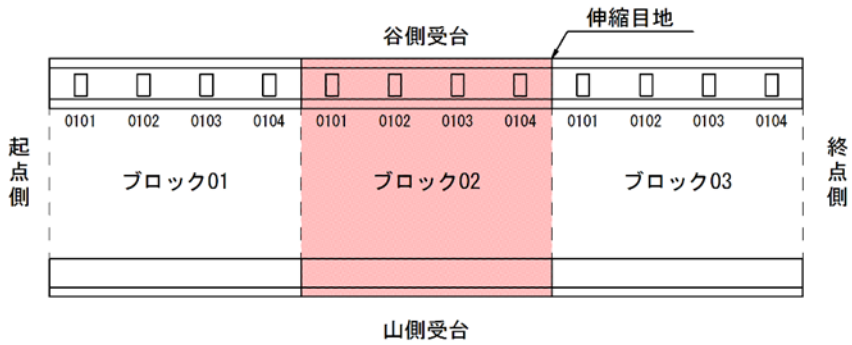
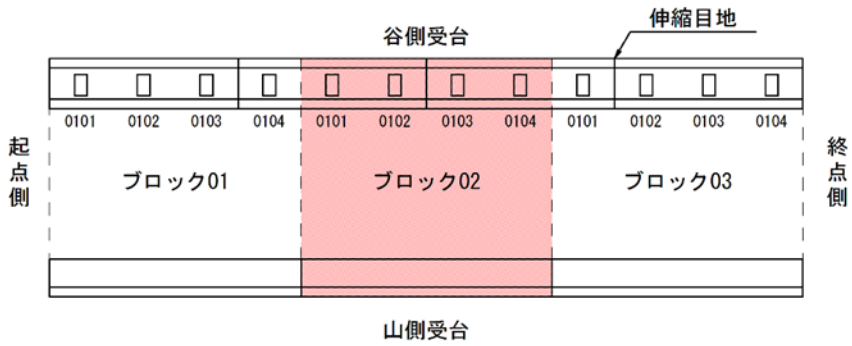
付図-6 ブロック分け

※起終点は路線の起点・終点とする。  
※山側受台の伸縮目地位置とする。  
※例として、ブロック02のみ着色する。

山側と谷側が同ースパンで伸縮目地を有するケース

山側と谷側が異なるスパンで伸縮目地を有するケース

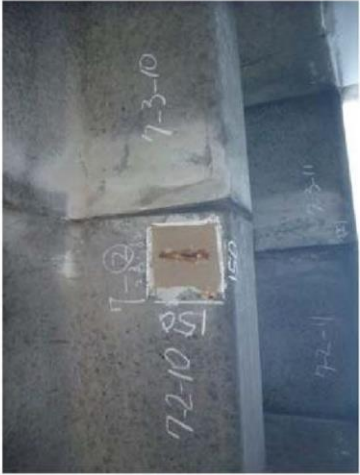
令和元年10月版	令和6年8月改定版	備考
<div><div>様式2(1)</div><div><div><div>状況写真(変状状況) ○判定区分がⅡ、Ⅲ又はⅣの場合には、直接関連する不具合の写真を記載のこと。 ○写真は、不具合の程度が分かるように添付すること。</div><div>上部構造(横梁)【判定区分：Ⅱ】</div><div>

部材名	判定区分 (Ⅰ～Ⅳ)	変状の種類 (Ⅱ以上の場合に記載)	備考(写真番号、位置等が分かるよう)	緊急措置後の判定区分	緊急措置内容	応急措置及び判定 実施年月日
上部構造						
頂版						
主梁	I					
横梁	II	剥離・鉄筋露出	写真番号1			
壁・柱	I					
下部構造						
受台	I					
底版・基礎	I		写真番号3			
支承部	I					
その他	II	腐食	写真番号4

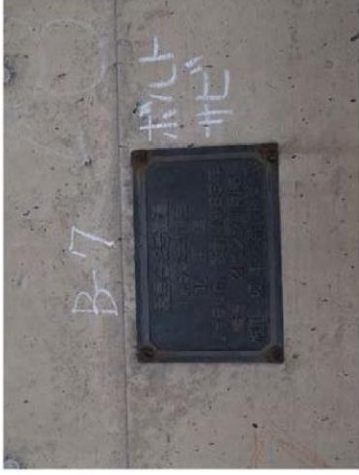
</div></div><div><div>その他【判定区分：Ⅱ】</div><div>

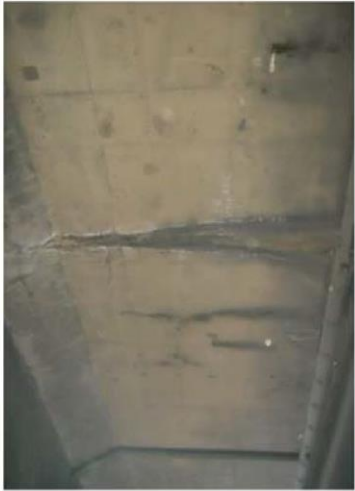
令和元年10月版	令和6年8月改定版	備考
<div>別紙2 状況写真(変状状況) ○判定区分がⅡ、Ⅲ又はⅣの場合には、直接関連する不具合の写真を記載のこと。 ○写真は、不具合の程度が分かるように添付すること。 カルバート本体(側壁)【判定区分：Ⅱ】</div> <div>継手( )【判定区分：】</div> <div>

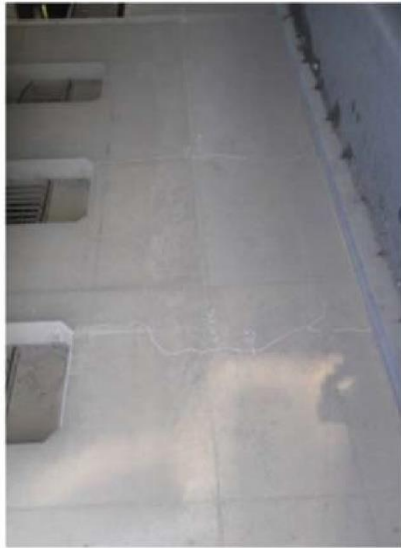
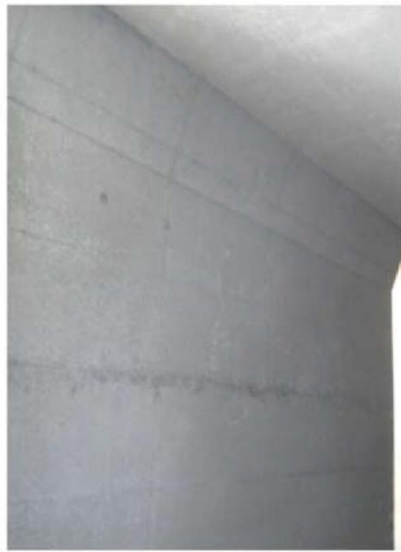
令和元年 1 0 月版												令和 6 年 8 月改定版												備考																															
点検調査（その6）変状写真												点検調査（その6）変状写真																																											
写真番号				1				側壁				部材番号				0101				写真番号				2				ブロック番号				1				施設名				●●アンダーパス															
部材名				側壁				ひびわれ				変状程度				b				撮影年月日				メ				撮影年月日				メ				2013.2.6				モ															
変状の種類				ひびわれ				変状の種類				b

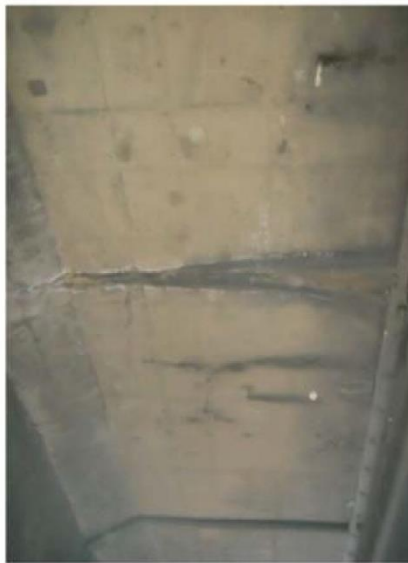
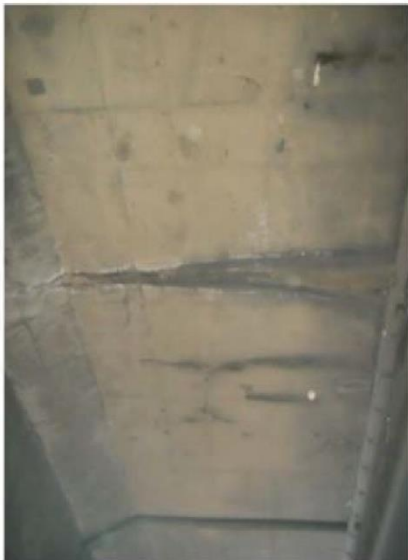
変状写真												変状写真																																											
写真番号				3				側壁				部材番号				0102				写真番号				4				側壁				部材番号				0102				撮影年月日				メ				2013.2.6				モ			
部材名				側壁				漏水・遊離石灰				変状程度				c				撮影年月日				メ				撮影年月日				メ				2013.2.6				モ															
変状の種類				漏水・遊離石灰				変状の種類				c

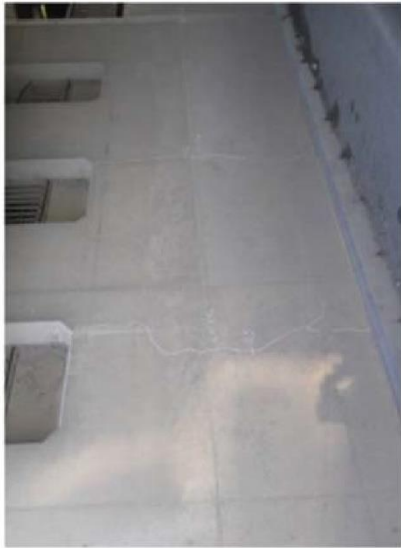
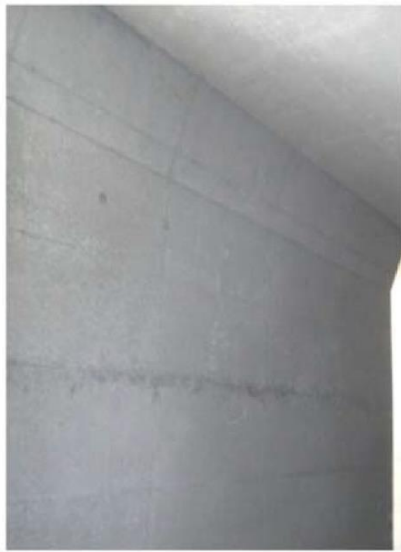
写真番号				1				側壁				部材番号				0101				写真番号				2				頂版				部材番号				01				撮影年月日				メ				2013.2.6				モ			
部材名				側壁				ひびわれ				変状程度				b				撮影年月日				メ				撮影年月日				メ				2013.2.6				モ															
変状の種類				ひびわれ				変状の種類				b

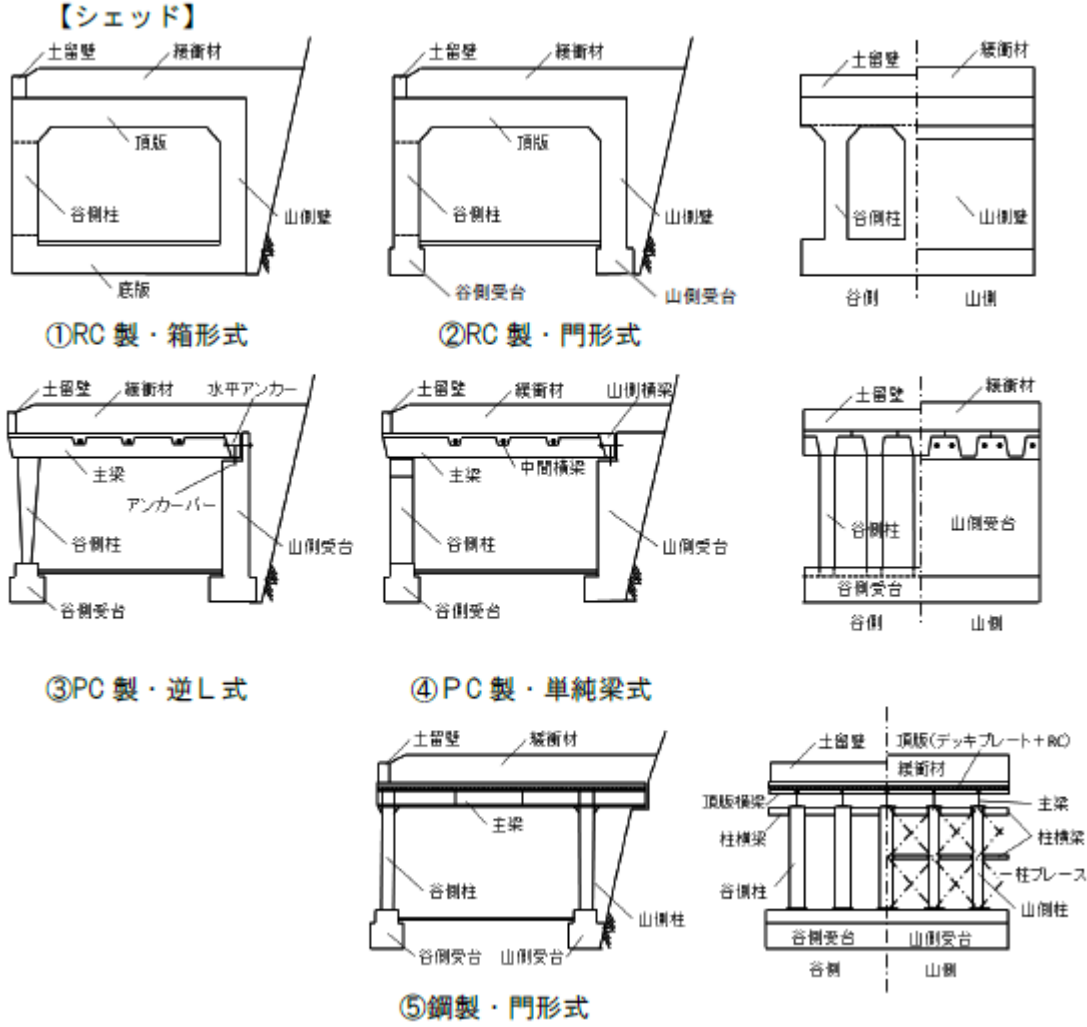
令和元年10月版	令和6年8月改定版	備考
<div>付録3 一般的な構造と主な着目点（ロックシェッド・スノーシェッド）</div> <div>1.1 対象とするシェッドの構造形式と一般的部材構成</div> <div>本要領で対象とするロックシェッド・スノーシェッドの構造形式は、「落石対策便覧(平成29年12月)」(日本道路協会)に示されるものを想定している(図-1～2)。</div> <div>なお、これらとは異なる形式のシェッドやスノーシェルター等でも適宜参考にして行う。</div> <div>

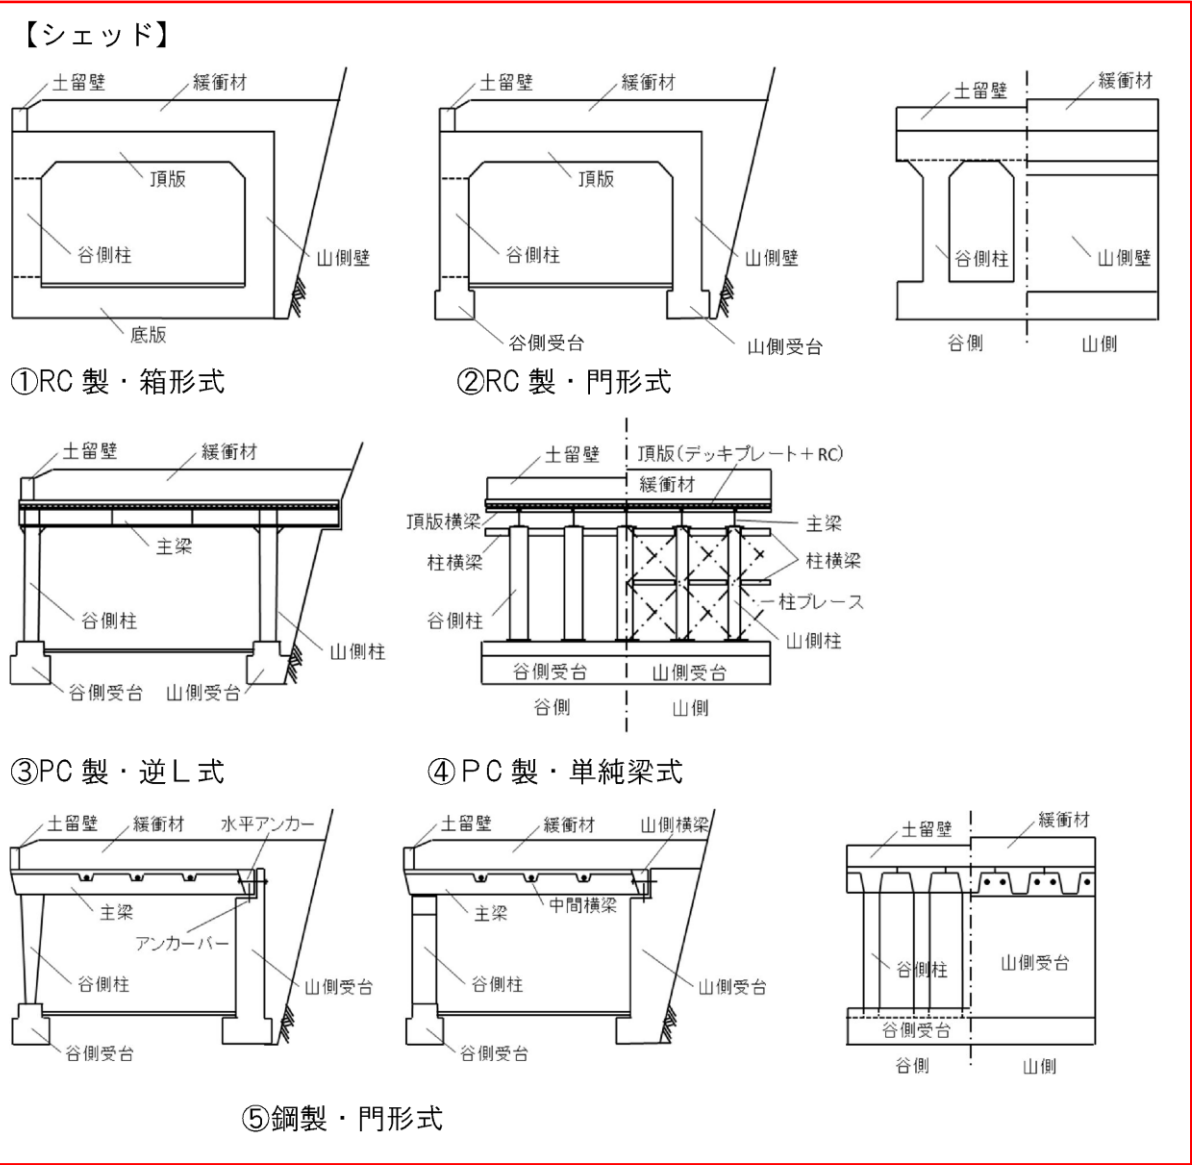
</div> <div>図-1 対象とするシェッドの形式（ロックシェッドの例：緩衝材あり）</div>	<div>付録3 一般的な構造と主な着目点（ロックシェッド・スノーシェッド・スノーシェルター）</div> <div>3.1 対象とするシェッドの構造形式と一般的部材構成</div> <div>本要領で対象とするロックシェッド・スノーシェッド・スノーシェルターの構造形式は、「落石対策便覧(平成29年12月)」(日本道路協会)に示されるものを想定している(図-1～2)。</div> <div>なお、これらとは異なる形式のシェッドやスノーシェルター等でも適宜参考にして行う。</div> <div>

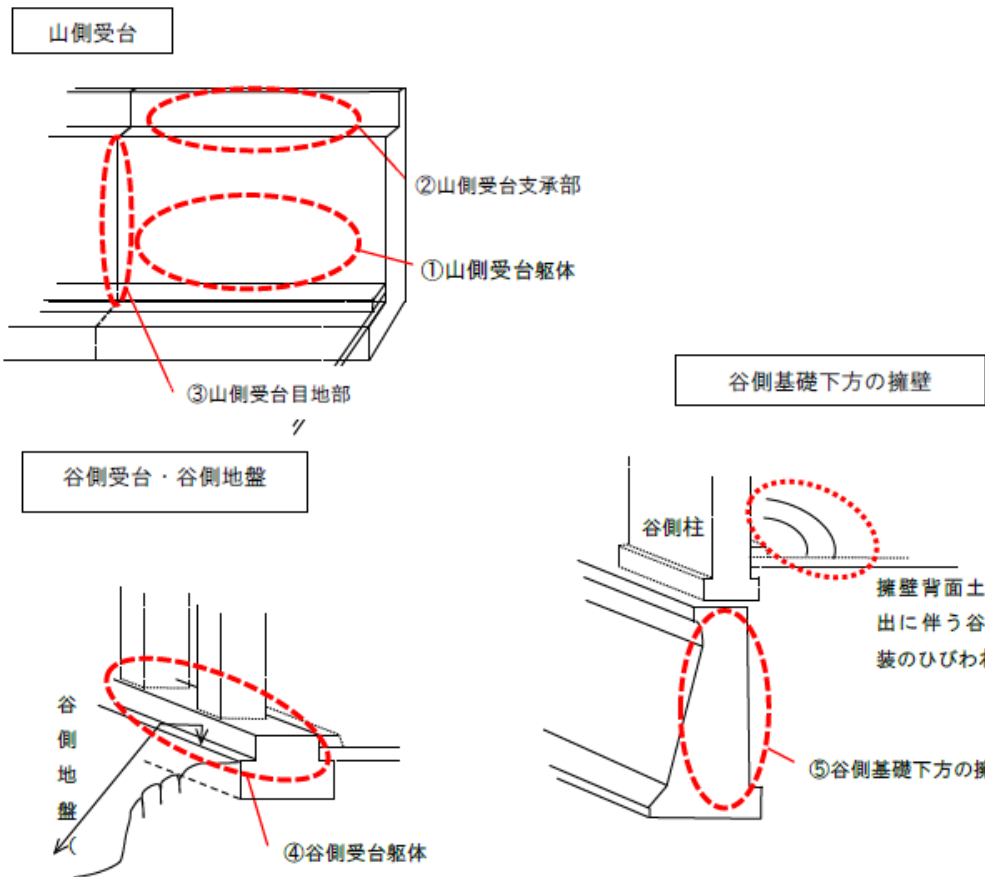
<p>山側受台</p><p>②山側受台支承部</p><p>①山側受台躯体</p><p>③山側受台目地部</p><p>谷側受台・谷側地盤</p><p>谷側柱</p><p>④谷側受台躯体</p><p>谷側基礎下方の擁壁</p><p>擁壁背面土砂の流出に伴う谷側の舗装のひびわれ</p><p>⑤谷側基礎下方の擁壁</p></div> <p>(2)想定される変状の状況（例）</p> <p>① 塩害</p> <p>凍結防止剤を散布する場所においては、特に基部付近に飛散した塩分が徐々に蓄積し、コンクリートのひびわれ・錆汁が発生することがある。</p>	<div data-bbox="1320 231 2300 1050">

主な着目箇所	着目ポイント																									
①山側受台 軀体	■目地間隔が大きい場合、鉛直方向の収縮ひびわれが生じやすい。 ■背面から水が供給されることから、遊離石灰や錆汁が生じやすい。 ■地盤の影響を直接受けることから、沈下・傾斜・移動が生じやすい。 ■寒冷地においては、受台下部に凍結防止剤の散布の影響による塩害・凍害劣化を生じやすい。 ■アルカリ骨材反応により、亀甲状のひびわれが生じる場合がある。																									
②山側受台 支承部	■支承部は、狭隘な空間となりやすく、高湿度や塵埃の堆積など腐食環境が激しく、劣化も進行しやすい。 ■アンカーバー等が設置された支承部では、ひびわれが生じやすい。																									
③山側受台 目地部	■躯体の移動などに伴う目地処理、防水処理の変状により、目地部から漏水、背面土砂の流出が生じる場合がある。																									
④谷側受台 軀体	■ <b>P C</b> 製柱が埋め込まれている場合で、矩形に箱抜きされている場合は、角部にひびわれが生じやすい。また、道路縦断方向に溝状で箱抜きされている場合は、軀体外側の側面にひびわれが生じやすい。 ■鋼製柱が設置されている場合には、柱下端のソールプレートやアンカーボルトの腐食によって、ひびわれを生じやすい。 ■谷側部では、雨水が直接かかるなど環境が厳しく、変状が生じやすい。 ■地盤の影響を直接受けることから、沈下・傾斜・移動が生じやすい。谷側が土砂のり面・斜面である場合には、亀裂・地すべり・崩壊・流出などに留意する。 ■沿岸道路では、海からの飛来塩分に曝され、塩害劣化を生じやすい。 ■寒冷地においては、凍結防止剤の散布の影響による塩害・凍害劣化を生じやすい。 ■アルカリ骨材反応により、亀甲状のひびわれが生じる場合がある。																									
⑤谷側基礎下方の擁壁	■地盤（谷側斜面）の変状により、沈下・傾斜・移動が生じやすく、構造物の機能や安定性等に影響する場合がある。 ■河川近傍の護岸擁壁や海岸擁壁の場合には、擁壁背面（舗装下）の土砂流出（吸い出し）が生じることがある。この場合、兆候として舗装の谷側にひびわれが生じることがあるので留意する。 ■洗掘により、不安定化することがある。 ■洗掘部に堆積物が堆積するが、地盤抵抗として期待できないことが多い。 ■水中部については、カメラ等でも河床や洗掘の状態を把握できることが多い。 ■実施時期によって、近接し、より簡易的に直接的に部材や河床等の状態を把握できる。 ■水中部の基礎の周辺地盤の状態（洗掘等）は、渇水期における近接目視や検査機器等を用いた非破壊検査や試掘などにより把握できる場合がある。 ■アルカリ骨材反応により、亀甲状のひびわれが生じる場合がある。

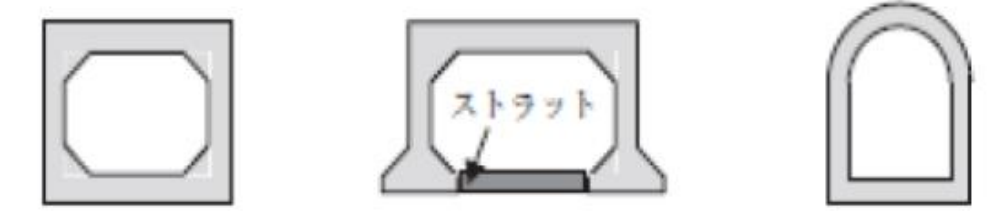
<p>①ボックスカルバート      ②門形カルバート      ③アーチカルバート</p><p>図－1 対象とする大型カルバートの種類</p></div> <div>

令和元年10月版	令和6年8月改定版	備考
<p>付録4 一般的な構造と主な着目点（大型カルバート）</p> <p>1.1 対象とする大型カルバートの構造形式と一般的部材構成</p> <p>本要領で対象とする大型カルバートの構造形式は、剛性ボックスカルバートを想定している。断面形状の違い、場所打ちであるかプレキャスト部材によるかの違いはあるが、主としてコンクリート部材によるものである（図－1～4）。</p> <div>

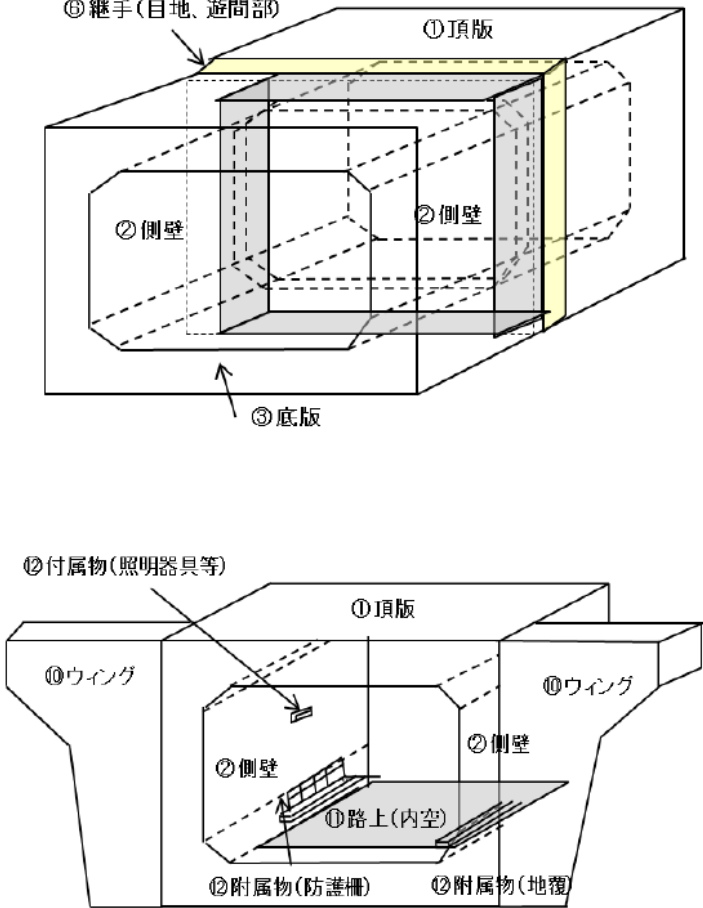
<p>図－2 ボックスカルバートの構造例</p></div>	<p>付録4 一般的な構造と主な着目点（大型カルバート）</p> <p>4.1 対象とする大型カルバートの構造形式と一般的部材構成</p> <p>本要領で対象とする大型カルバートの構造形式は、剛性ボックスカルバートを想定している。断面形状の違い、場所打ちであるかプレキャスト部材によるかの違いはあるが、主としてコンクリート部材によるものである（図－1～4）。</p> <div>

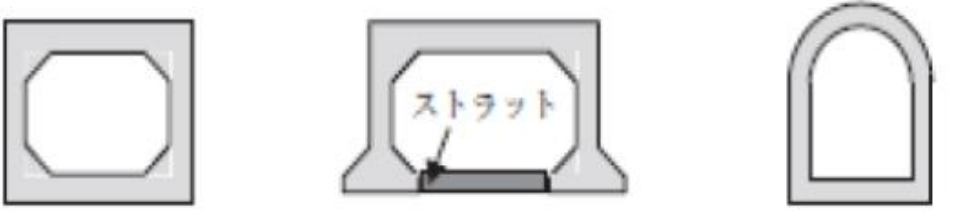
<p>①ボックスカルバート      ②門形カルバート      ③アーチカルバート</p><p>図－1 対象とする大型カルバートの種類</p></div> <div>

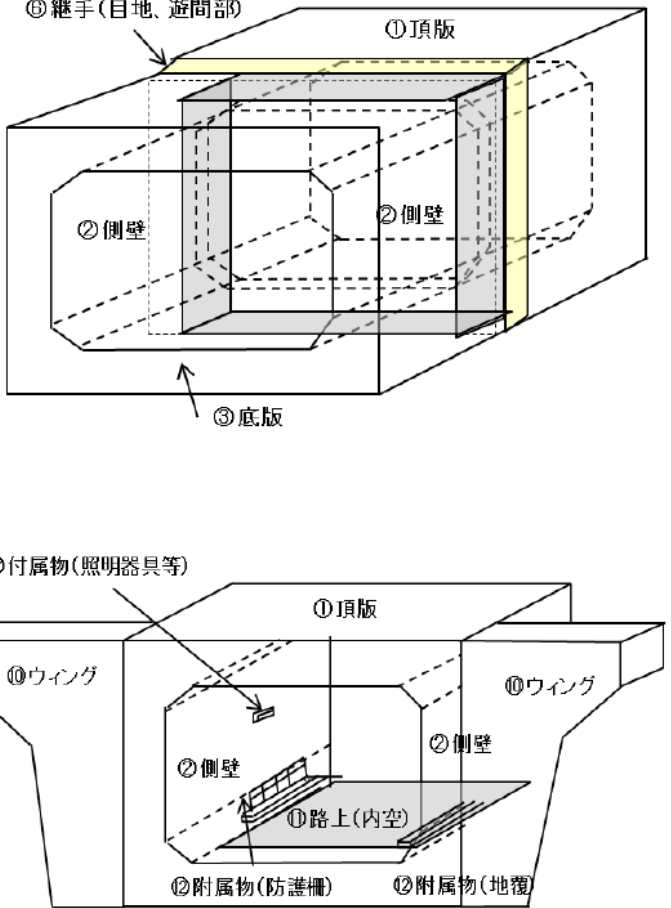
<p>図－2 ボックスカルバートの構造例</p></div>

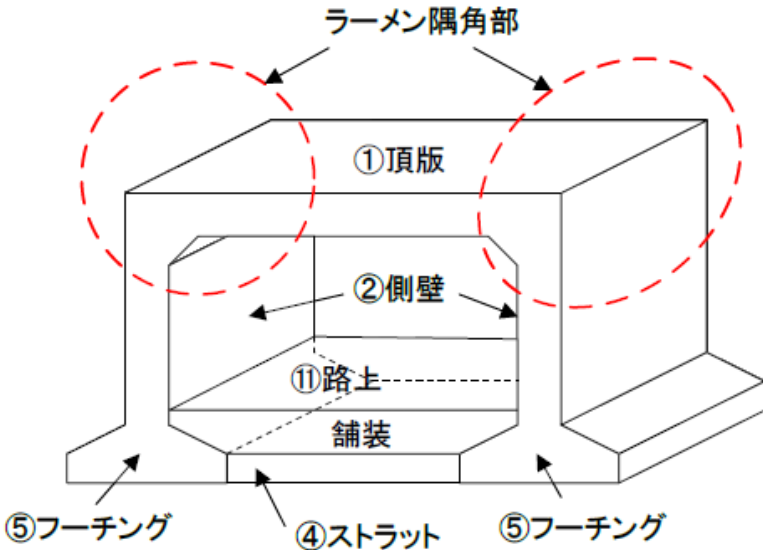
<p>図－3 門型カルバートの構造例</p></div>	<div>

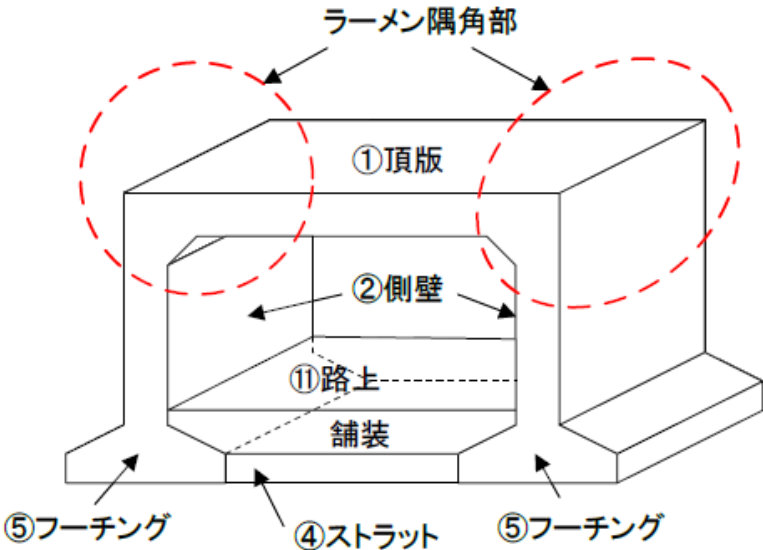
<p>図－3 門型カルバートの構造例</p></div>	
<div><p>※「接合部」はプレキャスト部材同士が接合している部位を指し、軸方向接合部と周方向接合部がある。また、連結部は縦方向連結部とその定着部を指す。</p>

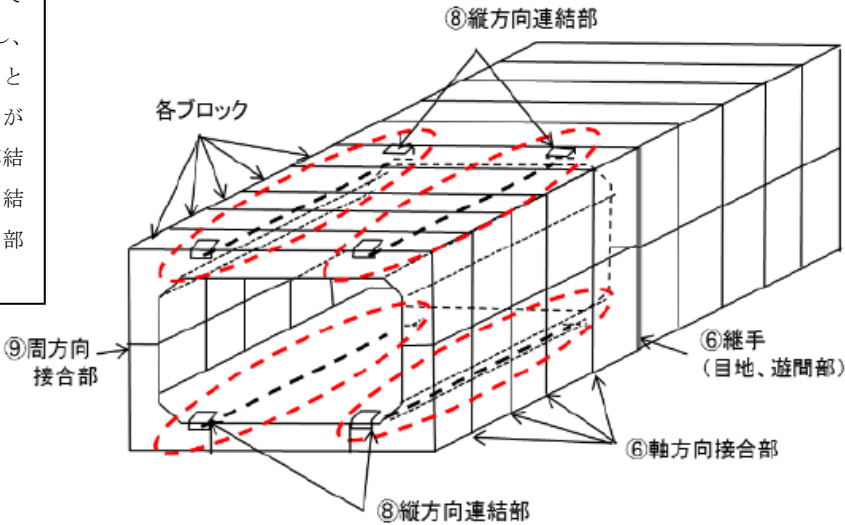
<p>図－4 プレキャストカルバートの構造例</p></div>	<div><p>※「接合部」はプレキャスト部材同士が接合している部位を指し、軸方向接合部と周方向接合部がある。また、連結部は縦方向連結部とその定着部を指す。</p>

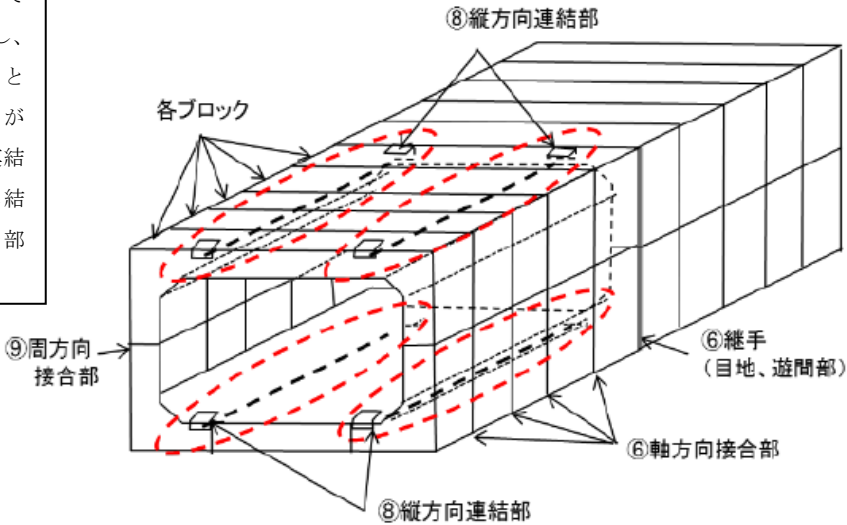
<p>図－4 プレキャストカルバートの構造例</p></div>
